# Lessons what we learned

from the aluminising of KMTNet-SSO

15 FEB 2017

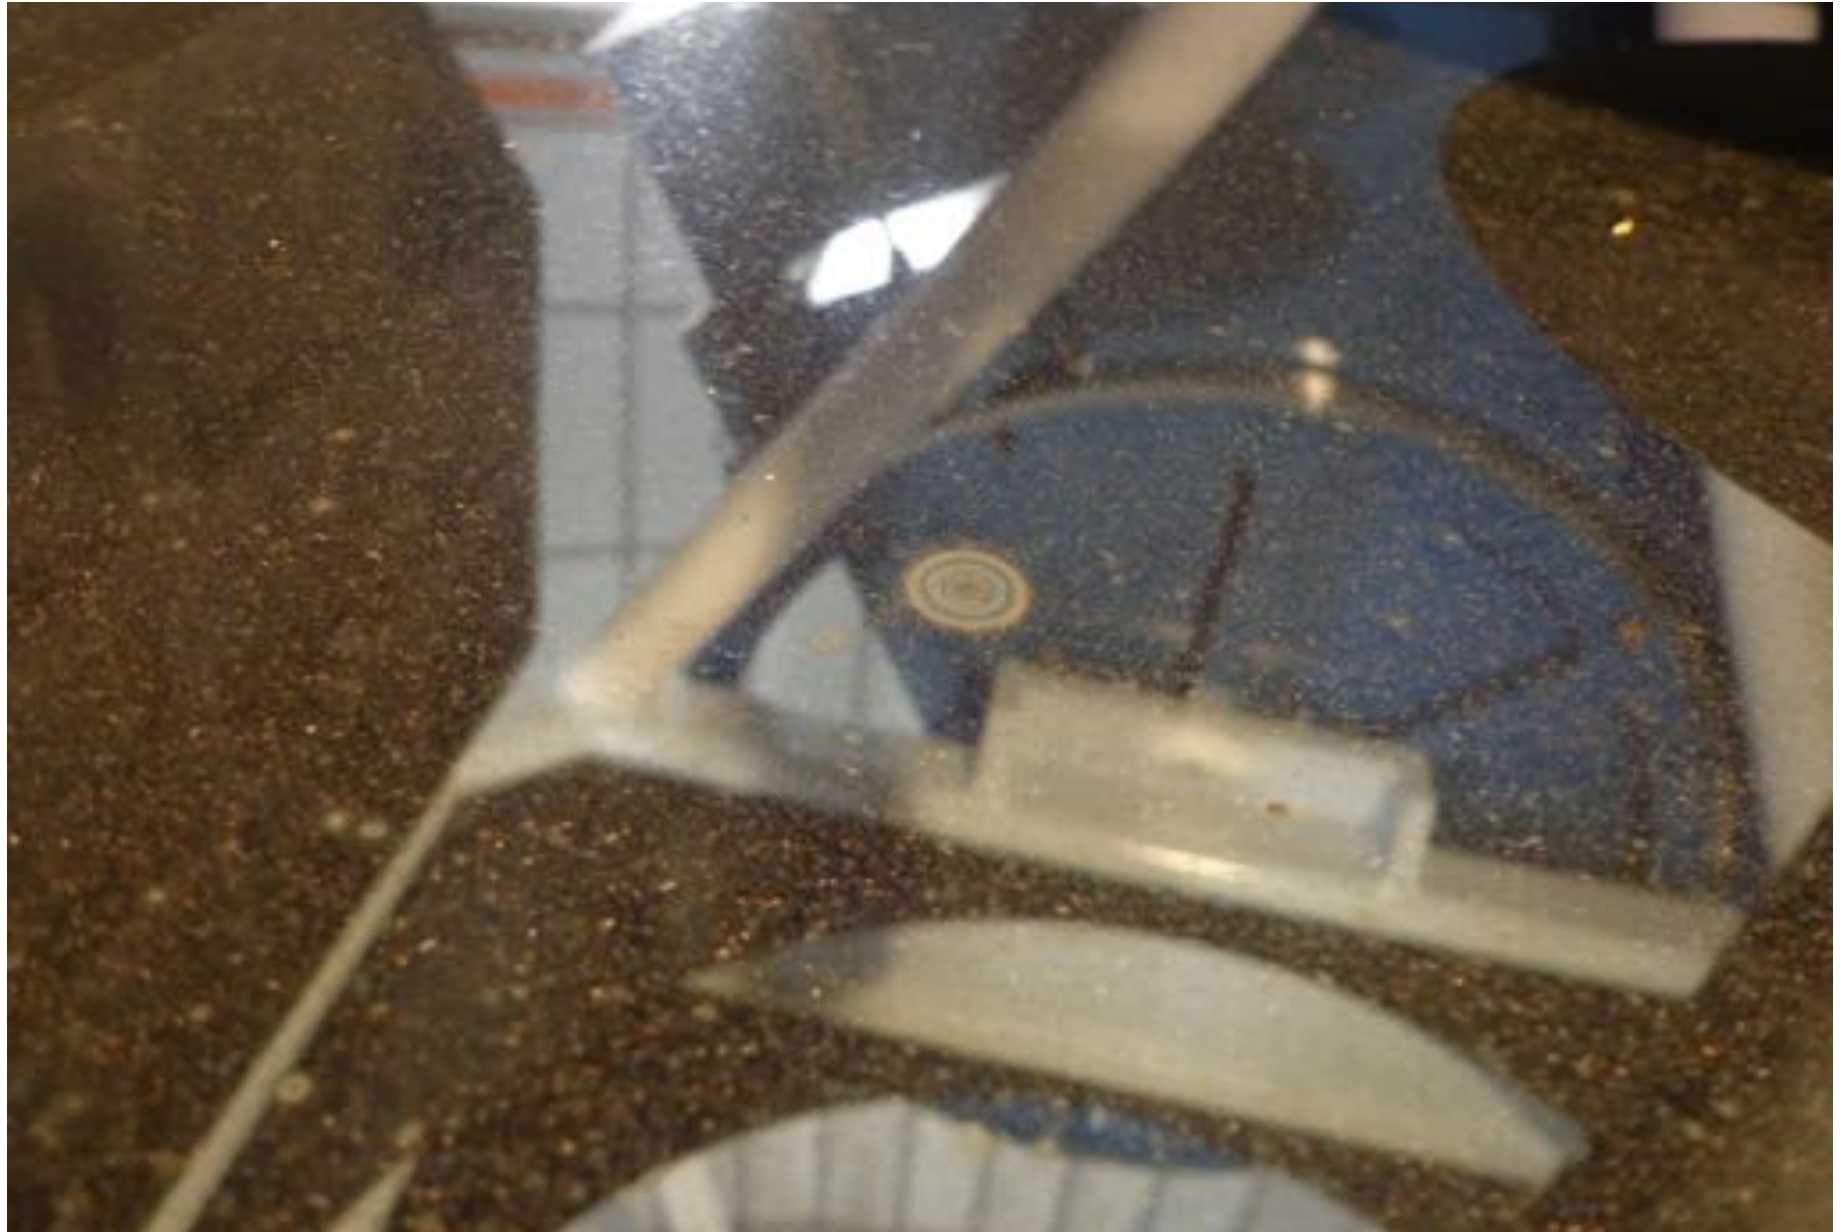
경면 상태 - day 1

- 시드니 도착(07:00) → DUBBO 도착(13:00) → 쿠나바라브란 도착(17:00)
- 저녁 식사/ 휴식 후 작업 시작
- 미러카트는 이미 준비되어 있었음
- 미러셀 분리 20:00 시작 (4인 2시간)
- 미러셀 분리 후 12개 미러 지지볼 3바퀴(2.7mm) 돌려 놓음
- 미러에 테이핑 테스트 결과 코팅막이 벗겨짐 확인
- 경면 상태 현미경 사진 촬영

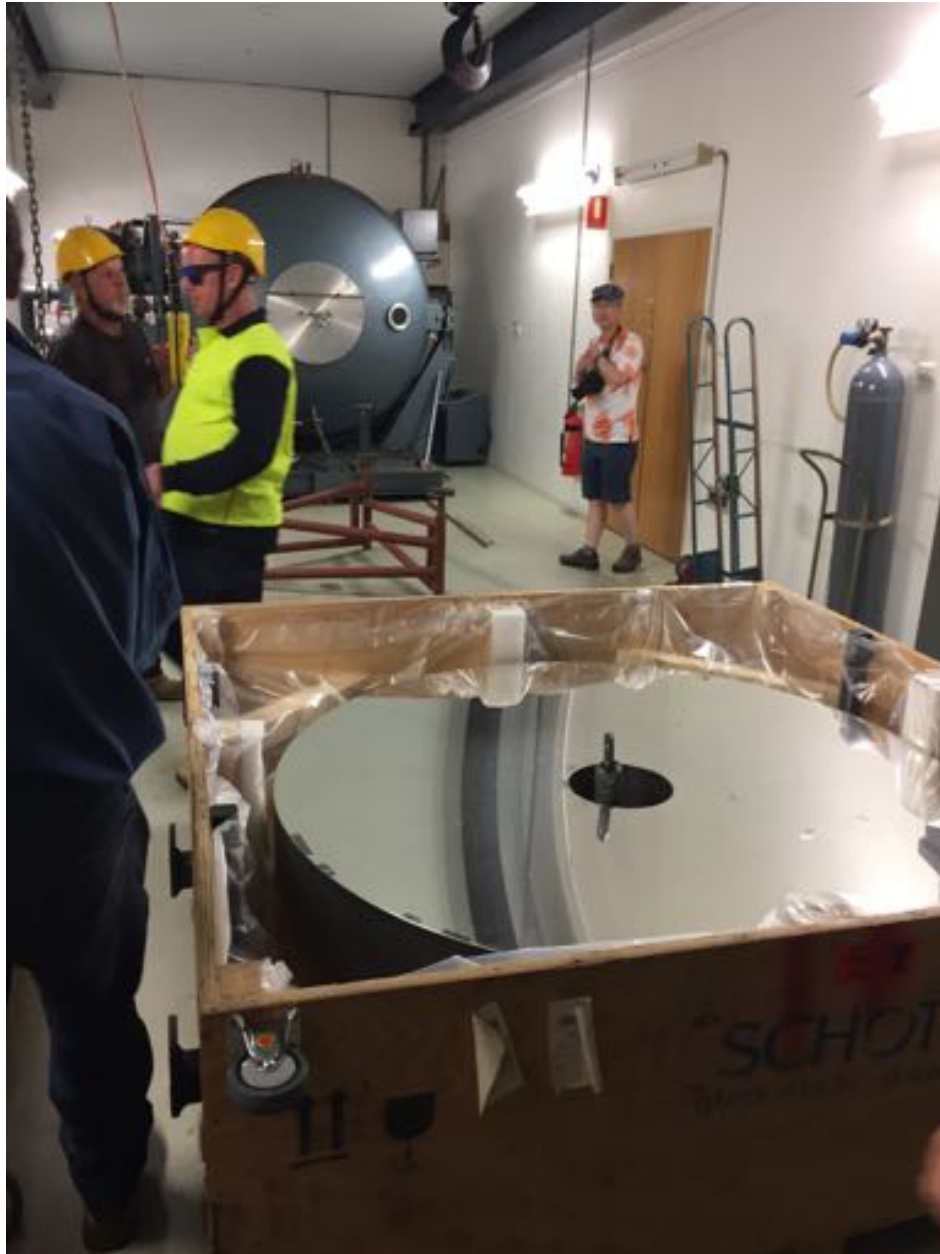
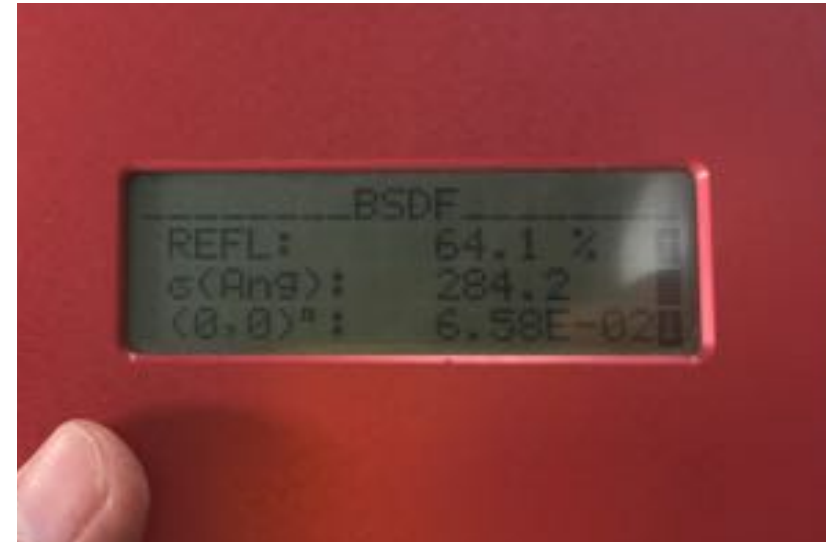
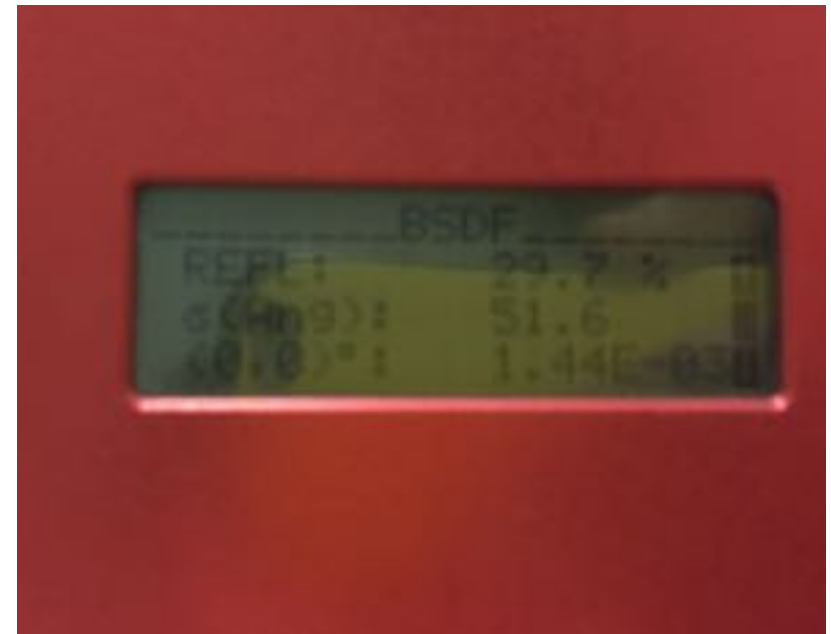
## 경면 상태 확인 - day 2

- AAO 팀이 운송 담당(09:00 작업 시작)
- 미러 중량은 970kg, 크레인 박업 중량(미러박스+빔) 1,400kg
- 미러 반사율 측정(중간 지점 64%, 상태가 좋은 지점 88%, 벗겨진 부분 30%)
- 작업간 장갑 착용(오염 확산 방지) 및 안전모 착용(안전점검)
- 슬링길이가 길어서 챔버에 넣을 때 약간 기울여서 넣음
- 에칭은 잘 됨

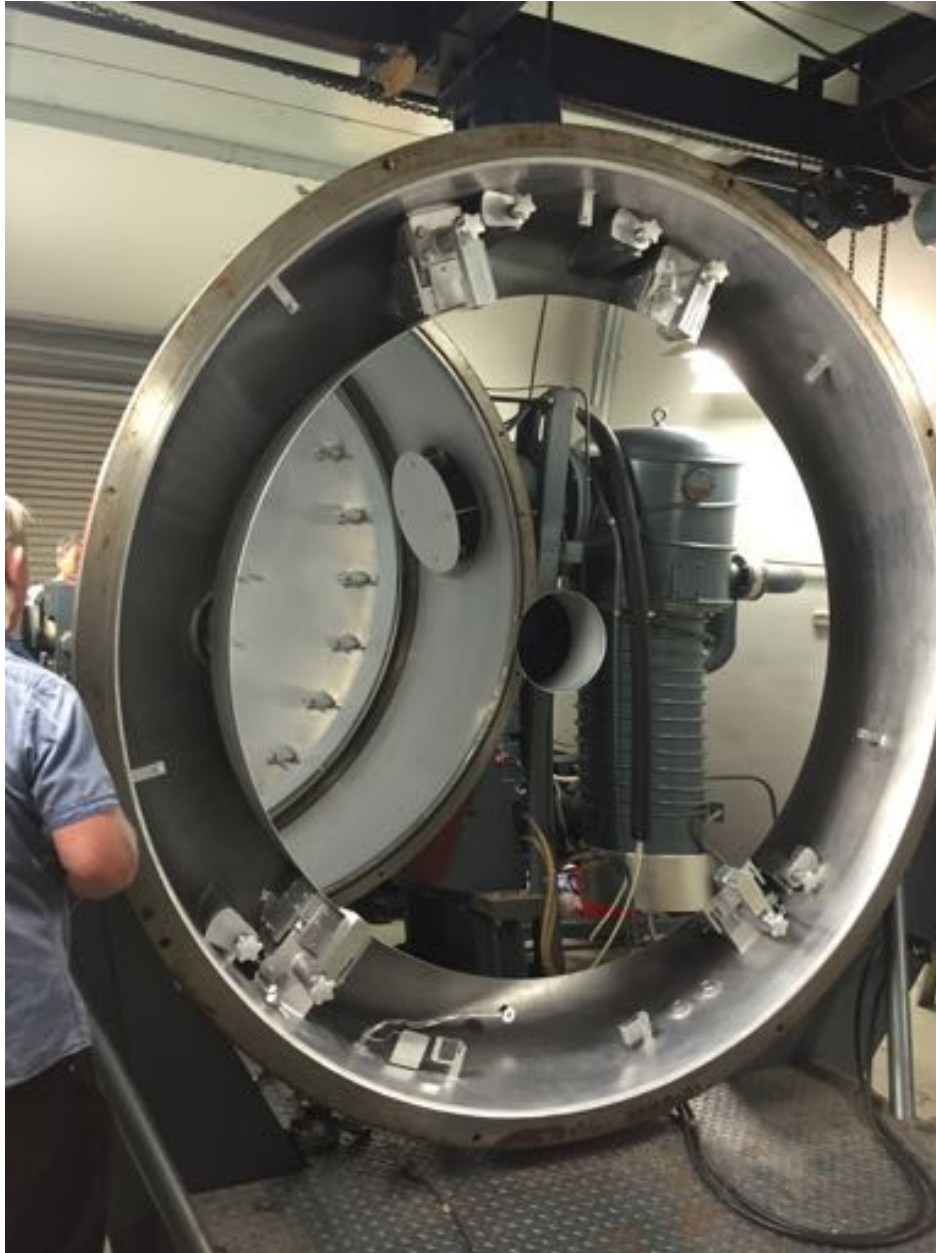
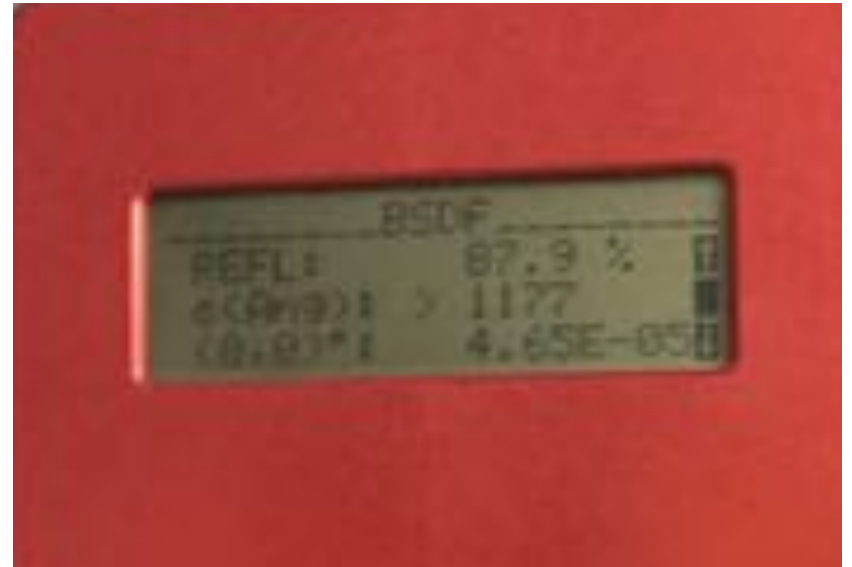
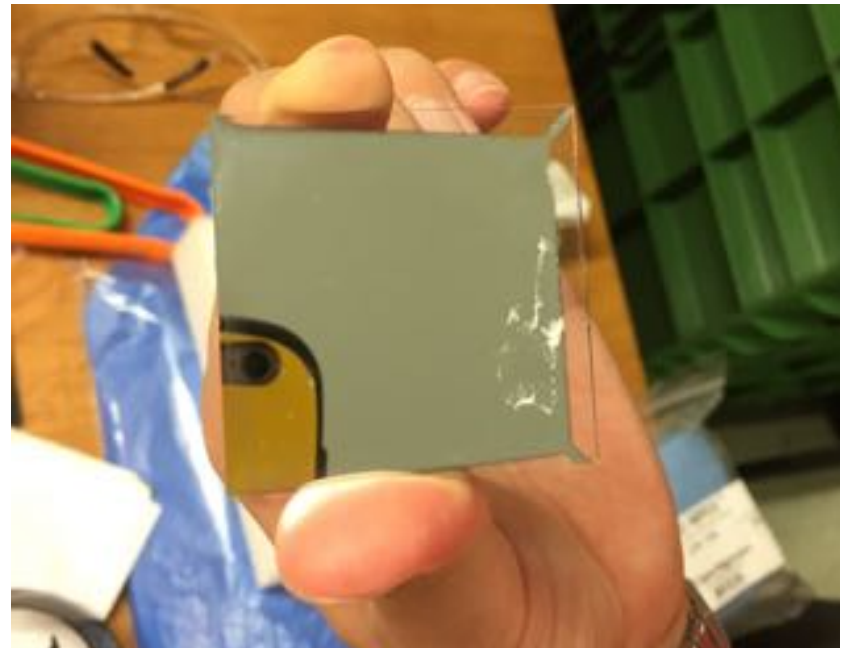
## 챔버 분리 후 코팅 확인 - day 4

- 스티브+웨인(09:50 작업 시작)
  - 챔버 개방전에 N2가스 주입
  - 오른쪽 아래에 얼룩발견
  - 반사율 측정 (88%)
  - 작업간 마스크 착용 필요
  - 거울 아래면 동전크기 파손 및 거울면 훼손(미러셀 위치 조정시 매우 주의)
