칠레 미러커버 액추에이터 몸체 브라켓 고정나사 폴립에 의한 커버 개폐오류

2020-01-24 이충우

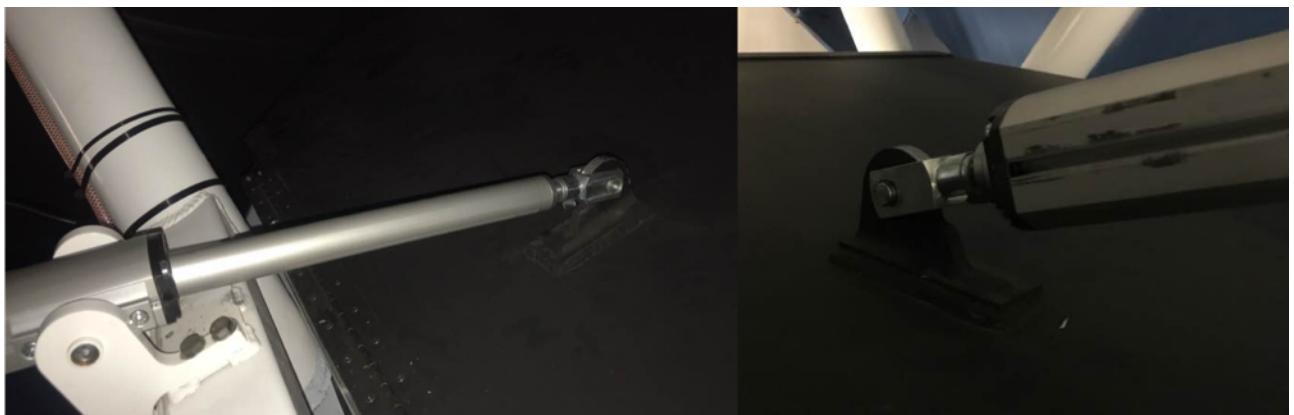
정상상태에서는 미러커버를 닫으면 액추에이터 팔이 길게 나와야 하고, 미러커버를 열면 팔이 모두 들어가야 한다. 이번에 칠레에서 문제를 일으킨 오른편의 사진을 보면 커버를 열었을 때 액추에이터 몸체를 고정하고 있는 브라켓 고정나사가 폴립으로 인해 액추에이터 자체가 딸려 들어간 것이 문제의 원인으로 파악된다. 처음 커버가 열리기 시작할 때 액추에이터의 위치가 거의 수평상태로 있기 때문에 과도한 힘이 요구되고, 다년간의 동작으로 인해 고정 브라켓 나사가 조금씩 풀려 문제가 발생한 것으로 생각된다. 따라서, 브라켓 고정나사가 꽉 조여 있는지 수시로 상태를 확인하는 것이 중요하다. 미러 커버를 열 때 살짝 수직 방향의 힘을 가해 주는 것도 오류를 예방하는 차원에서 도움을 줄 수 있으리라 생각한다. 남쪽과 북쪽 커버 사이의 먼지 방지를 위한 알루미늄 가로판은 플라스틱 소재로 바꾸는 것이 좋을 듯하다.

그림 1. 커버가 닫혔을 때의 정상상태(좌), 커버를 열었는데 발생한 오류(우)

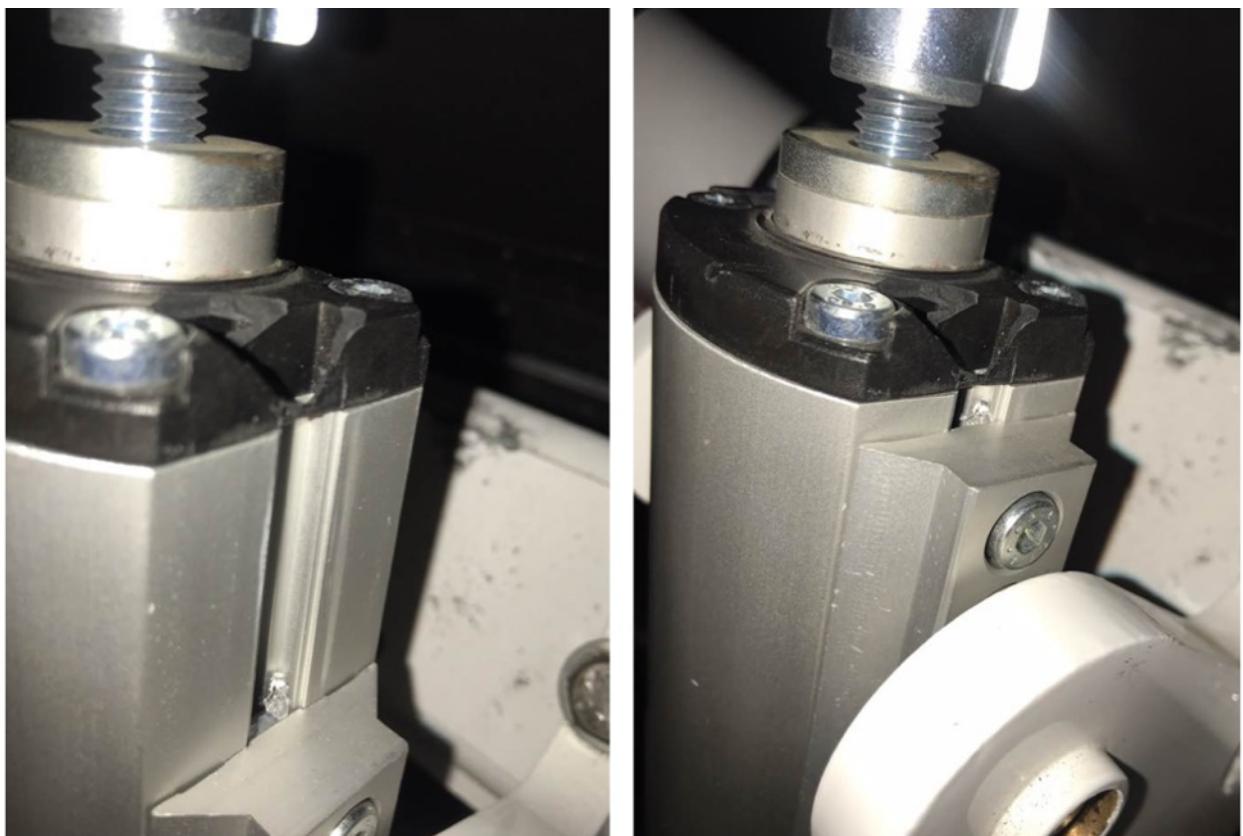
움직일 수 있도록 손으로 커버를 약간 들어올렸다. 작업을 진행한 관측자에 의하면 처음에는 덜컥덜컥 소리가 났으나, 곧 커버가 정상적으로 열렸다고 한다. 미러 커버를 최대한 개방한 상태에서 액추에이터 몸체를 고정하는 브라켓의 위치를 재조정하고, 고정 나사를 꽉 조였다. 이 상태에서는 총 4개의 고정볼트 중에서 앞쪽에 위치한 2개만 접근이 가능했다. 이후, 커버를 닫은 후에서야 나머지 뒤쪽의 볼트 2개를 고정할 수 있었다. 그림 3에 브라켓의 위치를 재조정하기 전과 후의 상태를 나타냈다. 그림에서 볼 수 있듯이 이미 과도한 충격이 있었던 것처럼 액추에이터의 앞면 커버의 일부가 부서진 것을 볼 수 있다. 따라서, 고정 브라켓은 이미 며칠 전부터 느슨한 상태로 풀려 있었던 것으로 예상된다. 위치 조정이 모두 끝나 미러 커버는 현재 정상 작동하고 있다, 그러나 관측자가 작업하는 과정에서 고정 브라켓의 고정나사 하나를 너무 풀어서 반대쪽 너트가 완전히 풀려버린 일이 발생했다. 이 작업을 수행하기에는 현재 관측자의 작업스킬이 충분하지 않아 현재 액추에이터 브라켓은 3개의 볼트로 고정된 상태로 사용한다. 다만 관측 시 볼트가 겨울로 떨어지는 것을 방지하기 위해 볼트는 빼놓았다.

그림 3. 브라켓의 위치를 재조정하여 고정 나사를 체결하기 전과 후의 모습.
