# 국외 출장 보고서

호주 주경 코팅

(2017년 2월 4일-2월 13일 / 호주 사이딩 스프링 천문대)

한국천문연구원

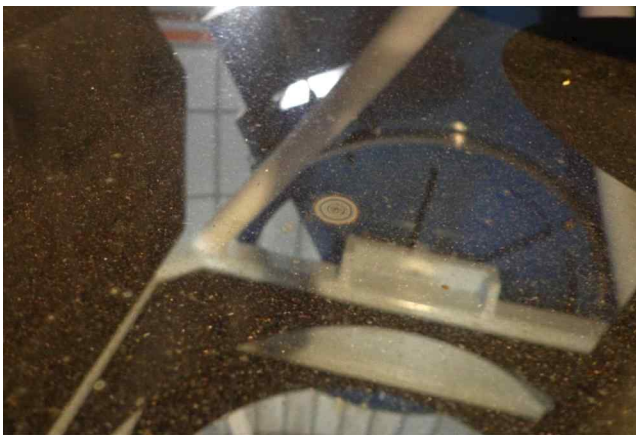
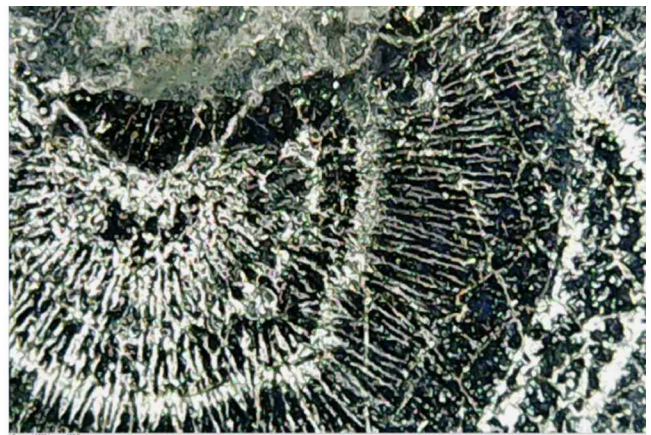
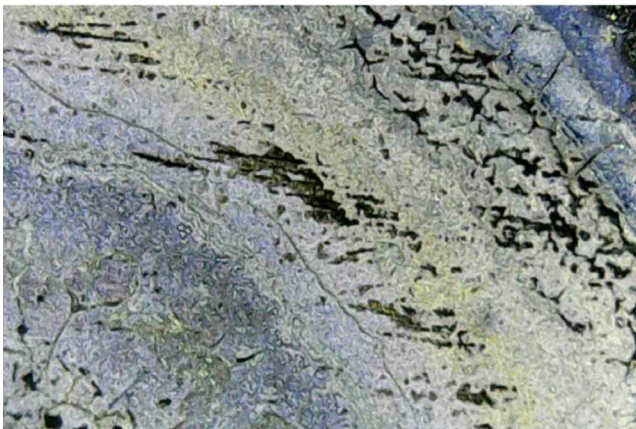
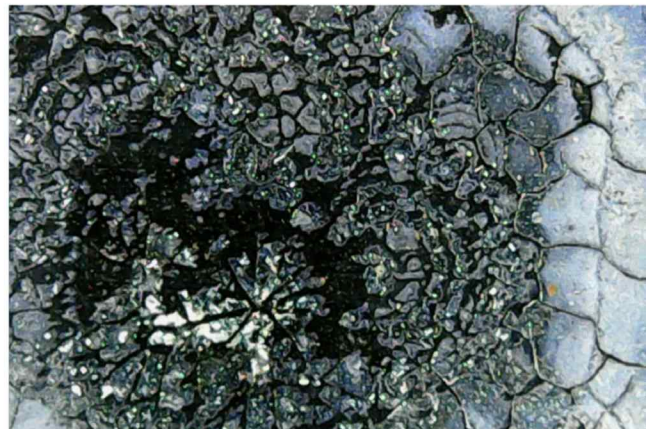
거울면은 예상대로 많이 손상된 상태였으며, 물방울 등이 떨어져 생긴 것으로 추측되는 방사형 얼룩이 많이 관측되었다. 물방울 자국을 확대하여 촬영한 영상을 그림 2에 나타내었다. 육안분석에서는 물등의 액체가 protected silver 코팅의 보호층 아래로 침투하여 은을 부식시켜 코팅면이 손상된 것으로 보여진다. 거울면의 가장자리에 3M 스카치 테이프를 이용하여 코팅면이 벗겨지는 지 시험한 결과 아주 쉽게 코팅면이 벗겨지는 것을 육안으로 확인하였다.

그림 2. 손상된 거울 코팅면의 500배 확대사진. 경면에 떨어진 물방울 및 이물질로 인하여 protected silver 코팅면의 보호막이 손상된 것으로 여겨진다.

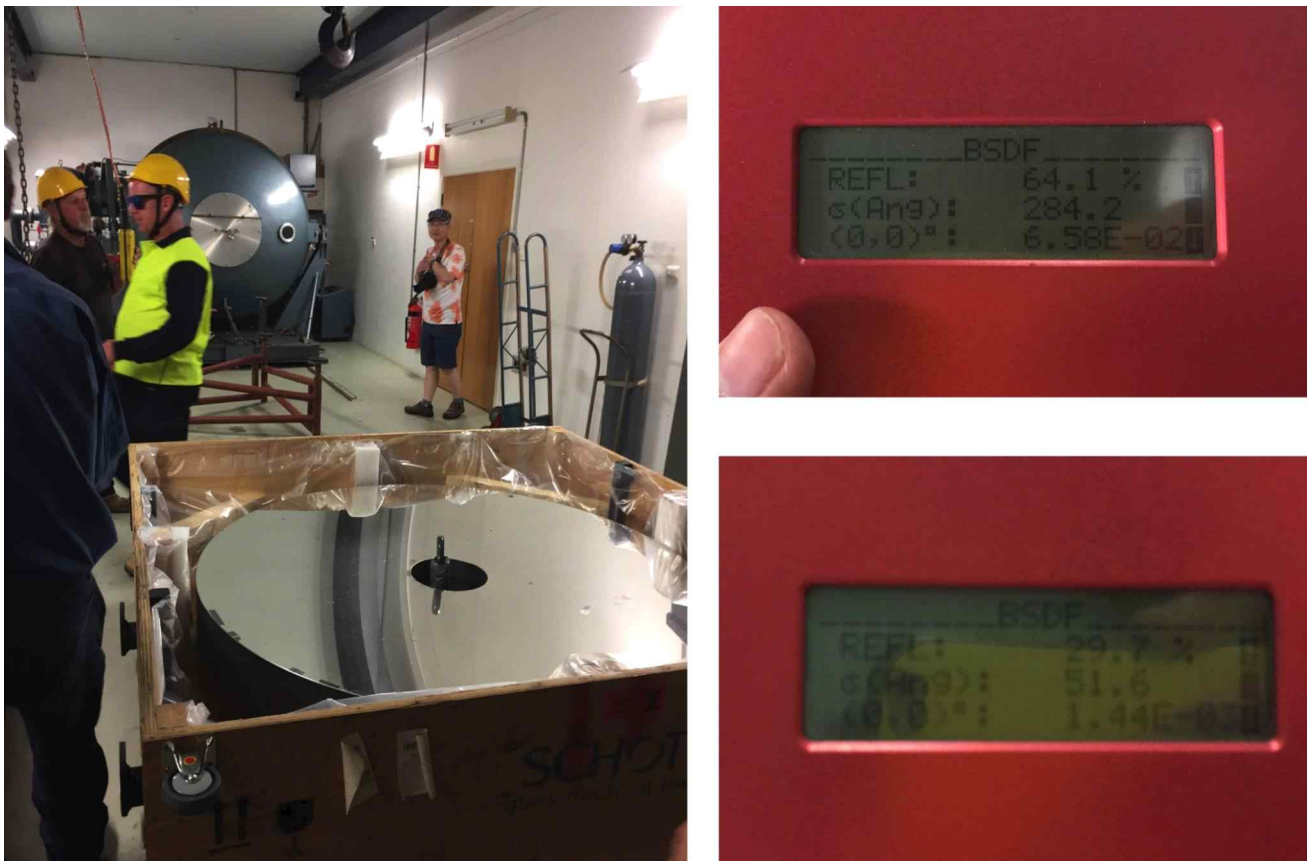
그림 4. UKST 건물로 이동한 주경과 측정된 거울 반사도

UKST건물로 옮긴 주경의 경면에서 검은색 얼룩이 여러 군데에서 목격 되었으며, 전체적으로 먼지층이 거울면 전체를 덮고 있었다. 그림 4의 왼쪽면에 보이는 검은색 스트라이프 자국은 3M 테이프를 이용하여 코팅면을 떼어낸 상태로 코팅면이 쉽게 떨어진 것을 볼 수 있다. 주경의 전체적인 반사율을 측정하기 위해 거울면의 여러 영역에서 반사율을 측정한 결과 거울면 전체에 대해 대체적으로 약 64% 정도의 반사도를 가지고 있으며, 코팅층이 벗겨진 위치에서는 약 30% 정도의 반사도를 가지고 있음을 확인하였다. 반사도를 측정한 후 거울면의 먼지를 제거하기 위해 미리 준비한 코닥사의 photo-Flo 200 희석액을 이용하여 경면에 골고루 적셔 주었다. Photo-Flo 희석액은 사진 인화시에 인화지 표면에 물방울 자국이 남지 않도록 사용하는 용액으로 물의 표면장력을 감소시키는 역할을 한다. 제작사의 권장 희석비율은 약 1:200이며, 많이 사용할 경우 양

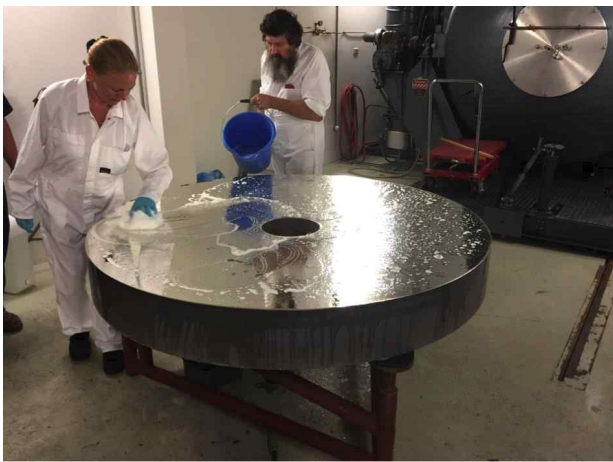
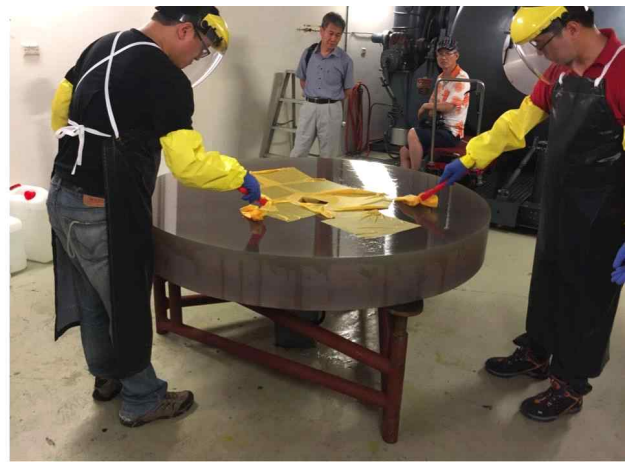
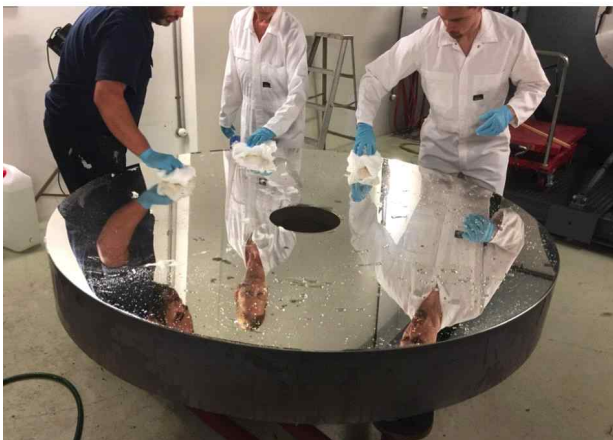
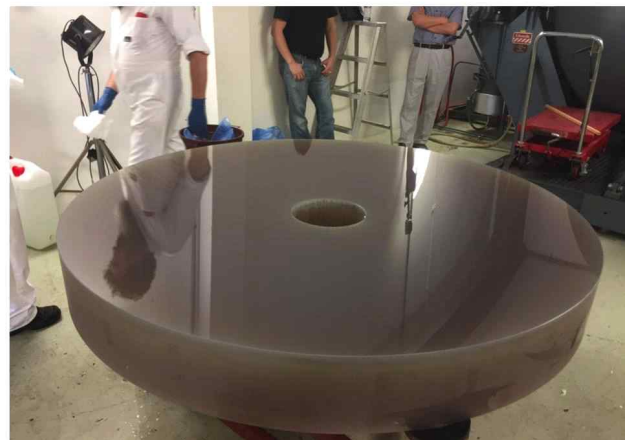
그림 5. Photo-Flo 200을 이용한 주경 린스 및 CR-7용액을 이용하여 크롬층을 제거하는 과정

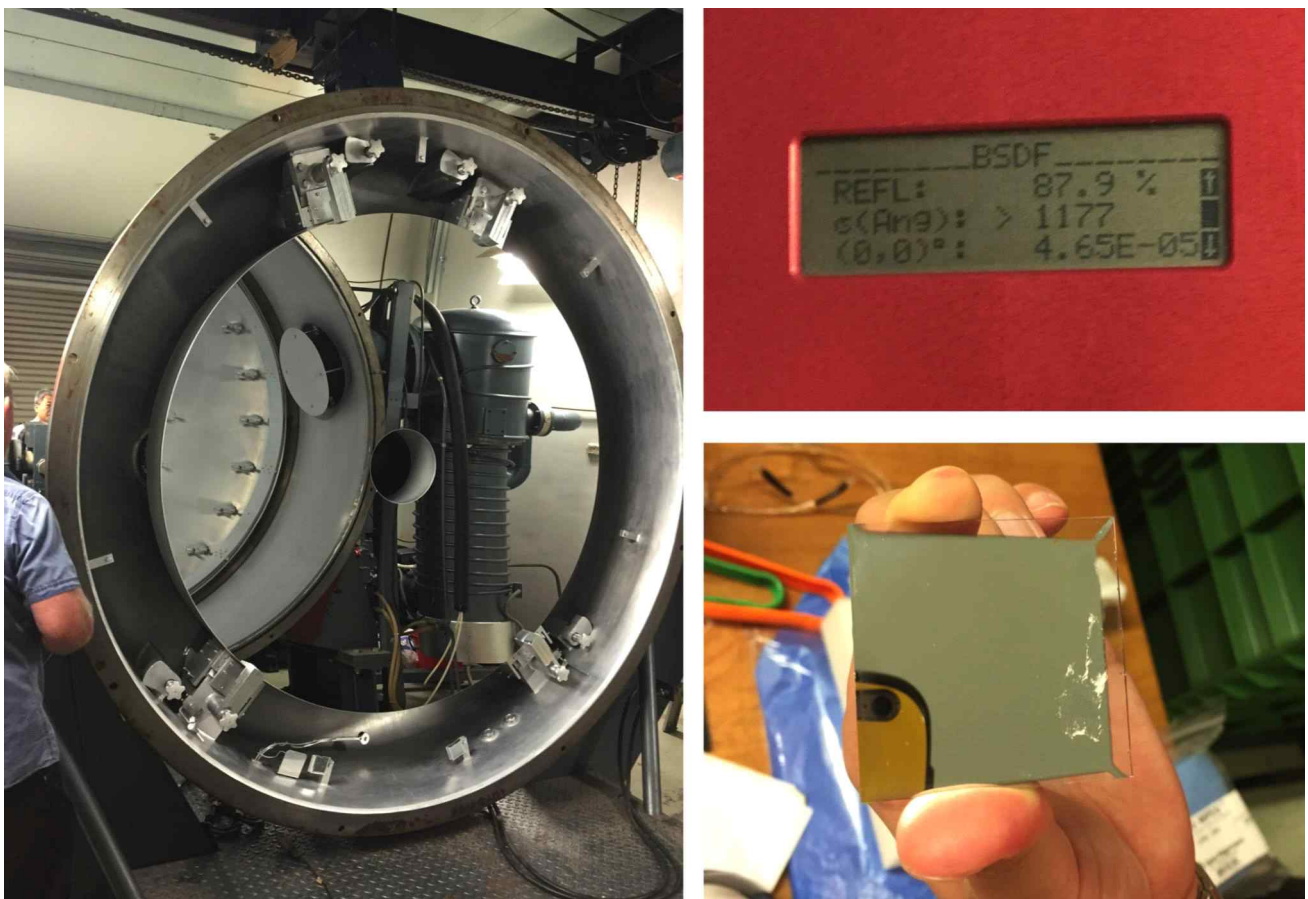
그림 9. 진공챔버를 개방후 알루미늄 증착이 이루어진 거울면의 모습

넷째날 아침에 진공챔버를 개방하였다. 개방 직전에 진공챔버에 연결된 밸브로 질소가스를 충전시켜 알루미늄 코팅면이 질소와 처음 만나게 하였다. 그림 9는 진공챔버를 개방한 후의 모습이다. 육안 검사를 통해 코팅면이 전체적으로 균일하게 이루어진 것을 확인하였고, 크게 눈에 띄는 얼룩은 발견하지 못했다. 다만, 거울의 하단 부분에 다른 곳과는 달리 코팅이 약하게 된 것으로 보이는 손톱정도 크기의 영역이 관측되었다. 추측하기로는 최종 단계에서 이온 브러쉬로 먼지를 제거할 때 이온 브러쉬에 연결된 전선이 거울면에 닿아서 생긴 자국이 아닐까 추측했다. 위치를 기록하고 향후 어떤 현상이 일어나는지 지속적으로 확인할 예정이다. 한편 거울의 반사율에는 큰

영향이 없을 것으로 생각하여, 재 코팅이 필요하지는 않을 것으로 판단하였다. 거울면의 여러 부분에서 반사율 측정기를 이용하여 반사율을 측정한 결과는 약 88%였으며, 샘플로 설치한 유리시편을 이용하여 테이핑 테스트를 수행한 결과 알루미늄 코팅면이 떨어지기는 커녕 오히려 접착제가 테이프에서 떨어져 증착이 잘 이루어졌음을 확인하였다. 코팅상태를 좀더 자세히 관측하기 위해 샘플시편을 500배 확대하여 촬영하여 그림 10에 나타냈다. 준비한 2개의 샘플중 하나는 테이핑 테스트 등으로 지문과 얼룩이 많이 묻은 상태였기에 이 샘플을 이용하여 거친 형상으로 코팅면을 아주 세게 열 번 정도 반복해서 문질러 코팅 경도가 어떤지 테스트해 보았다. 그림 10의 상단에는 깨끗한 상태의 시편을 확대한 사진이고, 아래쪽 좌측의 사진은 경도 테스트를 실시한 후의 사진이다. 거울면에 스크래치 자국이 여러 개 보이고 있다. 따라서 증착된 알루미늄의 경도는 거울면을 일부러 힘을 가해 지속적으로 문지르지 않는 한 벗겨질 염려는 없다고 판단한다. 전체적으로 확대사진의 육안 분석에서 균열이나 핀홀 등은 보이지 않으며 코팅면의 두께에 눈에 띄는 불연속 경계를 찾을 수 없었다. 코팅된 알루미늄의 두께를 가늠하기 위하여 샘플 유리를 통해 태양을 보았으나 태양의 윤곽은 전혀 볼 수 없었다. 샘플 유리는 지속적인 관측을 위해 하나는 관측실 보관함에 보관하고 다른 하나는 망원경과 동일한 환경에서 알루미늄면이 어떻게 변해가는지 확인하기 위하여 망원경 받침대 좌측 하단에 코팅면이 하늘을 향하게 하여 노출된 상태로 보관하였다.

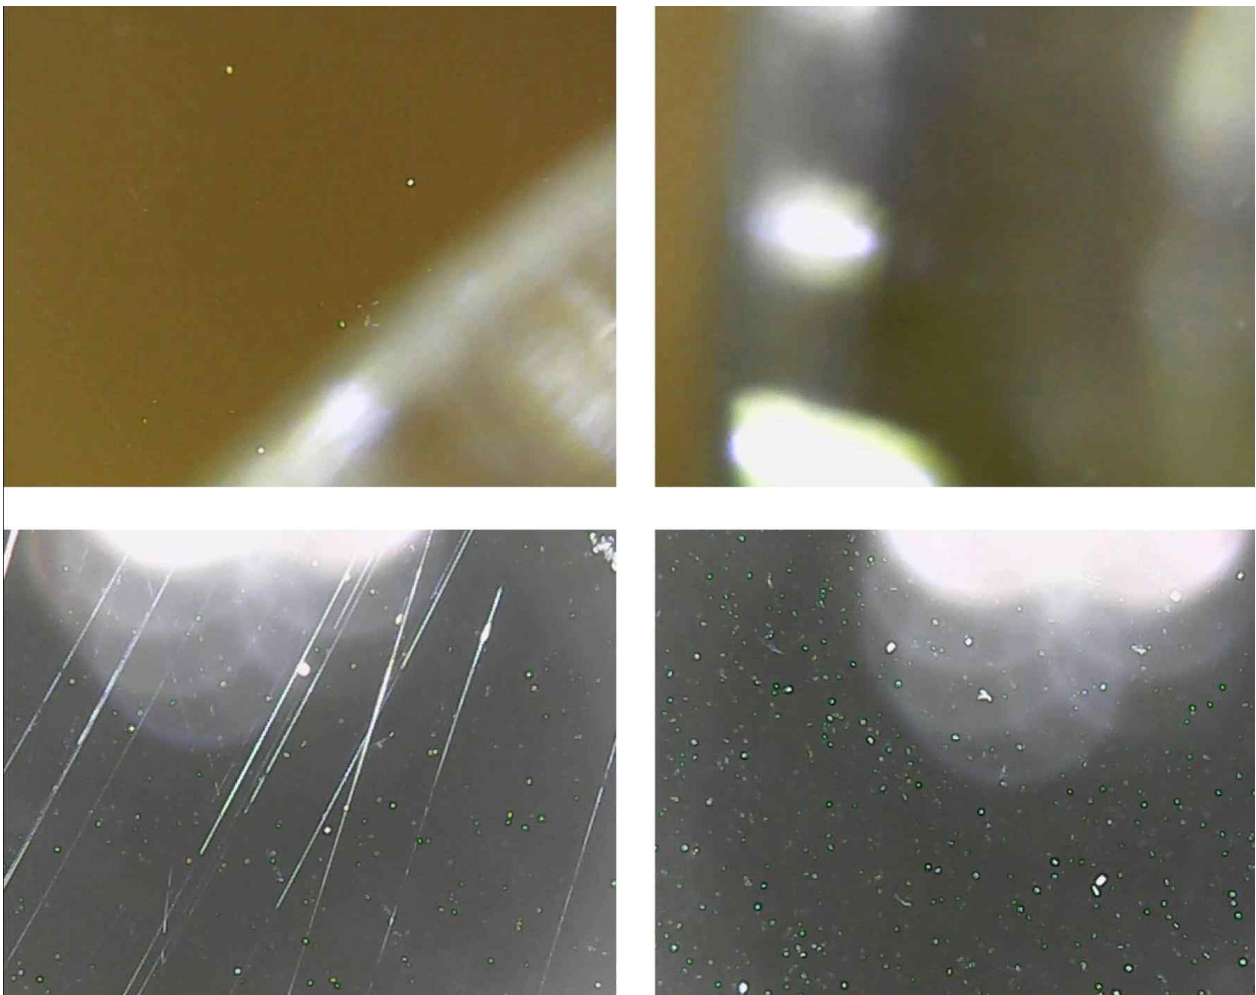
그림 10. 알루미늄 코팅 샘플유리의 500배 확대 사진

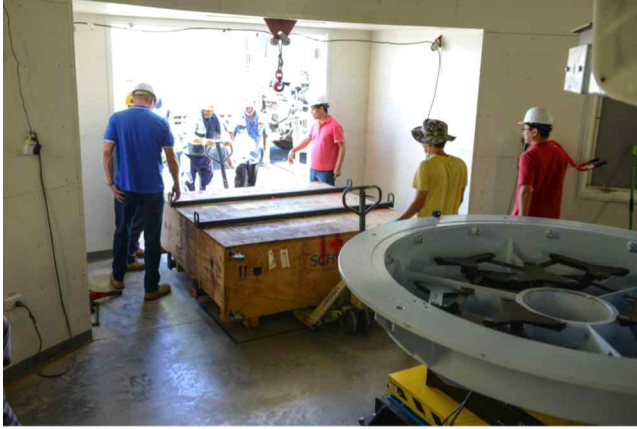
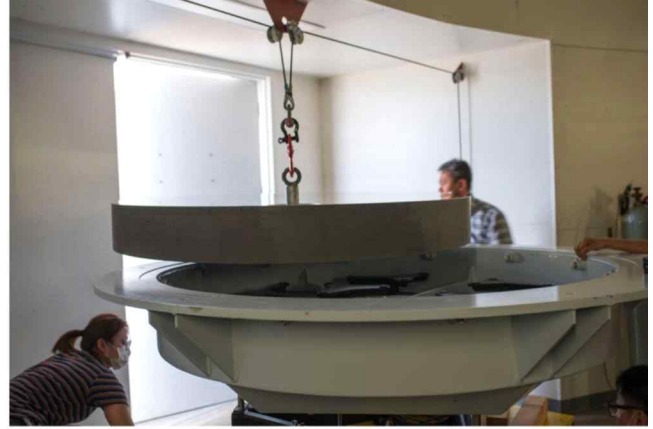
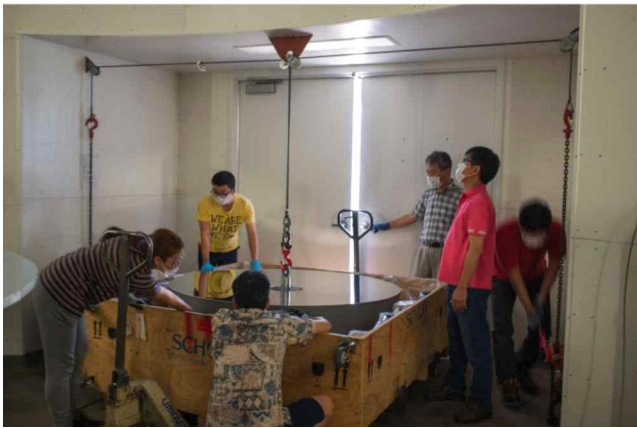
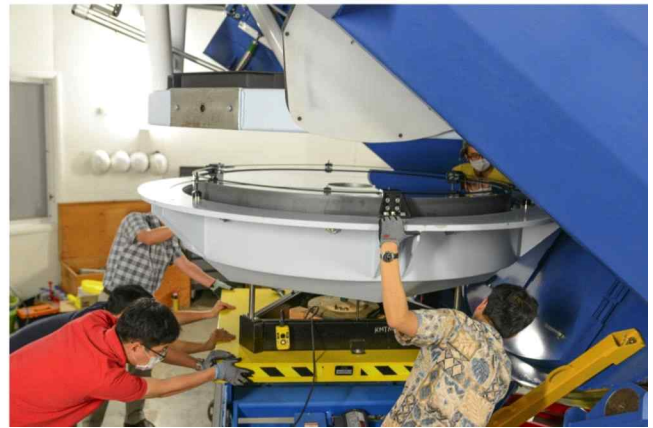
알루미늄 코팅 상태를 확인한 이후 미러박스에 거울을 다시 넣어 UKST 건물에서 KMTNet 돔으로 이동하였다. 이동이 이루어지는 전 과정에서 AAO에서 제시하는 작업간 안전수칙을 모두 준수하였다. 미러셀에서 거울을 분리할 때에는 AAO의 hiab 크레인을 이용하여 돔 건물 밖에서 분리 작업을 수행한 반면, 작업당일에는 바람이 세게 불어 많은 먼지가 날릴 것으로 예상되었다. 또한 미러셀에서 거울을 빼내는 작업과는 달리 인스톨 작업의 난이도로 인해 경험이 있는 우리 연구원이 직접 수행하기로 결정하였다. 돔내에 설치된 체인블럭과 도르래 장치를 이용하여 작업을 진행하였다. 이 과정은 미러셀에 미러를 설치하기 위해서는 돔 문쪽을 바라봤을 때 거울을 중심으로 좌우로 설치된 체인블럭의 작동을 담당하기 위한 인원 2명이 필요하고, 1명이 두 개의 체인블럭과 연결된 공동 후크에 걸리는 힘을 분배하기 위해 체인블럭의 균형 상태를 감시하며 체인블럭의 조작을 지시해야 한다. 또한 거울을 미러박스에서 꺼내고 미러셀에 넣을 때 주변 구조물과의 간섭을 방지하기 위해 거울을 잡고 가이드할 인원도 필요하며, 전체과정을 살펴보면 안전 상태를 감독할 안전 관리요원이 1명 필요하다. 따라서 미러셀에 미러를 넣기 위해서는 작업경험을 가진 최소 6명이 동원되어야 한다. 이번 작업에서는 미러를 미러셀에 넣기 위해 미러셀을 조작하는 과정에서 미러의 하단 부분과 미러셀에 설치된 나일론 볼이 서로 간섭하여 미러의 하단 부에서 동전 크기의 제로듀어 파편이 발생했다. 다행히 거울을 지지해주는 나일론 볼이 손상되지는 않았으며, 거울 또한 두꺼운 바닥의 부분에서 극히 일부가 떨어진 것이기 때문에 거울의 성능에 미친 영향은 없을 것으로 생각하나, 안전한 작업을 위해서는 미러가 장착된 후 약 2톤의 질량을 갖는 미러셀을 미세조정하기 위한 별도의 장치가 매우 필요하다고 판단된다.

그림 12. KMTNet 돔내에 설치된 체인블럭을 이용하여 미러셀을 미러에 설치하는 과정

미러셀에 거울을 넣은 후 미러셀 가장자리를 따라 설치된 12개의 나일론 볼을 조정하여 나일론 볼이 거울을 살짝 접촉하도록 거리를 조정하고, 거울면 바로 위쪽에 주경 배플을 재 설치하였다. 주경 배플은 최초 설치한 1600mm 직경 크기에서 2mm 줄여 1598mm 구경으로 조정하였다. 한편 서쪽에서 미러를 접촉하고 있는 나일론 볼 중 2개의 나사산이 마모되어 더 이상 조정이 불가능했다. 이로 인해 12개중 10개의 나일론 볼은 거울과 살짝 닿은 상태를 유지하고 나머지 2개는 접촉을 하지 않는 상태로 망원경을 사용해오고 있었다. 처음 미러셀을 분리하여 나일론 볼과 거울과의 접촉 상태를 확인했을 때 거울면과 접촉하고 있는 10개의 나일론 볼이 거울옆면에 약 3cm 정도 회전하며 남긴 접촉 흔적이 있었는데, 이는 관측 타겟이 주로 동쪽에서 시작하여 서쪽으로 이동하는 패턴을 가짐에 따라 망원경 경통의 움직임에 의한 중력방향 변화로 거울을 미러셀 내에서 회전시킨 것으로 보인다. 이를 보완하기 위해 큰 토크를 가하여 2개 조정 나사를 미러셀에서 분리한 후에 나일론 볼과 조정 나사 사이에 스페이서를 넣어 재설치 하였다. 반면 나머지 하나는 나사산의 파손이 심각하여 추가적인 기계가공이 필요한 실정이다. 거울의 위치를 확인 한 후에 미러셀을 경통에 조립하였다. 이 과정에서 약 2톤에 해당하는 유압테이블을 움직여 위치를 조정하는 과정에서 주경배플을 고정하고 있는 전산볼트와 경통 하단면 사이에 간섭이 발생하여 주경 배플이 휘어지며 주경의 가장자리 부분에서 약 5mm 굽힌 흔적을 만들었다. 이 역시 무거운 유압테이블을 이동하려다 보니 많은 작업인원이 유압테이블을 끄는 데만 집중하고 전체 조립 과정을 잘 살피지 못해 발생한 일로써, 전체 작업이 이루어지는 동안 안전관리에 전념할 인원이 1명 필요하고, 유압테이블을 미세조정할 수 있는 추가적인 기계 장치가 절실히 필요함을 확인하였다. 휘어진 배플을 다시 재조정하여 설치 후 미러셀을 경통에 무사히 조립 할 수 있었다.

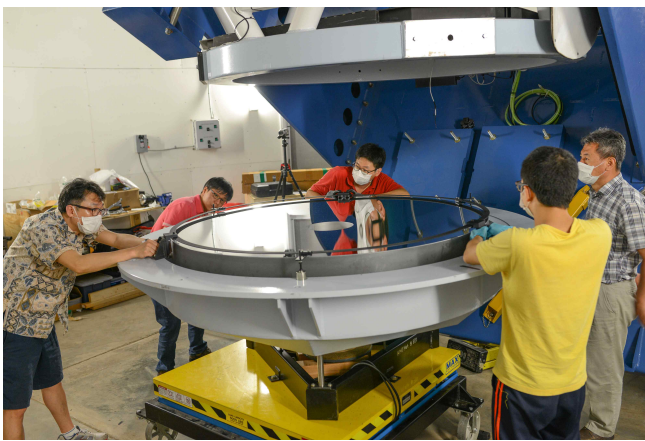
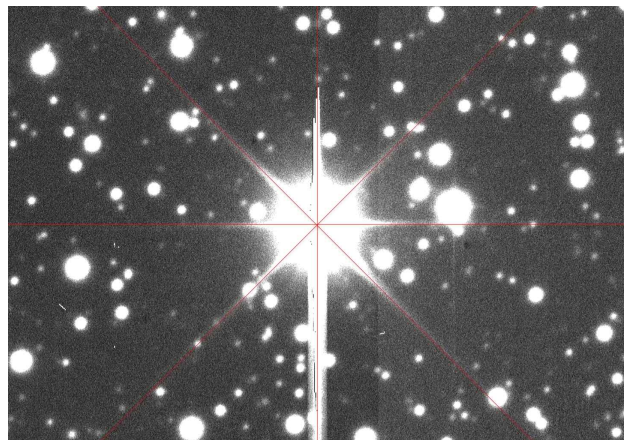
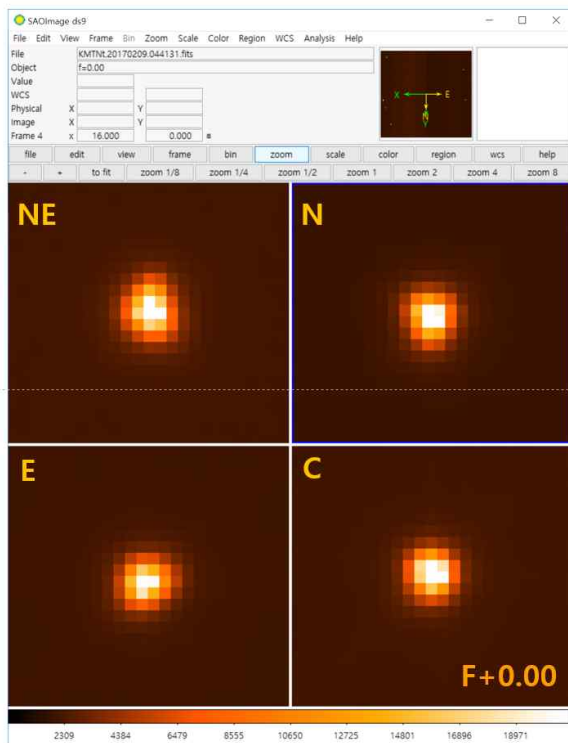
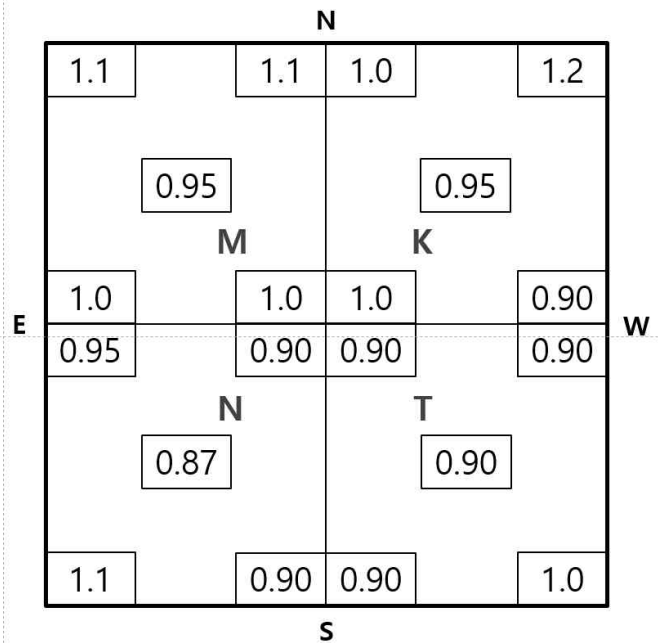
외계행성 탐색시스템 1.6m 거울면의 turned down edge에서 발생하는 잡광을 제거하기 위해 지난 11월에 경면 앞에 마스크를 설치하였으나, 누적된 관측영상의 분석을 통해 잡광이 완전히 제거되지 않았음을 확인하였다. 이에 배플 마스크 크기 직경을 1595mm에서 1593mm로 재조정하여 설치하였다. 그림 13은 밝은 별을 관측한 시험 관측영상에서 스파이더 베인에 의해 사선방향으로 만들어진 회절무늬의 각도가 정확히 90도 간격으로 보이고 있음을 육안 확인하였다. 이번 작업에서는 미리셀을 분리하기 전에 거울과 경통 및 미리셀의 위치를 모두 정확히 기록하고 이를 기준으로 재조립하였기 때문에 조립이 끝난 후 많은 시간을 들이지 않고서도 주경과 주초점 광학계의 틸트를 미세 조정하여 4개 칩에서 별의 영상이 서로 비슷한 형태를 만들 수 있었다. 망원경의 주경을 설치하고 관측한 영상의 각 영역에서 측정한 시상을 그림 13에 나타내었다.

그림 13. 주경배플의 설치 모습과 밝은 별의 관측으로 구한 회절 무늬 및 PSF와 측정된 시상

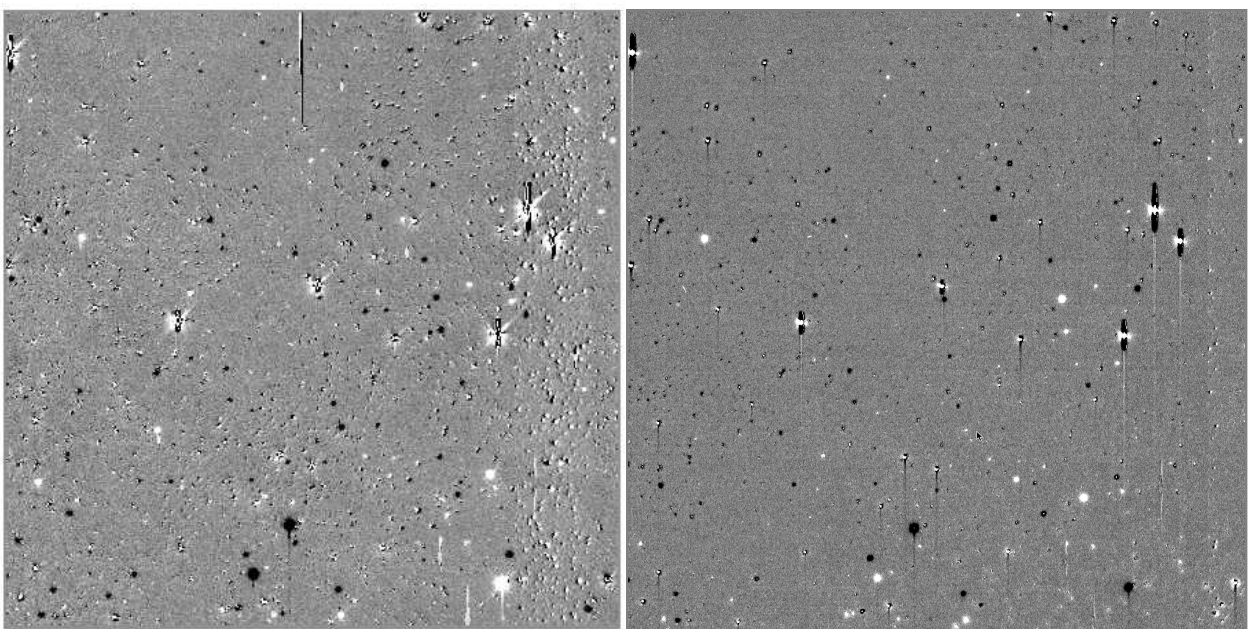
영상차감법을 이용한 대용량 자료처리의 측광 정밀도 유지를 위해서는 관측영상의 디스토션과 PSF 분포 패턴이 큰 변화없이 일정하게 유지하는 것이 매우 중요하다. 특히 2016년에 관측된 영상 템플릿을 2017년에도 적용하여 자료처리 할 계획이기 때문에 2017년 우리은하 중심방향 관측 시즌이 본격적으로 시작되기 전에 관측영상의 디스토션 패턴을 2016년 템플릿 영상과 일치하도록 조정하는 일이 중요하다. 우리는 광학계를 재조립하여 시스템을 재구성한 후 은하중심 방향을 관측하였으나, 아직 은하중심부의 관측대상 고도가 그리 높지 않아 만족스러운 정도의 영상을 얻지는 못하였다. 이후 추가적으로 관측된 영상에서는 시상이 좋지 않아 더욱 영상 차감분석에 사용하기 어려운 관측자료 밖에 얻지 못하였다. 관측된 은하중심방향 영상에서 시상이 가장 좋은 영상을 선정하여 2016년 템플릿영상과 비교하여 차감영상을 만들고 차감된 영상이 2016년 관측된 자료와 어떻게 다른지 검토한 결과 별의 위치는 크게 바뀌지 않았음을 육안으로 확인하였다. 그러나 2016년에 천정 부근에서 관측된 영상과 비교한 결과에서는 이번 시험관측에서 얻은 관측영상이 낮은 고도에서 관측된 것을 고려하더라도 고정밀 측광에는 적합하지 않음을 확인할 수 있었다. 따라서 2017년 본격적인 관측이 시작되면 2017년에 관측된 영상들을 이용하여 템플릿을 다시 만들어야 할 것으로 예상된다. 이를 고려하면 은하중심방향 관측시즌 초반에는 2016년 템플릿을 이용하여 실시간 자료처리에 활용하고 대상타겟이 천정 근처로 오는 2017년 6월 초에 관측된 자료를 이용하여 새로운 템플릿을 다시 만든 후 이를 적용하여 관측자료를 다시 처리해야 할 것으로 예상된다. 그림 14에 BLG01 관측영역의 K-칩으로 관측된 영상 중심부에서 1/64에 해당하는 영역을 비교하여 나타내었다. 한 개의 칩을 가로축과 세로축으로 각각 8등분하여 자료처리 하며, 이 영역이 가로축과 세로축으로 각각 4번째에 위치한 조각이기 때문에 편의상 0404 패치라고 한다. 그림에서 좌측영상은 미러셀의 조립과 광학 정렬을 마친 후 시험관측된 영상을 2016년 자료처리 파이프라인을 이용하여 영상차감한 결과이고 우측의 영상은 2016-07-31T13:29:38에 관측된 영상의 차감결과이다. 좌측영상이 우측영상에 비해 전체적으로 회전한 듯한 느낌이 드는 이유는 광학계의 재조립 이후에 디스토션 계수의 변화가 발생했기 때문으로 생각한다.

그림 14. BLG01 필드에서 관측된 K-칩 중심부(0404 patch) 차감영상 비교.
