# 국외 출장 보고서

(2017년 10월 29일-11월 17일 / 남아프리카공화국 SAAO)

한국천문연구원

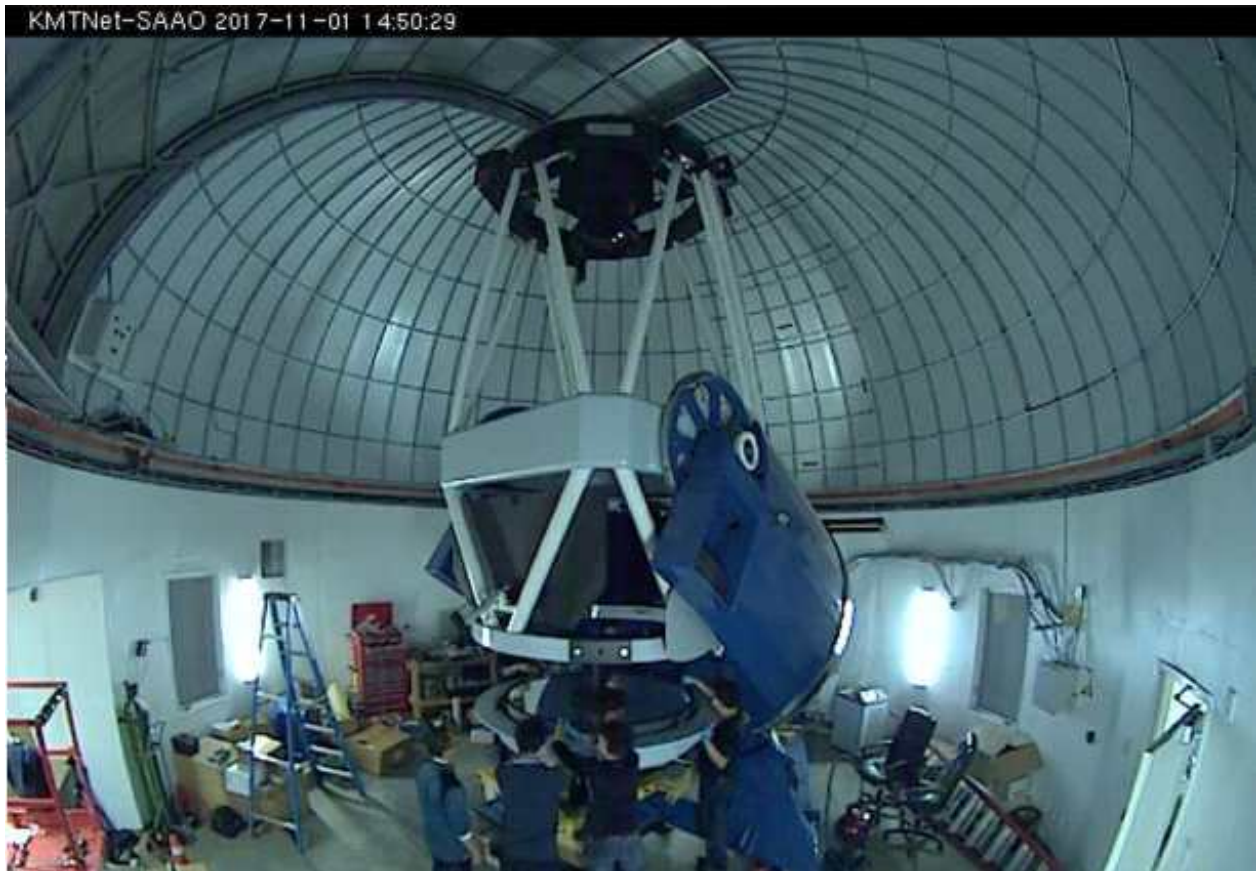
그림 1. 미러셀을 분리하고 배플을 설치하는 장면(돔 내부영상에서 캡처)

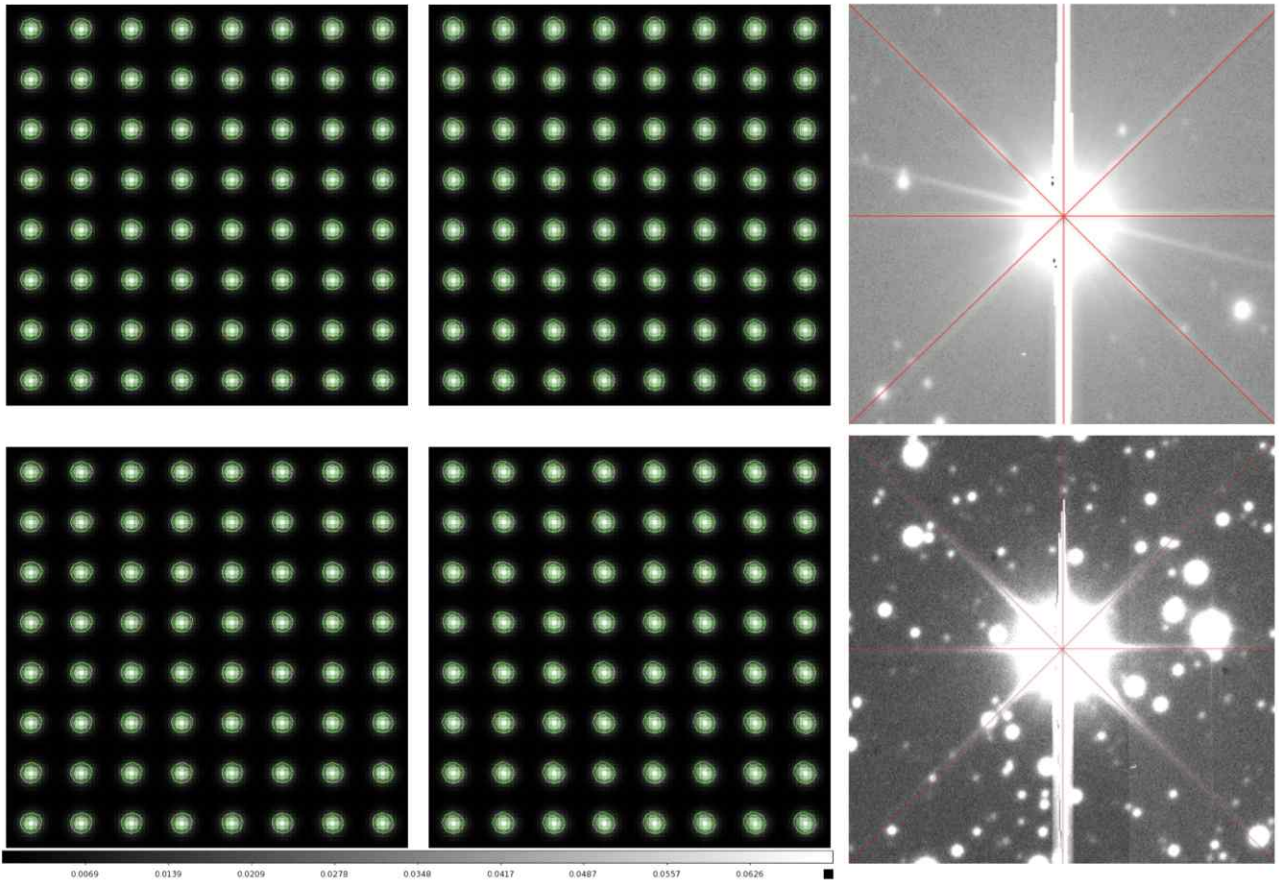
올해 호주 천문대에는 외계행성 탐색시스템 1.6m 망원경 거울면의 turned down edge로 인해 발생하는 잡광 제거를 위해 주경면 바로 앞쪽에 주경의 가장자리를 가리는 마스크(주경 배플)를 설치하였다. 호주에 설치한 배플은 시작품으로 제작된 것으로 내경을 1,600mm에 맞추어 제작하였고, 최적의 구경을 찾기 위해 호주에서 내경 크기를 조금씩 줄여가며 직경 1,580mm에서 광학성과 집광력이 최적화됨을 확인하였다. 이를 바탕으로 배플의 크기를 재설계하여 3세트를 최종 제작한 바 있다. 남아공에서는 새롭게 제작한 배플을 설치하였다. 배플의 디자인은 시작품 제작과정에서 얻은 경험지식에 근거하여 배플 끝단의 서로 맞닿는 부분의 틈을 막을 수 있도록 수정하였다. 경면 앞에 설치한 후 미러셀을 경통에 고정하고 있는 볼트의 길이를 실제 크기에 맞게 제작하였고, 난반사가 일어나지 않도록 아노다이징 처리하여 보완하였다. 이번 배플 설치 전후의 광학계 정렬 상태 확인은 천정방향에서 얻은 관측영상에서 PSF 분포를 추출하여 검토하였다. 시험관측이 이루어진 기간 내내 시상이 좋지 않아 PSF 분포의 미세한 변화를 고려한 미세조정은 아직까지 이루어지지 않았으며, 날씨가 좋은날 관측이 이루어지면 이를 바탕으로 주초점부의 틸트 조정을 수행할 예정이다.

그림 2. 배플 설치 후 얻은 카메라 초점면에서의 PSF 분포 및 별의 영상 비교. 배플 설치 전(우측 위)에 촬영된 영상에서 발견된 스파이더 베인에 의한 회절상과 배플설치 후(우측 아래) 촬영한 영상의 비교를 통해 영상이 개선된 것을 볼 수 있다.

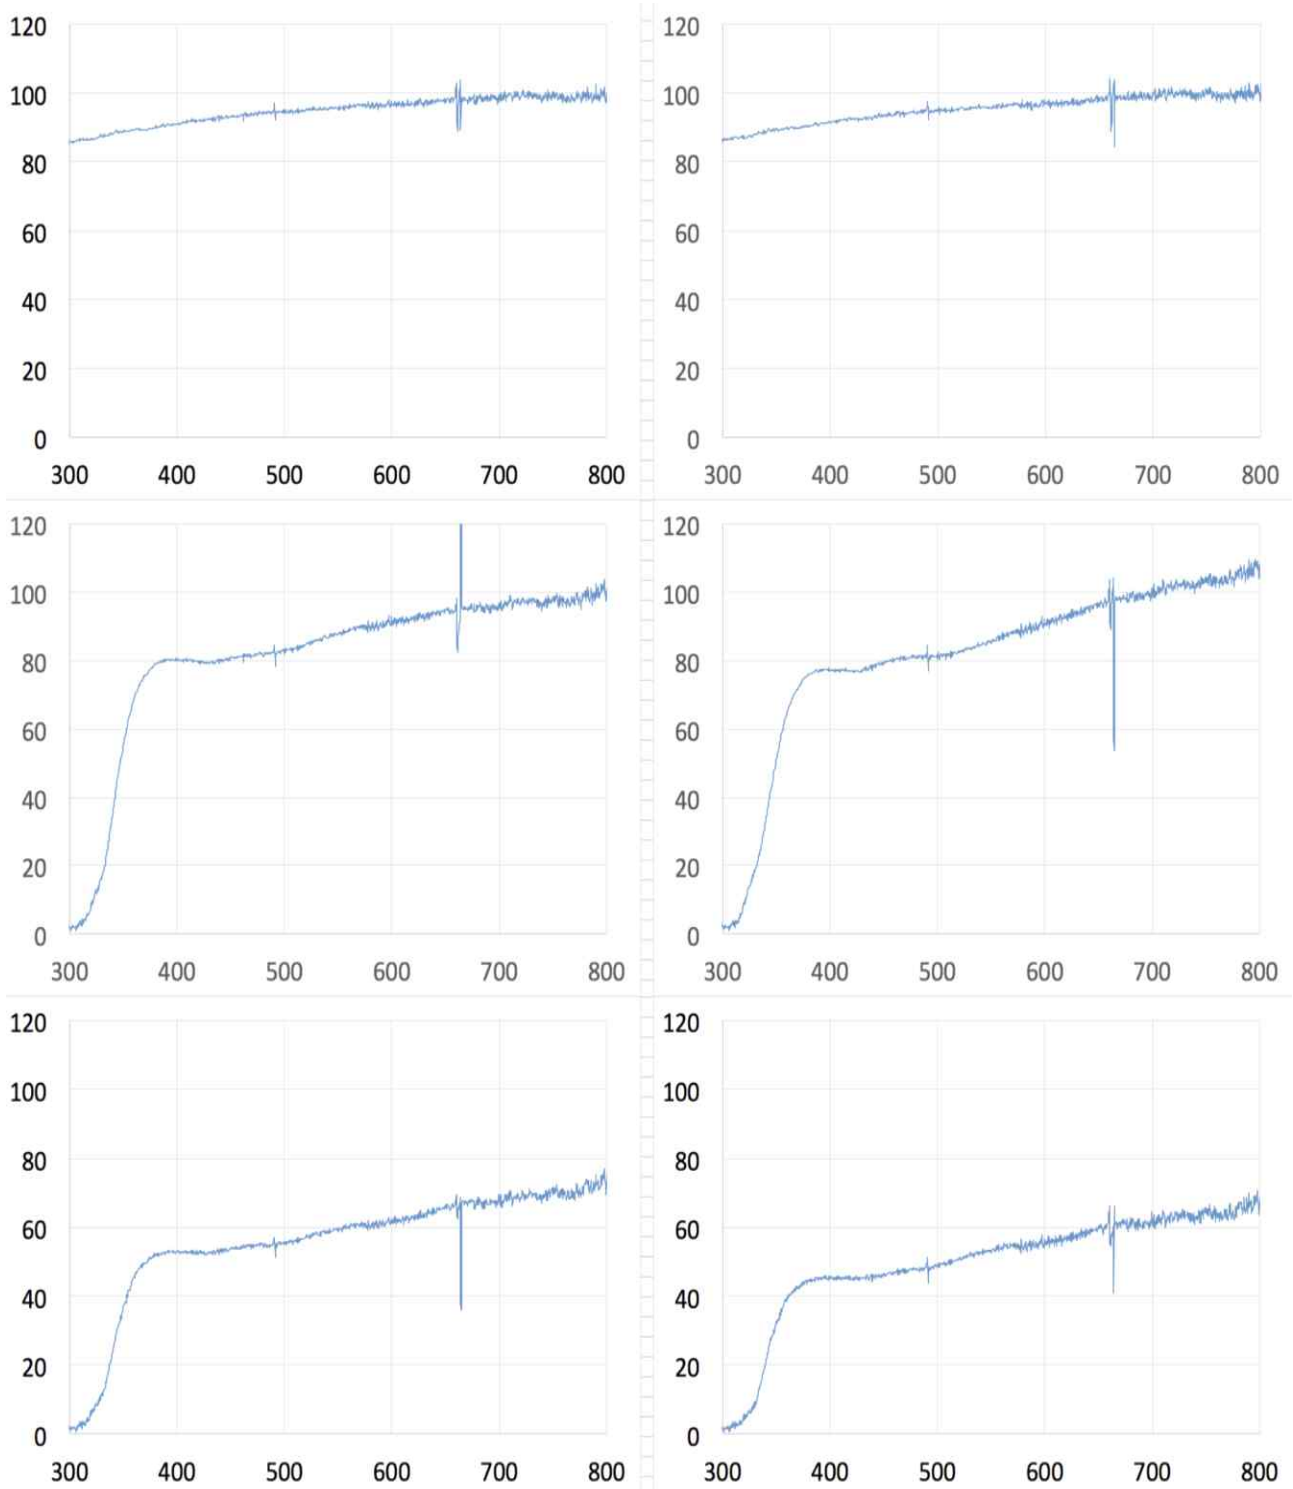
지난 호주 출장에서는 거울의 protected silver 코팅 상태가 좋지 않아 주경의 코팅면을 제거하고, 알루미늄으로 재 코팅 한 바 있다. 이는 호주의 다습한 기후로 인해 습기에 취약한 protected silver 코팅면이 파손되었기 때문인 것으로 파악하고 있으며, 남아공에서도 이런 문제가 있지 않은지 확인하였다. 특히 남아공천문대는 지난 2년간 현지를 방문하여 망원경을 정비하지 못했기 때문에 현미경을 이용한 코팅면의 육안 검사와 더불어 SALT 망원경 광학지원 기술팀 (Sinethemba Taaibos 외)에 의뢰하여 SALT 경면의 반사율 측정에 사용하는 장비를 이용해 반사율을 측정하였다. SALT에서 사용하고 있는 반사율 측정 장비는 호주의 것과 달리 3,000Å 에서 11,000Å 영역의 반사율을 측정할 수 있는 장비로 레퍼런스 거울 샘플을 이용하여 측정 대상의 상대적 반사율을 칼리브레이션 하는 방식이다. 따라서 측정 전에 레퍼런스 거울 샘플을 이용하여 장비를 칼리브레이션해야 하는데, 이때 걸리는 시간이 약 1시간 이상 소요되며, 측정 컴퓨터의 노후로 인해 관측자료가 저장되지 않아 이틀에 걸쳐 측정이 이루어 졌다. 측정된 자료는 8,000Å 이후부터는 측정노이즈가 심하여 온전한 자료로 사용하기 어려웠다. 따라서 그림 3에는 3,000-8,000Å 부분만을 나타내었다. 측정된 반사율을 근거로 아직까지 남아공 망원경의 코팅상태는 양호하다고 판단하고 있으며, 먼지가 많이 쌓인 부분에 대해서 스노우건과 CO2 가스를 이용하여 먼지를 제거하였다. 그림 4에는 코팅면의 확대 사진을 나타내었다.

그림 3. 측정된 반사율. 각각의 측정은 2번씩 이루어졌으며, 맨 위는 알루미늄 코팅된 레퍼런스 거울의 반사율을 나타낸다. 중간에는 거울면의 깨끗한 부분에서 측정한 반사율을 나타내었으며, 맨 아래에는 코팅면이 깨끗하지 못한 거울면의 반사율을 측정하였다. 알루미늄 코팅된 레퍼런스에 비해 protected silver 코팅의 반사율이 더욱 뛰어나기 때문에 실제 거울의 반사율 측정치의 최대값은 100%를 넘어설 수 있다. 가로축은 파장을 nm 단위로 나타내었고, 세로축은 레퍼런스 거울면에 대한 상대 반사율을 %로 나타내었다.

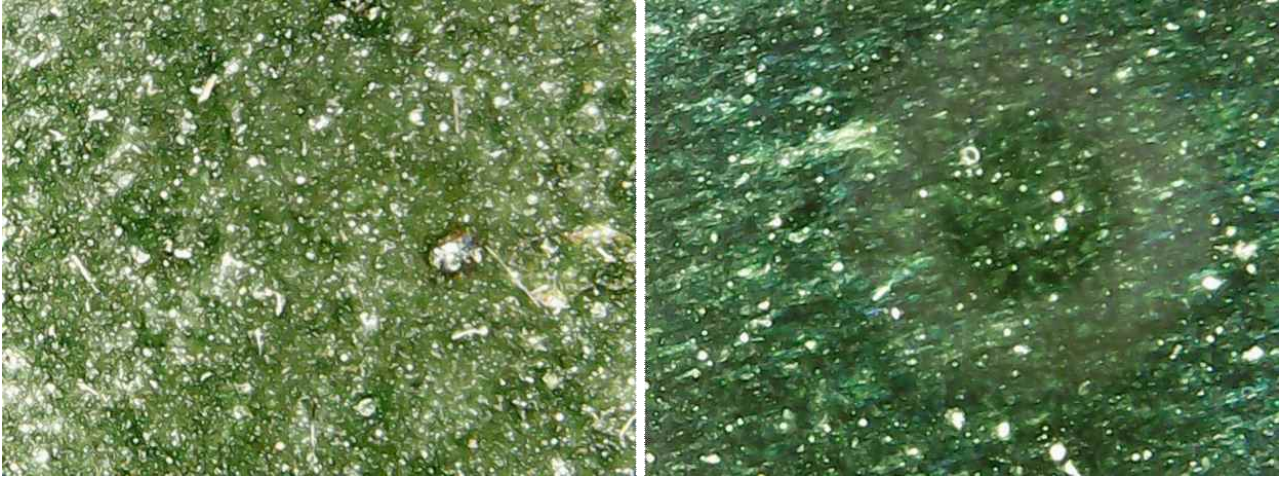
그림 4. 현미경으로 500배 확대한 거울면. 스노우건으로 주경 청소 전(좌)과 후(우). 우측의 사진에서 도 우뚝처럼 약간 밝게 둥그랴게 보이는 모습은 현미경 앞에 놓인 LED 불빛에 현미경의 구조물이 반사되어 생긴 허상이다.

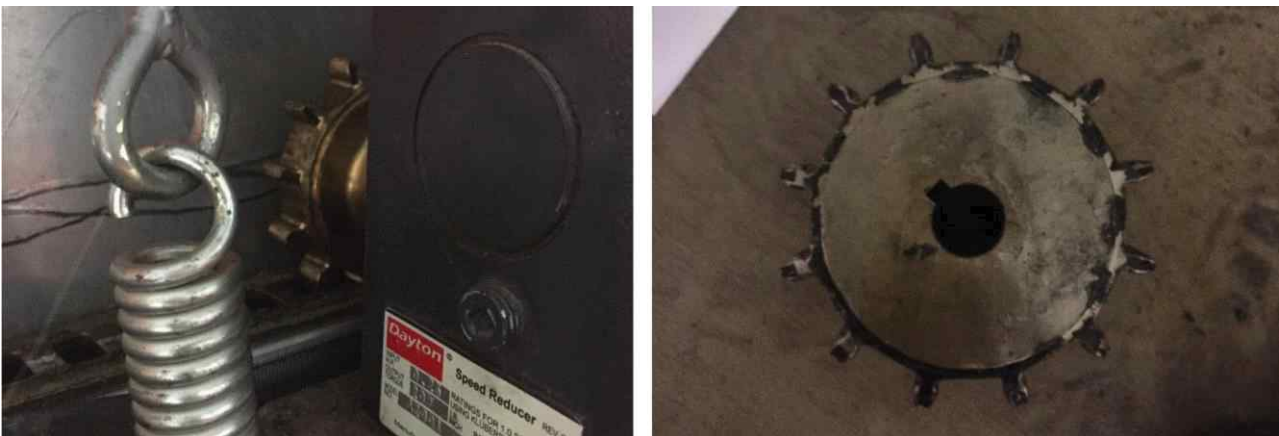
KMTNet 관측 시스템을 운영하면서 발생한 고장이력을 보면 돔 기계부 문제에 대한 보고가 가장 많다. 이는 한 관측소에만 국한된 문제가 아니고 세 관측소 모두에서 공통적으로 발생하며 가장 빈번히 발생하는 문제로는 돔 회전부 기어 리듀서 파손, 돔 셔터 구동부 셔터이어 마모, 돔 회전부 스프로킷 마모, 돔 셔터 구동부 커플링 풀림, 돔 셔터 싱크 오류 등이 있다. 이번 출장에서는 기어리듀서 2세트를 새것으로 모두 교체하고 스프라켓 기어와 돔 레일 사이에 윤활을 돕기 위해 그리스를 두텁게 도포하였다. 기어 리듀서는 2016년 9월과 12월에 IRSF에서 2개를 빌려 교체한 바 있다. 리듀서는 대략 1년 주기로 기어 리듀서 내부의 웜기어가 마모됨을 확인하였기 때문에 마모된 웜기어를 교체하여 새로운 리듀서가 도착하기 전까지 임시로 사용할 수 있도록 스페어 웜기어 6개를 남아공 천문대에 비치하였다. 그리스를 두껍게 도포한 까닭에 돔 회전시 발생하던 날카로운 소리는 모두 사라지고 부드럽게 돔이 동작함을 확인하였으나, 근본적으로는 돔 회전 시작과 후반부에 속도가 감속할 수 있도록 3상 모터와 인버터를 이용한 소프트 드라이빙 시스템을 설계하여 적용할 계획이다. 한편 돔 회전 기어 다음으로 고장에 대한 보고가 많은 것이 셔터 이어의 마모문제이다. 남아공은 기술지원을 담당하고 있는 존에 의하여 이미 Ash돔에서 셔터 이어의 마모를 해결할 수 있는 방안이 제시되었고, 현재 이를 적용하고 있다. 즉, 셔터 이어에서 레일과 직접 닿고 있는 부분의 강도가 약해 셔터이어가 3달에 한번 꼴로 닳는 문제를 해결하기 위해 베어링에 사용되는 고강도 철을 기존의 셔터이어에 브레이징하여 사용하고 있다. 이어의 강도가 높아졌음에도 불구하고, 레일이 손상되지 않는 것을 육안으로 확인하였기 때문에 남아공뿐 아니라 칠레와 호주에도 동일한 방법을 적용할 계획이다. 존에 의하면 이 부품을 사용할 경우 경험적으로 약 3-4년 정도 사용이 가능하다고 한다. 돔 스프라켓은 점검당시 마모가 이미 상당히 진행되었음을 육안으로 확인할 수 있었으며, 교체를 위해 남아공 관측소 기술팀에 예비품을 포함한 총 6개의 스프로킷 제작 및 교체를 의뢰한 상태이다. 이와 함께 동력 커플링 연결 나사의 확인, 돔 셔터 엔코더 연결 벨트의 장력에 대해 확인하였다. 점검 결과 연결 나사들은 모두 타이트하게 조여져 있었고 돔 셔터 엔코더에 연결된 타이밍 벨트 장력 또한 이상 없음을 확인하였다.

그림 6. 기어리듀서를 교체하기 전의 돔 회전 기계부 모습과 리듀서 교체를 위해 스프라켓을 제거한 모습. 스프라켓의 톱니가 매우 얇아진 것을 볼 수 있으며 이는 돔이 갑자기 회전을 시작할 때와 멈출 때 레일과의 마찰에 의해 기어가 닳아서 발생한다. 근본적 해결을 위해 소프트 드라이빙 장치를 추가할 예정이다.

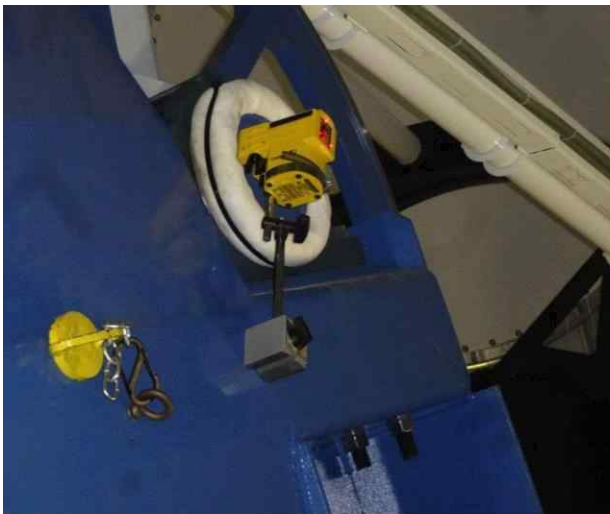
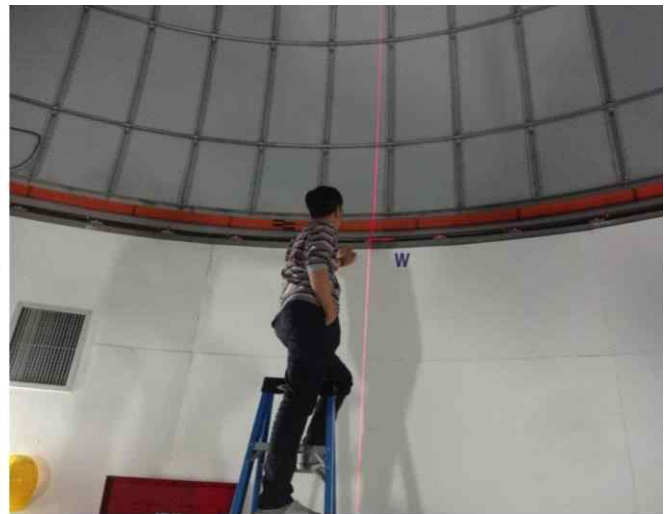
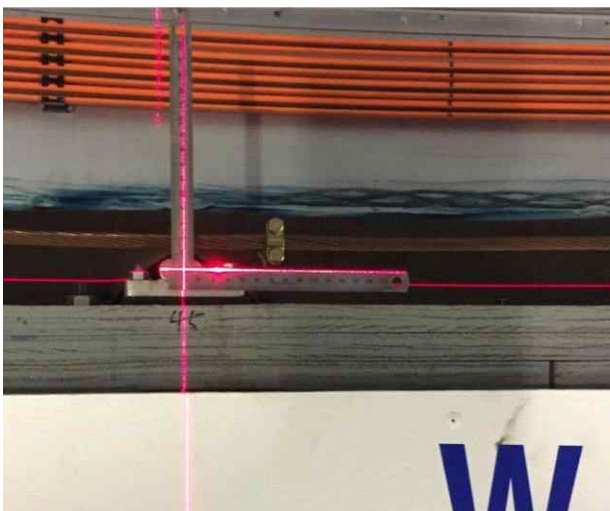
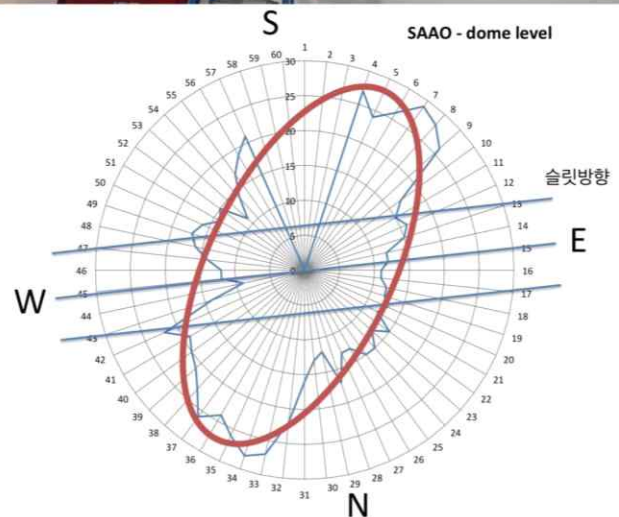
운영팀에서는 여러 차례 기계부품 마모에 대해 제작사인 Ash돔에 보고하였는데, 제작사측에서는 돔 수평 높이의 차이가 있을 경우 이러한 문제가 발생할 수 있으며, 돔을 받치고 있는 서포트 롤러의 높이를 동일하게 맞추어 돔의 경사를 없앴으로서 돔 회전부의 스프로킷 마모나 기어 리듀서 고장 등을 해결할 수 있다고 회신 하였다. 이에 이번 출장에서는 레이저 수준기를 이용하여 남아공 돔 회전부를 구성하는 서포트 롤러의 수평도를 측정하였다. 돔 내부에는 망원경이 이미 설치되어있기 때문에 한쪽 시야면에서 하나의 서포트 롤러를 기준으로 서로간의 높이차를 측정한 이후 다른 시야면으로 이동하여 레이저 수준기를 설치하고 기준 서포트 롤러의 높이를 다시 측정함으로써 시야면 마다의 오프셋을 서로 보정하며 각 서포트 롤러간의 높이차를 측정하였다. 총 60개의 롤러 서포트에 대한 오프셋이 측정되었으며, 측정된 오프셋을 이용하여 그림 7의 오프셋 분포도를 그려본 결과 남아공 돔은 남동-북서를 잇는 방향에 놓인 롤러들이 남서-북동 방향의 롤러들 높이 보다 1cm 더 높음을 확인 할 수 있었다. 현재는 다른 천문대는 어떤 분포를 가지고 있는지 확인 후 일괄 대책을 마련하기 위해 자료만 수집한 상태이다.

그림 7. 레이저 수준기를 이용하여 각 서포트 롤러간의 높이차를 측정하는 모습. 상단 좌측에 레이저 수준기를 설치한 모습을 나타내었고, 상단 우측에는 레이저 수준기에 의해 만들어진 가로선에 대해 각 서포트 롤러의 오프셋 값을 측정하는 모습을 나타냈다. 하단 좌측에는 레이저 수준기의 기준선에 대해 롤러 서포트의 오프셋을 측정하는 모습을 확대한 사진이고, 하단 우측에 측정된 60개 롤러 서포트의 오프셋 분포를 방사형으로 나타내었다.

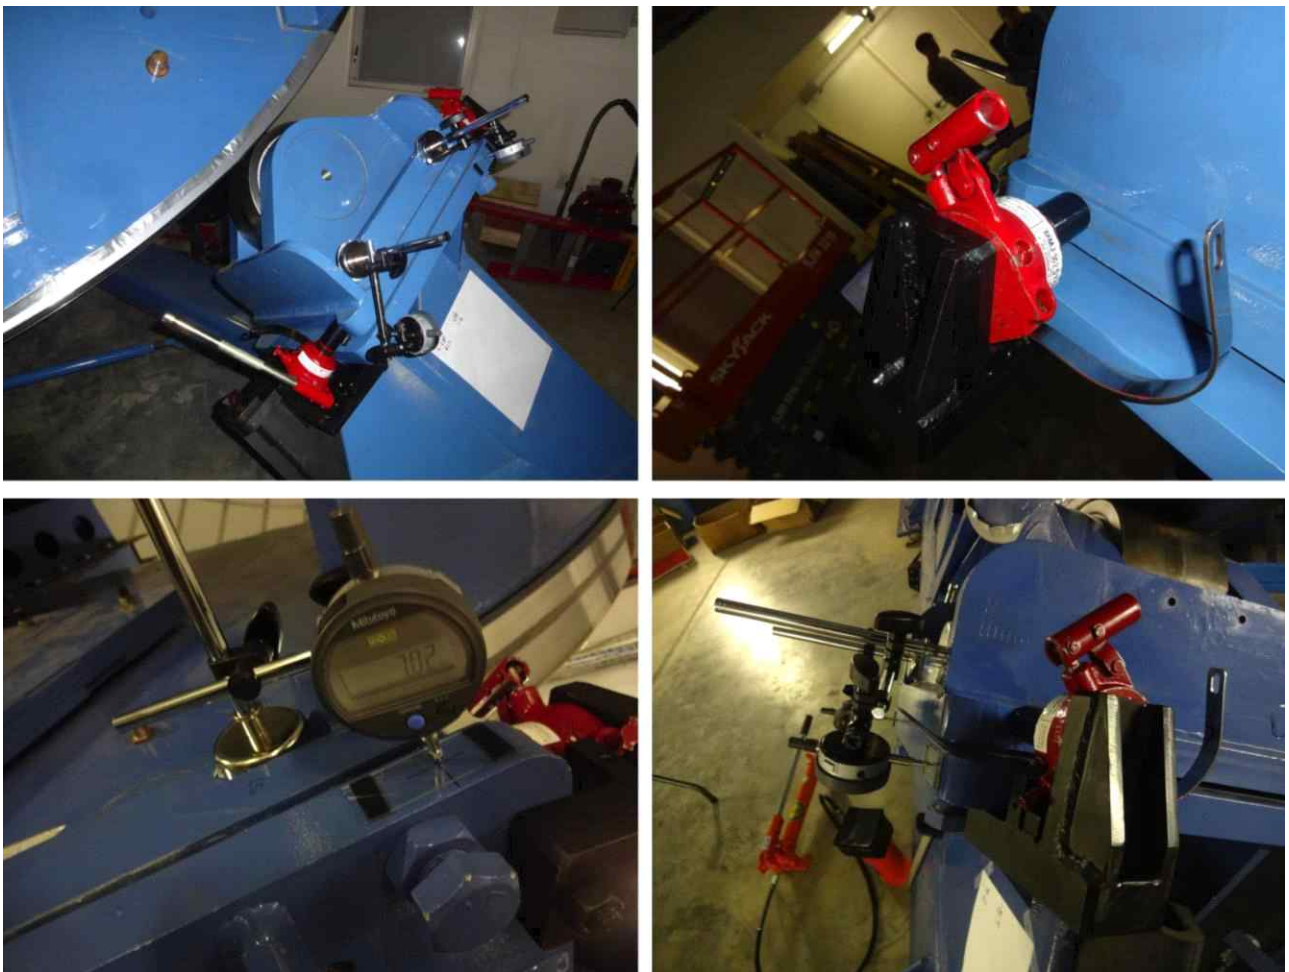
KMTNet 광시야 망원경은 적도의식 망원경으로 망원경의 RA 디스크를 2개의 아이들 롤러가 떠받치고 있으며, RA 구동 롤러는 두 개의 아이들 롤러 사이에 디스크와 접촉하여 망원경에 동력을 전달한다. 이때, RA 디스크를 받치고 있는 아이들 롤러와 디스크 면이 완벽하게 정렬되어 있지 않는 경우에는 디스크면에 가해지는 경통의 중량으로 인해 아이들 롤러와 접촉하고 있는 디스크 면이 자체 중량에 의하여 갈리게 된다. 망원경 설치 초기에 디스크와 롤러를 최대한 평행하게 정렬하였으나, 망원경의 운영을 통해 지속적으로 디스크 면이 마모되어 씻가루가 롤러받침 기둥에 쌓이는 것을 확인하게 되었다. 이에 아이들 롤러의 정렬을 위하여 디스크를 들어올리고, 아이들 롤러의 방위각을 미세 조정 할 수 있는 조정장치를 디자인하고 제작하였으며, 이번 출장에서는 이 장치를 이용하여 아이들 롤러의 정렬 각도를 미세 조정하였다.

미세조정장치는 아이들 롤러 방위각을 조정하는 2개의 유압램으로 구성된 미세각 조정장치와 디스크 전체를 들어 올리는 장치로 구성된다. 미세조정각의 값을 읽기 위해 2개의 깊이게이지가 사용되며, 접촉면은 거친 철 표면에서의 유발 오차를 줄이기 위해 매끄러운 유리판과 접촉하도록 고안하였다. 아이들 롤러는 현재 기존 정렬각 대비 동쪽의 경우에는 -155초각을 조정하였고, 서쪽 롤러의 경우에는 -237초각을 조정하였다. 향후 디스크면에서 씻가루 갈림 현상이 관측 되는지 여부에 따라 정렬각도의 조정이 이루어지 계획이다.

그림 8. 아이들롤러 미세조정장치를 설치한 모습. 아이들 롤러 받침 양옆으로 설치된 유압램을 이용하여 미세하게 정렬각도를 조정하고, 이때 변위를 2개의 깊이게이지를 이용하여 각도로 환산한다. 좌측아래 사진은 깊이게이지와 유리면과의 접촉상태를 나타내었다.

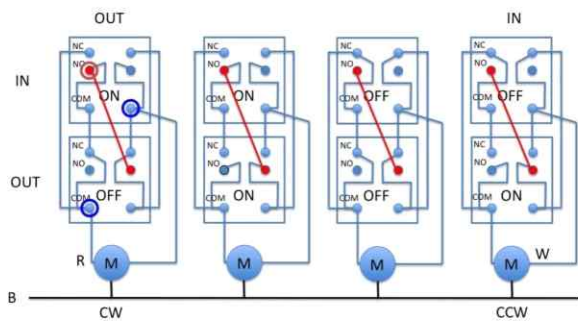
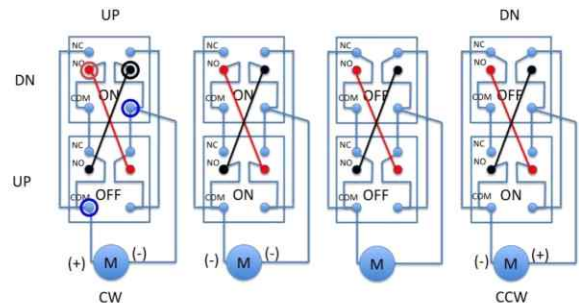
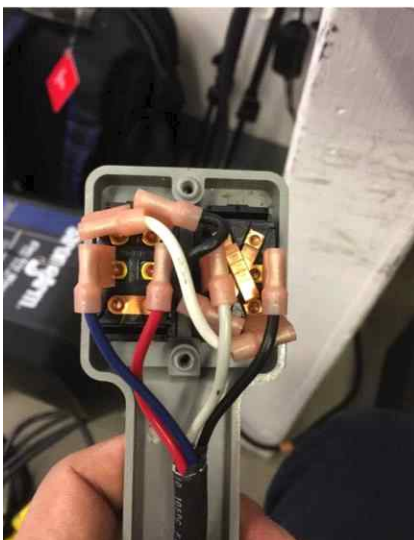
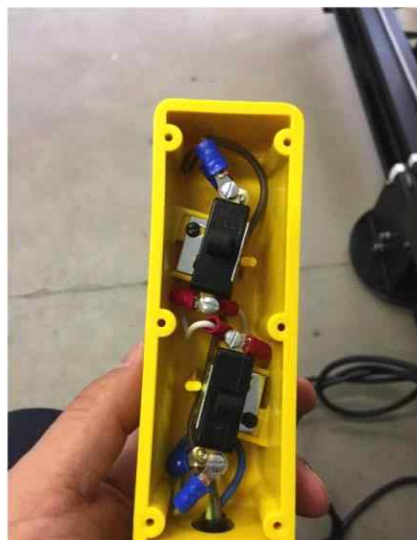
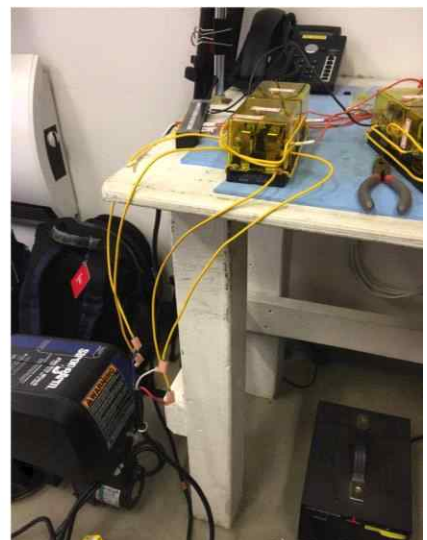
그림 9. 무선 조종 장치를 사용하기 위한 릴레이 배선과 실제 장치에 적용하여 테스트하는 모습

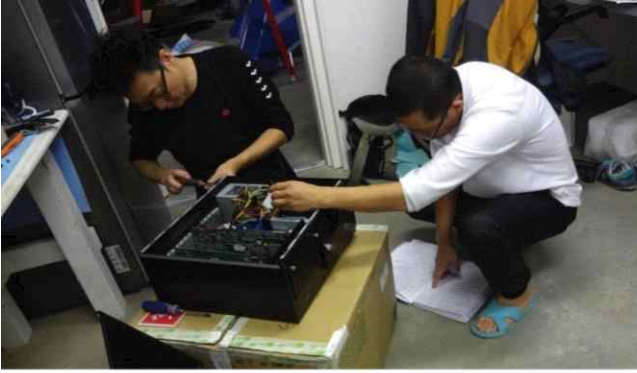
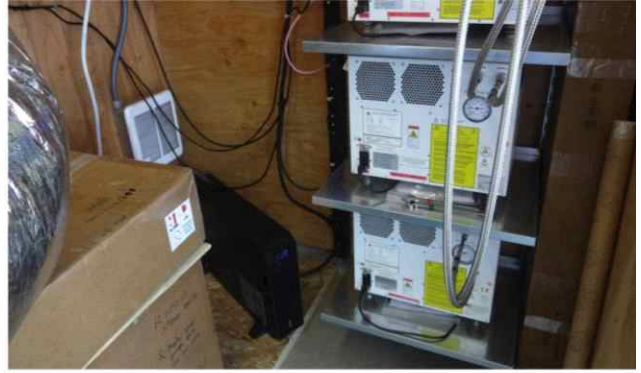
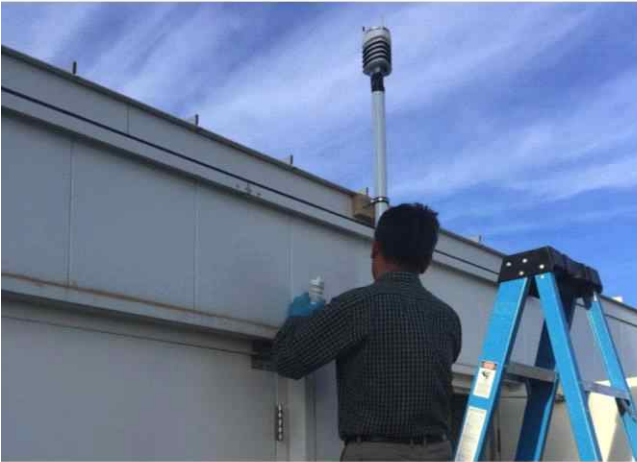
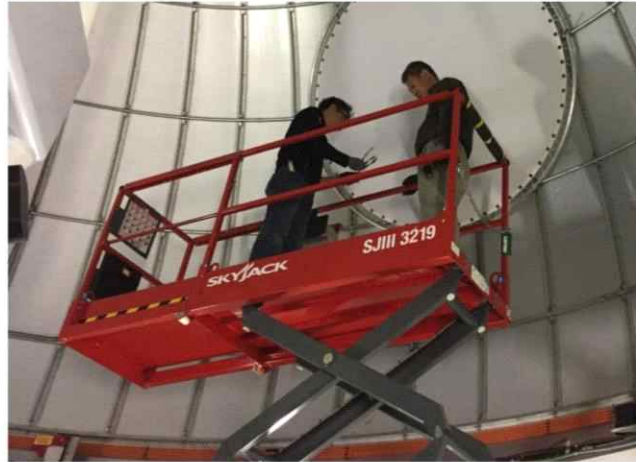
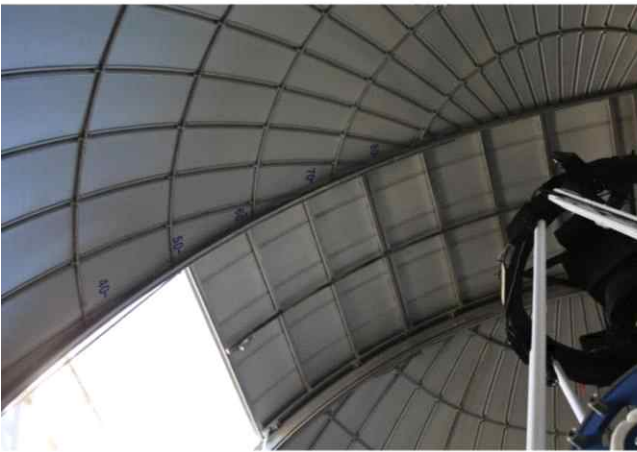
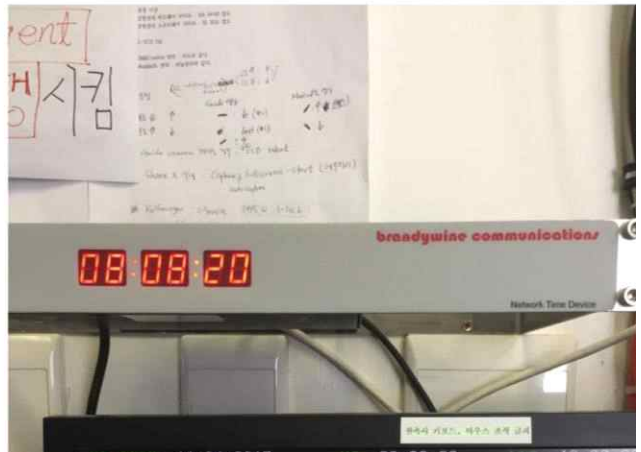
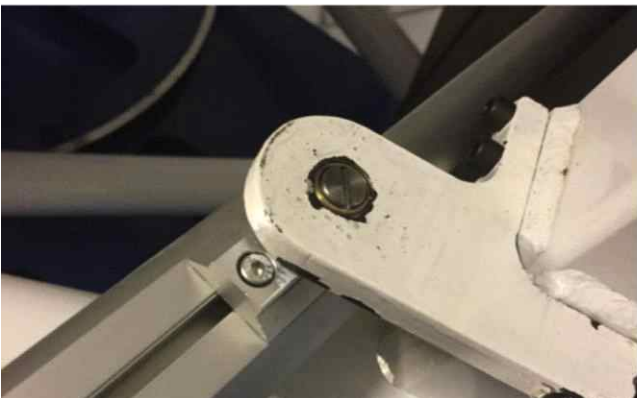
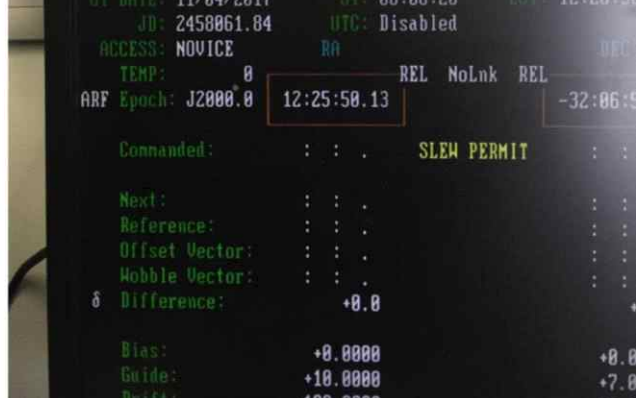
그림 10. 출장기간 동안 이루어진 작업 모습. 컴퓨터 업그레이드, UPS 설치, 기상장비 설치, 돔플랫 스크린 설치, 돔 고도 레터링 설치, 파손된 미러커버 액추에이터 힌지 가공 설치, GPS시계의 관측실 설치

남아공 관측소를 방문한 것은 지난 2015년 하반기 이후 2년 만이다. 지난 2년간 매주 수요일 오전에 진행한 남아공과의 화상회의를 통해 논의되었던 관측 시스템의 문제점들을 전반적으로 점검하였을 뿐 아니라, 호주와 칠레에서 문제가 발생한 부분들에 대해서도 점검하였다. 특히 미러 커버 힌지를 고정하는 볼트가 부러지는 문제는 칠레와 호주 관측소에서만 발생했던 문제였지만, 이번 출장을 통해 남아공 망원경의 미러 커버를 점검하는 과정에서 액추에이터와 OTA 연결부의 부싱 및 볼트 형상의 부품이 유실된 것을 확인하였고, 부품 가공을 남아공 천문대 기술진에게 의뢰하여 새로 가공한 볼트 형상의 부품과 부싱을 조립하여 설치함으로써 미러커버 고장을 미연에 방지할 수 있었다.

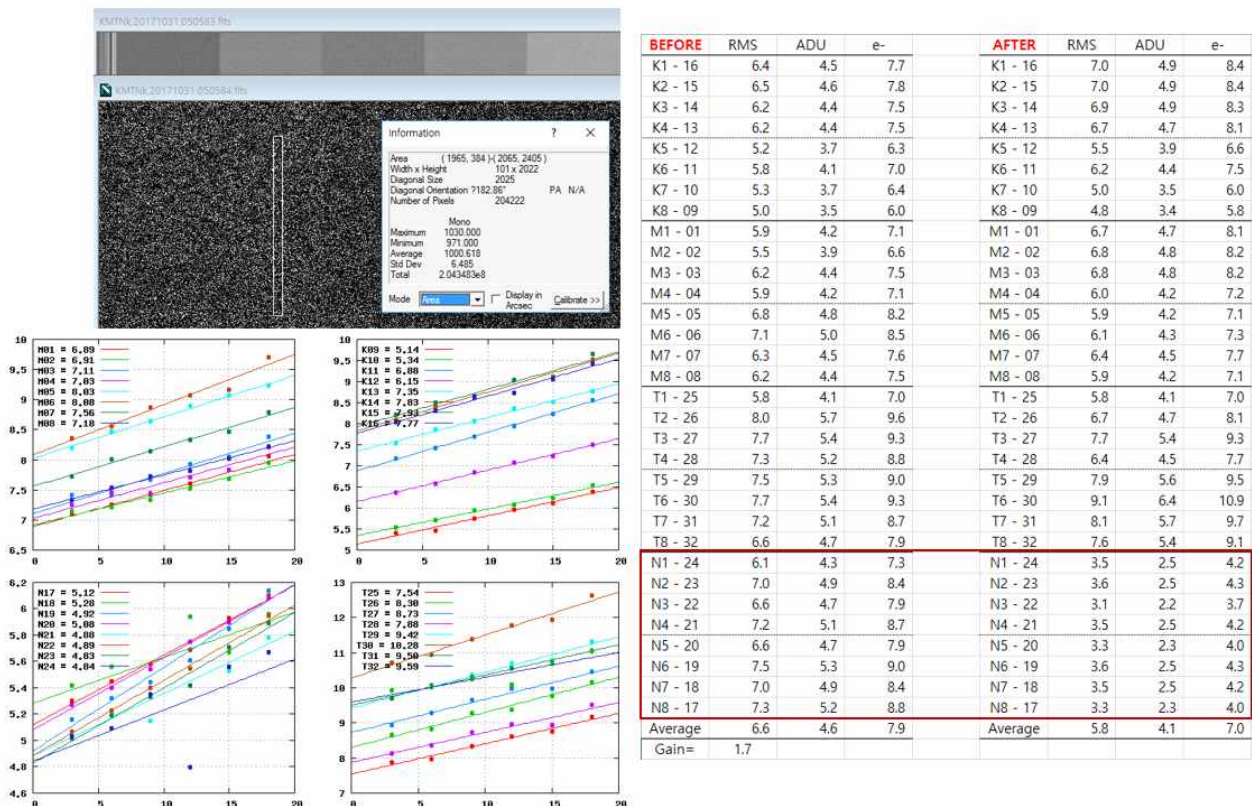
기존 N-CBB(N chip Clock Bias Board) 세트가 손상되어 N-CBB를 새 버전으로 교체하였고, 이에 포함되는 PA(Post Amp) 보드 4장 및 POT 보드 1장 또한 새 부품(여비품)으로 교체하였다. 교체후 POT board와 PA 회로의 설정전압들을 세부조정 해주었다. 그 결과로 N칩의 읽기 잡음이 다른 칩에 비해 개선되었고, Crosstalk의 x-shift가 +0.6에서 +0.0으로 줄어들어 crosstalk 보정이 기존대비 월등히 잘 이루어지게 되는 개선 효과를 얻었다.

그림 11. CCD 카메라 전자부 부품교체 및 조정 전후 읽기잡음 비교 - 오른쪽 표는 현장에서 왼쪽 위 그림과 같이 2장의 BIAS 영상의 차감을 통해 얻은 채널별 읽기 잡음으로 왼쪽이 부품교체 및 조정 전 오른쪽이 부품교체 및 조정 후 값을 보여준다. K/M/T/N 칩의 32개 채널에 대한 평균이 7.9e-에서 7.0e-으로 개선되었는데, 특히 N 칩의 8개 채널에 대한 읽기 잡음이 2배 가까이 줄어든 것으로 나타났다. 좌측 하단의 그래프는 돔플랫 관측을 통해 얻은 읽기 잡음 특성으로 채널별로 Y 절편이 signal 이 없는 상태의 읽기 잡음 측정값이다. 마찬가지로 다른 칩에 비해 N 칩에서 읽기 잡음이 낮게 분포하고 있다.

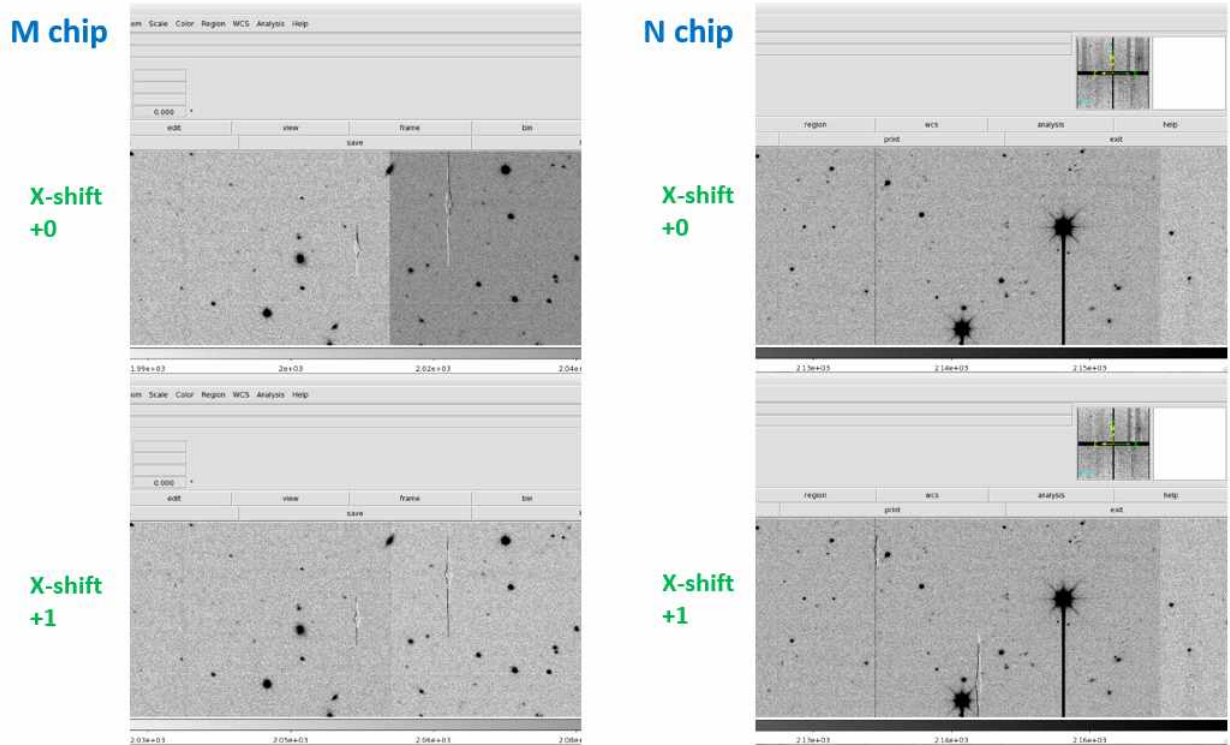
그림 12. Crosstalk x-shift 특성 개선 - N-CBB 교체 후 오른쪽 위의 영상과 같이 x-shift를 +0으로 하여 보정한 이후 crosstalk 패턴이 깨끗하게 사라지는 것을 볼 수 있다. M 칩의 경우에는 x-shift 0.6이기 때문에 +1로 보정한 아래쪽 영상이나 +0으로 보정한 위쪽 영상에서 모두 보정이 깨끗이 이루어지지 않는다.

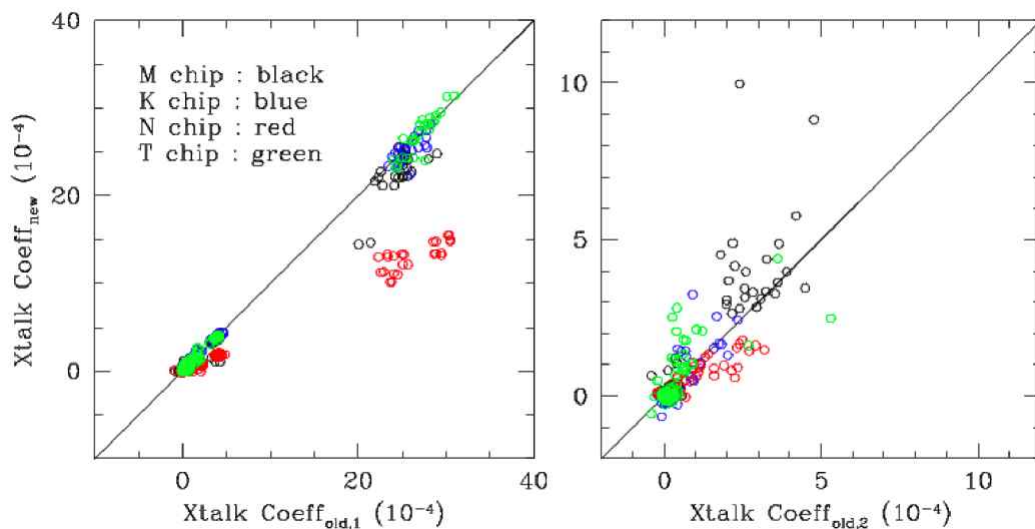
그림 13. SAAO CCD 카메라 crosstalk 계수 변화 - 전자부 부품교체 및 조정 후에 crosstalk 계수는 K/M/T 칩에서는 거의 변화가 없었고, N 칩은 CBB와 PA회로가 통째로 바뀜에 따라 8개의 채널모두  $-1.5E-3$  가량 변경되었다.

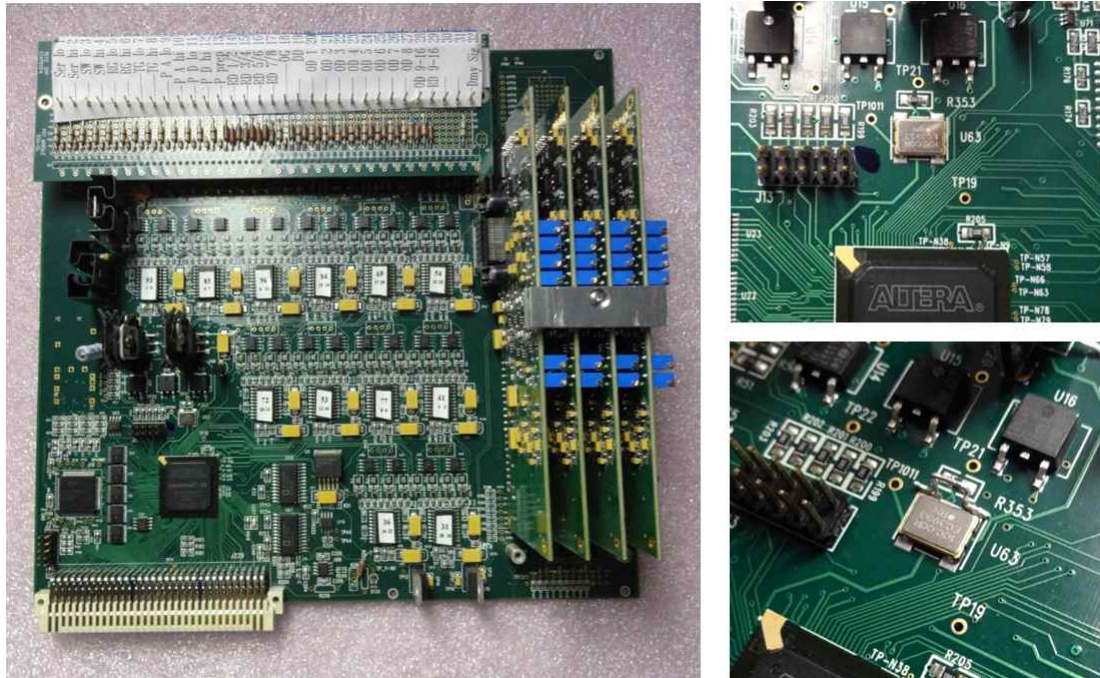
또한 K-CBB와 T-CBB의 floating 되어있던 oscillator 핀을 연결해주어 보드 내부에서 발생 하던 진동 노이즈를 줄여주었고 이로 인해 기존의 영상에서 보이던 나무결(물결) 무늬가 감소하 였다.

그림 14.CCD 카메라 전자부의 CBB 회로 디버깅 - oscillator pin 연결

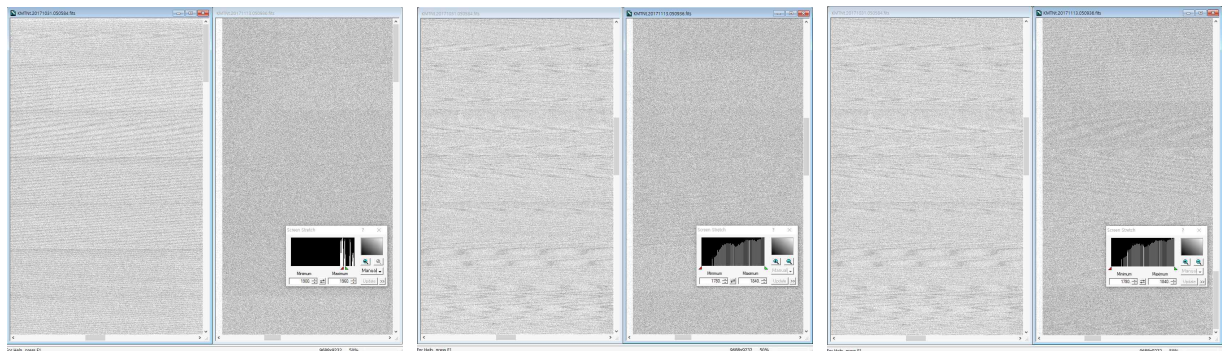
그림 15. CCD 카메라 전자부의 CBB 디버깅 전후 T27 영상 - 각각 3 위치에서 디버깅 전(좌)과 디버깅 후(우)의 BIAS 영상을 비교한 것으로 나무결 무늬로 보이는 잡음의 강도가 이 줄어든 것 을 볼 수 있다.

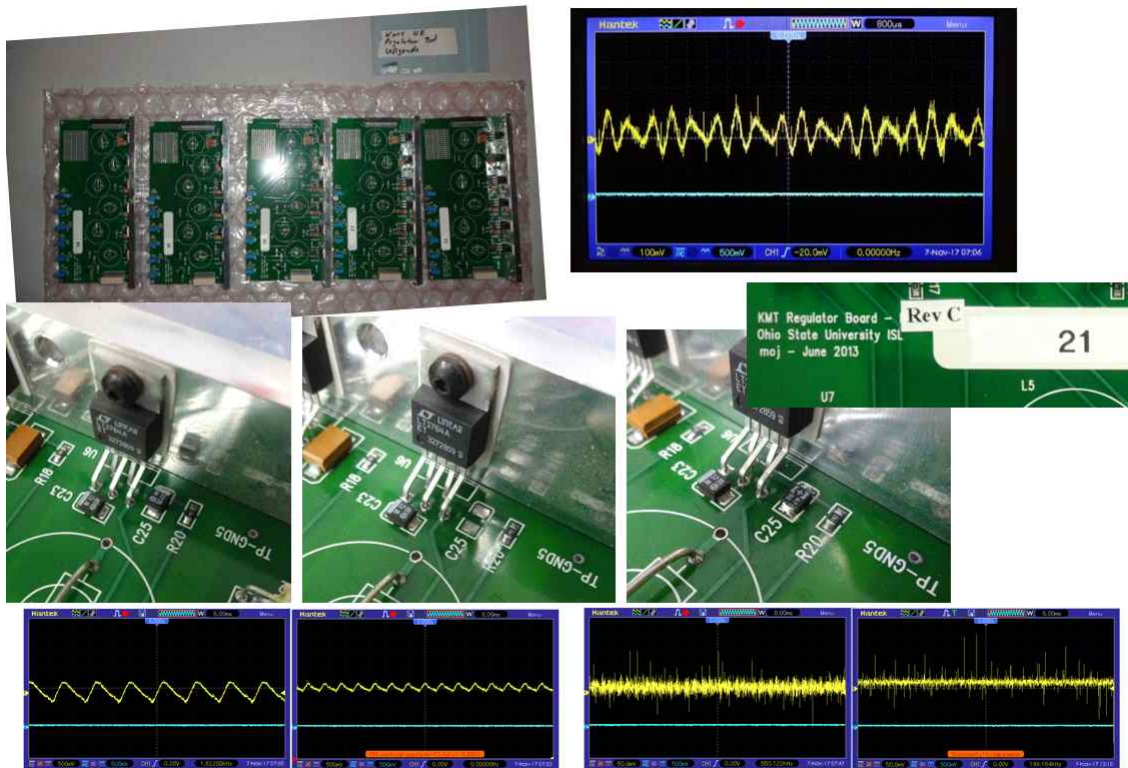
모자이크 CCD 카메라의 각 K/M/T/N/G CCD 칩을 읽는 전자부에 DC 전원을 안정적으로 공급하는 5개의 Regulator board를 부품교체를 통해 업그레이드 하였다. 보드 내부의 전압 안정화 회로의 캐패시터 부품을 보다 적합한 고용량의 부품으로 교체하여 시스템 노이즈를 줄였다. 업그레이드 된 Regulator board는 버전이 기존 Rev. B에서 Rev. C로 변경되었다.

그림 16. CCD 카메라 전자부의 Regulator board 부품교체 및 업그레이드

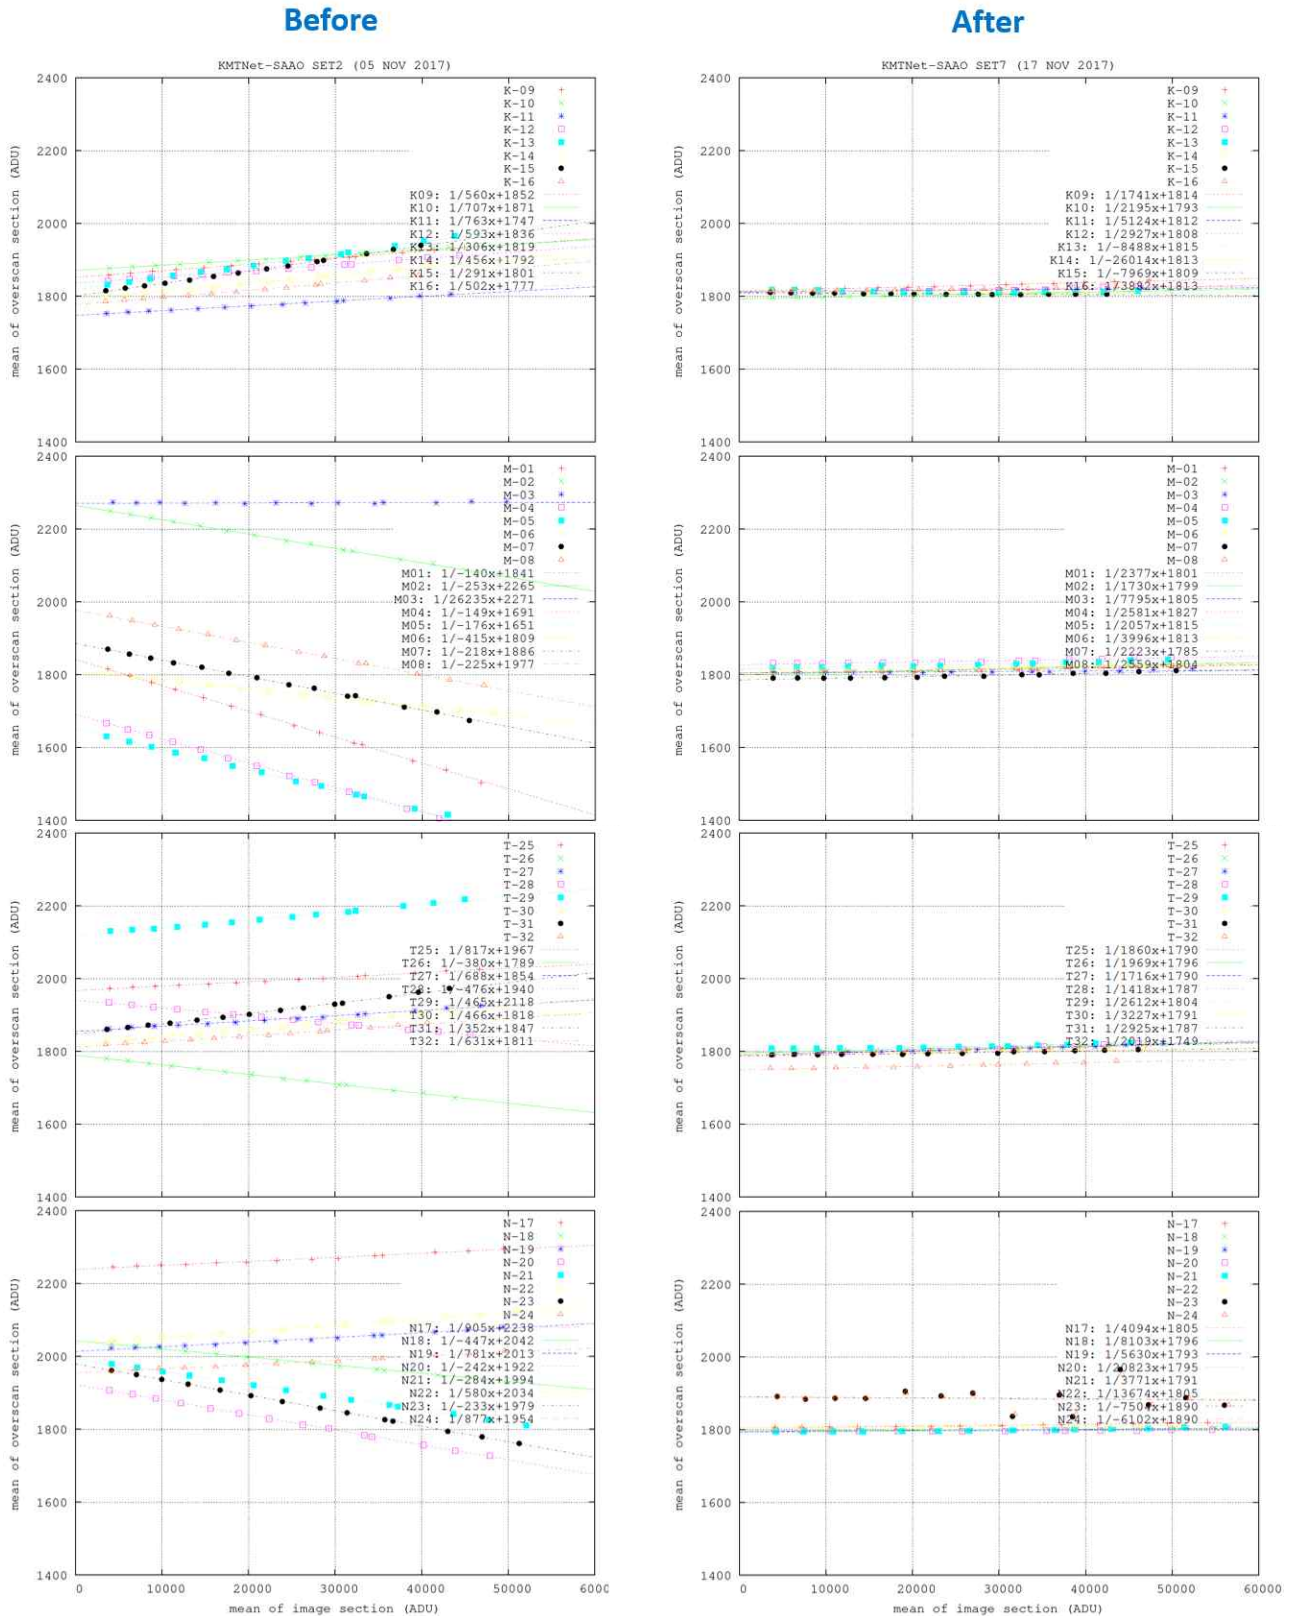
그림 19. CCD 카메라 전자부의 CMRR 및 BIAS 조정결과 - 좌측이 조정 전 우측이 조정 후 모습이다. CMRR 기울기가 기존대비 0에 가까워지고 Y 절편으로 대비되는 BIAS level도 32개 채널이 1800 ADU 근처로 조정되었다. N23, N24 채널은 BIAS level이 변하는 양상을 보이는데 output drain voltage를 설정하는 가변저항이 안정적이지 못한 것이 원인인 것으로 파악되고 있으며, 이는 조만간 가변저항 조정 및 전압 재설정 작업을 통해 안정화 시킬 계획이다.

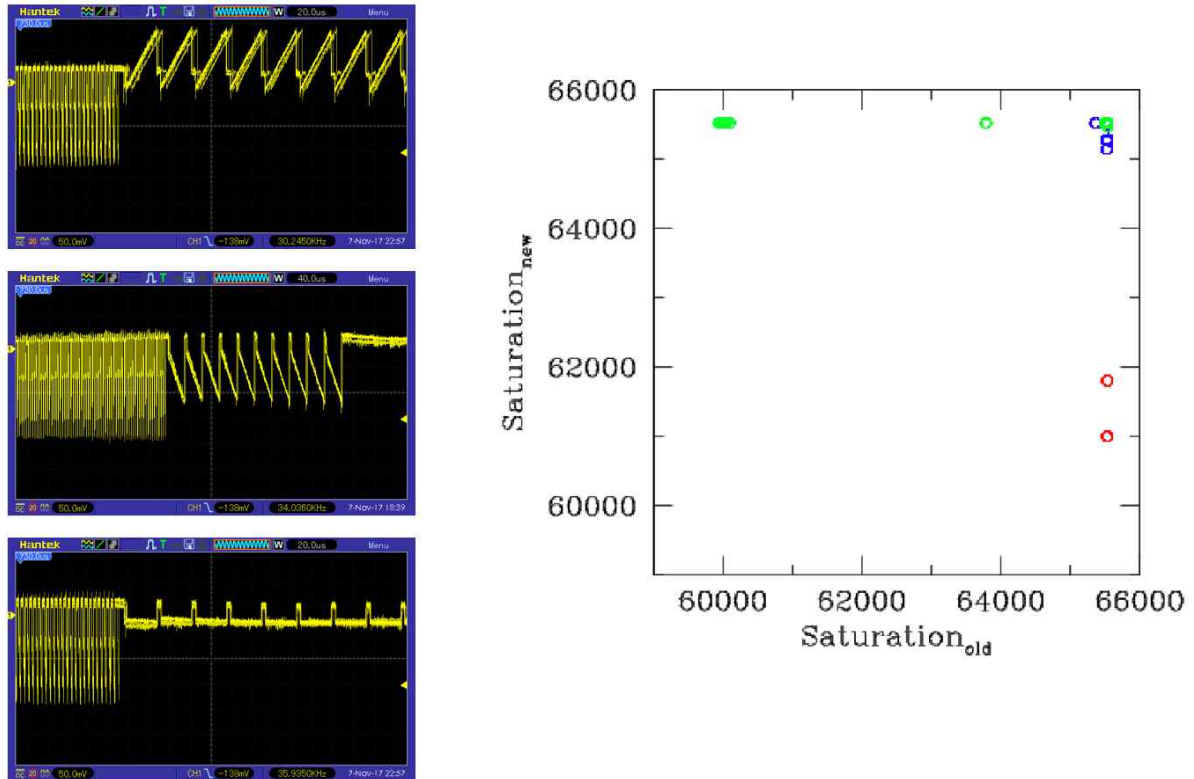
PA 회로의 Droop voltage 조정 결과 T 칩의 saturation 레벨이 기존 60000 ADU 근처에서

65000 ADU 근처로 변경되어 CCD 측정 범위가 보다 적절히 개선되었다. T22 채널은 기존보다 떨어졌고 측정오차 또한 크게 나타났는데 이는 차후에 검토할 필요가 있다.

그림 22. PA Integrator 회로의 Droop voltage 조정화면 및 saturation level 변화

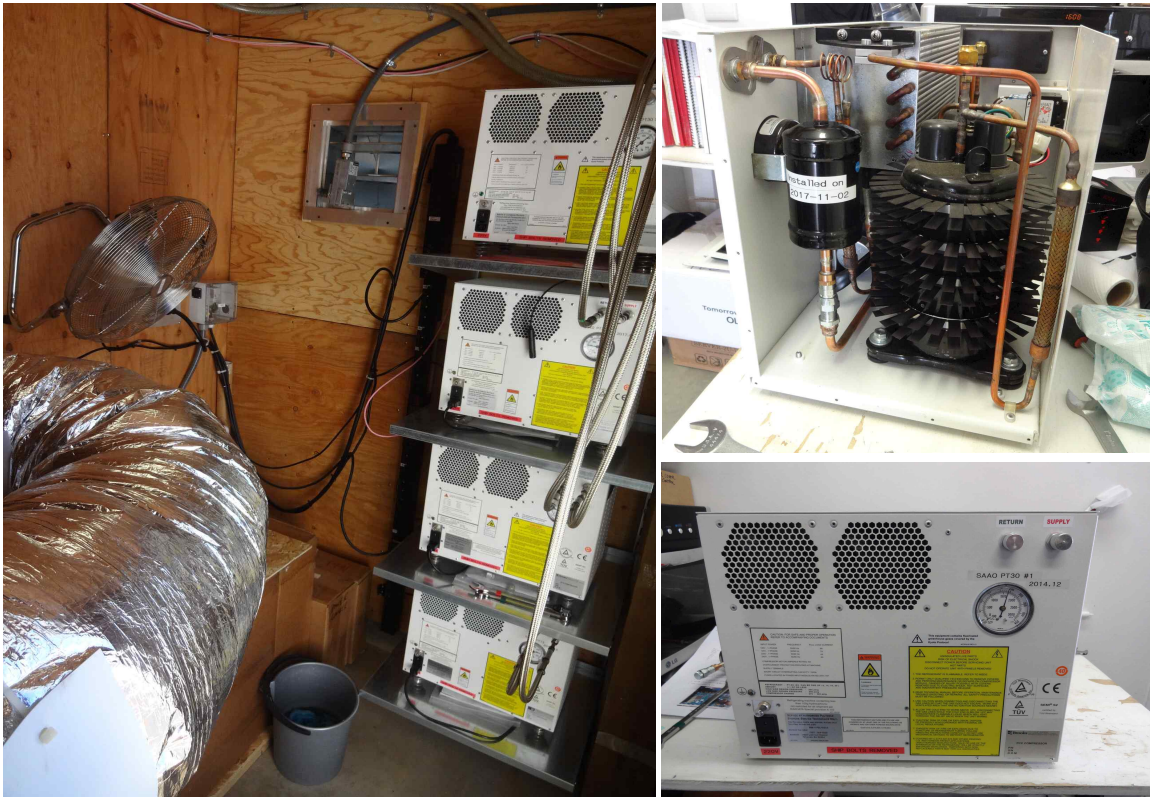
빈번히 발생하던 듀어 냉각문제를 해결하기 위해 듀어 냉각기 3기의 internal adsorber를 모두 교체하였다. 이 부품의 수명은 보통 1년에서 2년으로 파악되고 있으며, 향후 이 부품을 교체하지 않고 외부에 보다 대용량의 external adsorber를 설치하여 교체 및 유지보수가 보다 용이하도록 관리 할 계획이다. 또한 기존의 고장난 콤프레서를 탈거하고 새로운 예비품을 설치해 두어 향후 고장 등의 문제 발생시 즉각적인 대처가 가능하도록 조치하였다.

그림 23. CCD 카메라 듀어 냉각기 콤프레서 작업

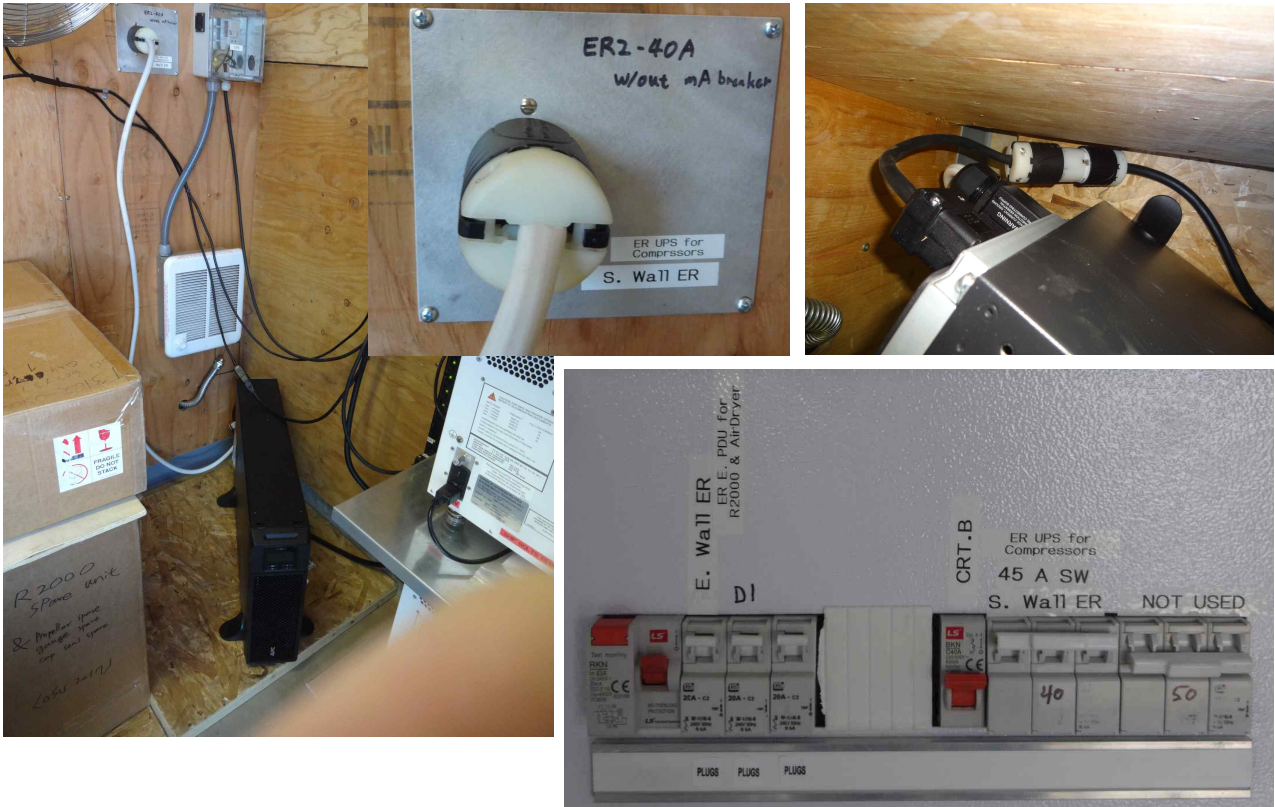
듀어 냉각기 이외에도 Air dryer 유지보수, R2000 유지보수, 카메라 냉각 콤프레서 전용 UPS 설치, 서지 전압 프로텍터 추가설치, PDU 예비품 추가 설치, 컴퓨터랙 UPS 추가설치 작업이 이루어 졌다. 특히 그간 많은 문제를 일으켰던 카메라 냉각 콤프레서를 위해 전류공급이 불안정한 남아공 사이트의 특성을 반영하여 콤프레서 전용 UPS를 장비실에 설치하여 향후 안정적으로 전력이 공급되도록 하였고 이로 인해 콤프레서 내부장치 및 냉매순환에 있어 예기치 않은 기계적 손상이나 오염물 발생이 예방될 것으로 기대한다. 장비실 UPS 설치 과정에서 배전반 설정을 면밀히 확인하였고, 향후 혼동을 방지하기 위해 라벨을 충분히 부착해 두었다.

그림 24. 장비실 카메라 냉각기 콤프레셔 전용 UPS 설치 및 배전반 확인
