# 국외 출장 보고서

(2017년 10월 29일-11월 17일 / 남아프리카공화국 SAAO)

한국천문연구원

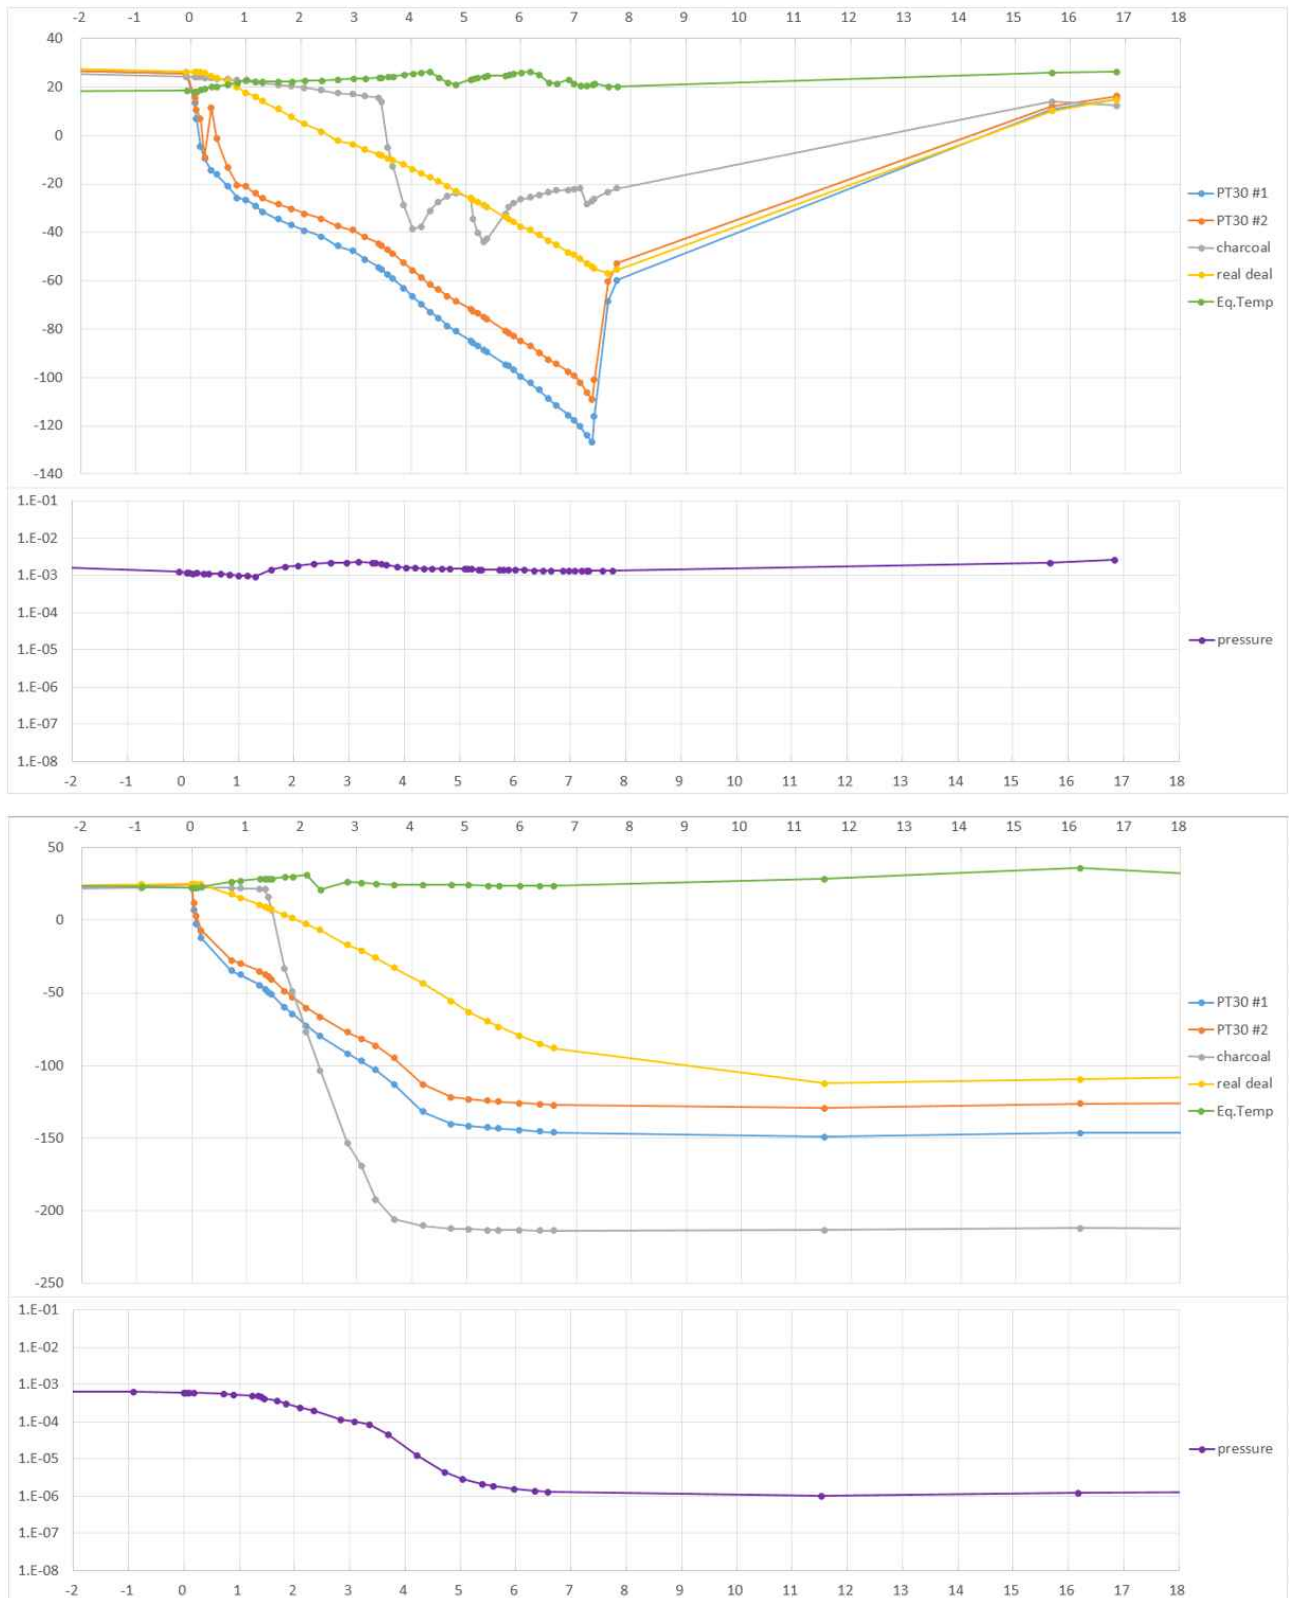
카메라 냉각기 콤프레셔 작업 완료 후 듀어 냉각이 이루어 졌다. 콤프레셔 작업 동안에는 듀어를 워밍한 후 펌핑을 충분히 해주어 기존에 듀어 내부에 축적되어 있던 수증기 제거 및 outgasing을 해주었다. 1차 냉각에서 PT13 차콜의 냉각이 잘 이루어지지 않아 Return/Supply gas line reversing을 수차례 진행하였는데도 차도가 없어 다시 듀어와 냉각 시스템을 워밍한 후에 2차 냉각을 수행한 결과 정상적으로 냉각이 이루어 졌고, 진공도도  $10^{-7}$  torr 수준으로 잘 유지되었다. 1차 냉각 시 기존에 gas line에 잔존해있던 불순물의 영향이 있었던 것으로 보이며, 2차 냉각에서 불순물이 새로 교체한 adsorber에 흡착되어 문제없이 냉각이 이루어 진 것으로 파악하고 있다. 다음 그림은 이번 남아공 카메라 듀어의 1, 2차 냉각 시 얻은 온도/압력 곡선을 보여준다.

그림 26. 남아공 카메라 듀어의 냉각 곡선. 위쪽이 1차 냉각, 아래쪽이 2차 냉각 시 얻은 온도/압력 곡선으로 냉각시간은 12시간 가량 소요되었고 냉각 후 CCD 온도는  $-110^{\circ}\text{C}$ 이고 진공도는  $10^{-7}$  torr 수준으로 떨어졌다.
