국외 출장 보고서

(2017년 11월 30일-12월 14일 / 칠레 CTIO)

한국천문연구원

외계행성 탐색시스템의 주요 연구주제인 우리은하 중심부 관측시즌이 종료됨에 따라 2017년 계획된 시스템 유지보수 작업을 진행하였다. 3월부터 10월까지 이루어지는 우리은하 중심부 관측 시즌에는 시스템의 변화와 관측시간의 손실을 최소화시키기 위하여 중대한 고장이 아니면 정비 시간을 배정하지 않고, 관측시즌이 끝난 11월에서 2월 사이에 집중적으로 정비를 수행하기 때문에, 약 4개월로 제한된 시간 내에 시스템정비를 완료하기 위해서 작업의 종류를 산출물 형태에 따라 크게 5가지로 분류하여 작업을 수행하였다.

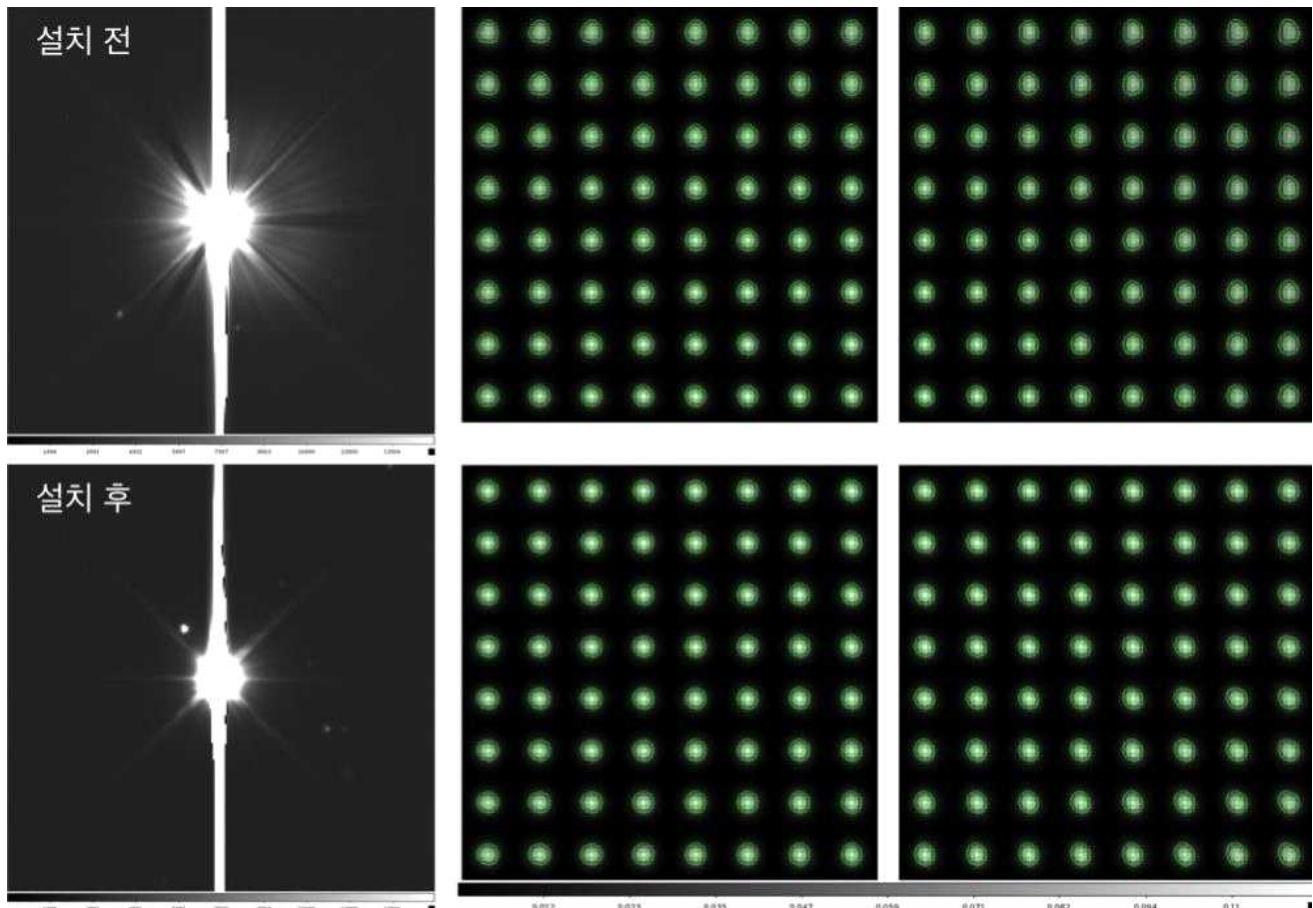
외계행성 탐색시스템 1.6m 망원경 거울 가장자리의 turned down edge로 인해 발생하는 산란광 제거를 위해 주경면 가장자리를 가리는 주경배풀을 설치하였다. 미러셀을 망원경 경통에서 분리하기 전에 경통 구조물과 미러셀의 위치에 미리 표시를 하여 미러셀의 탈 부착 과정이 순조롭게 이루어지도록 노력하였다. 주경배풀의 설치 전후 영상의 개선효과를 비교하기 위해 11월22일과 12월16일 관측된 밝은별 주변의 회절형태를 그림 1에 나타냈다. 설치 전에는 별빛 회절상에서는 초점이 한곳에 모이지 않고 설치 후에 비해 넓게 분산되어 헤일로를 이루고 있다. 특히 설치 전 영상에서 3갈래로 뻗어나가는 검은 밴드형상은 지진으로 인해 미러셀에서 미러가 빠져나오는 것을 방지하기 위해 거울을 잡을 수 있도록 만든 그자 모양의 클립이 위치한 곳이다. 이곳은 거울의 가장자리를 걸쇠가 가리기 때문에 헤일로가 만들어지지 않았다. 배풀을 설치 한 후 별 주변의 헤일로가 완전히 사라진 것을 볼 수 있었다. 미러셀을 설치 한 후에는 초점면에서의 PSF 분포를 분석하여 미러셀을 분리하기 전과 후의 광학정렬 상태를 동일하게 조정하였으며, 미러와 주초점부의 틸트를 미세조정하여 최종적으로 얻은 초점면의 PSF분포는 그림 1과 같다.

그림 1. 주경배풀 설치전과 설치 후의 비교(왼쪽 위아래) 와 주경배풀 설치 후 초점면 전체에서 구한 PSF분포(오른쪽). 4개의 모자이크 된 칩을 WCS을 고려하여 실제 크기로 윤곽을 나타내었다. 각각의 칩은 앰프를 기준으로 하여 가로세로 8개씩 대표되는 PSF를 구하여 초점면에서 PSF변화를 나타냈다.

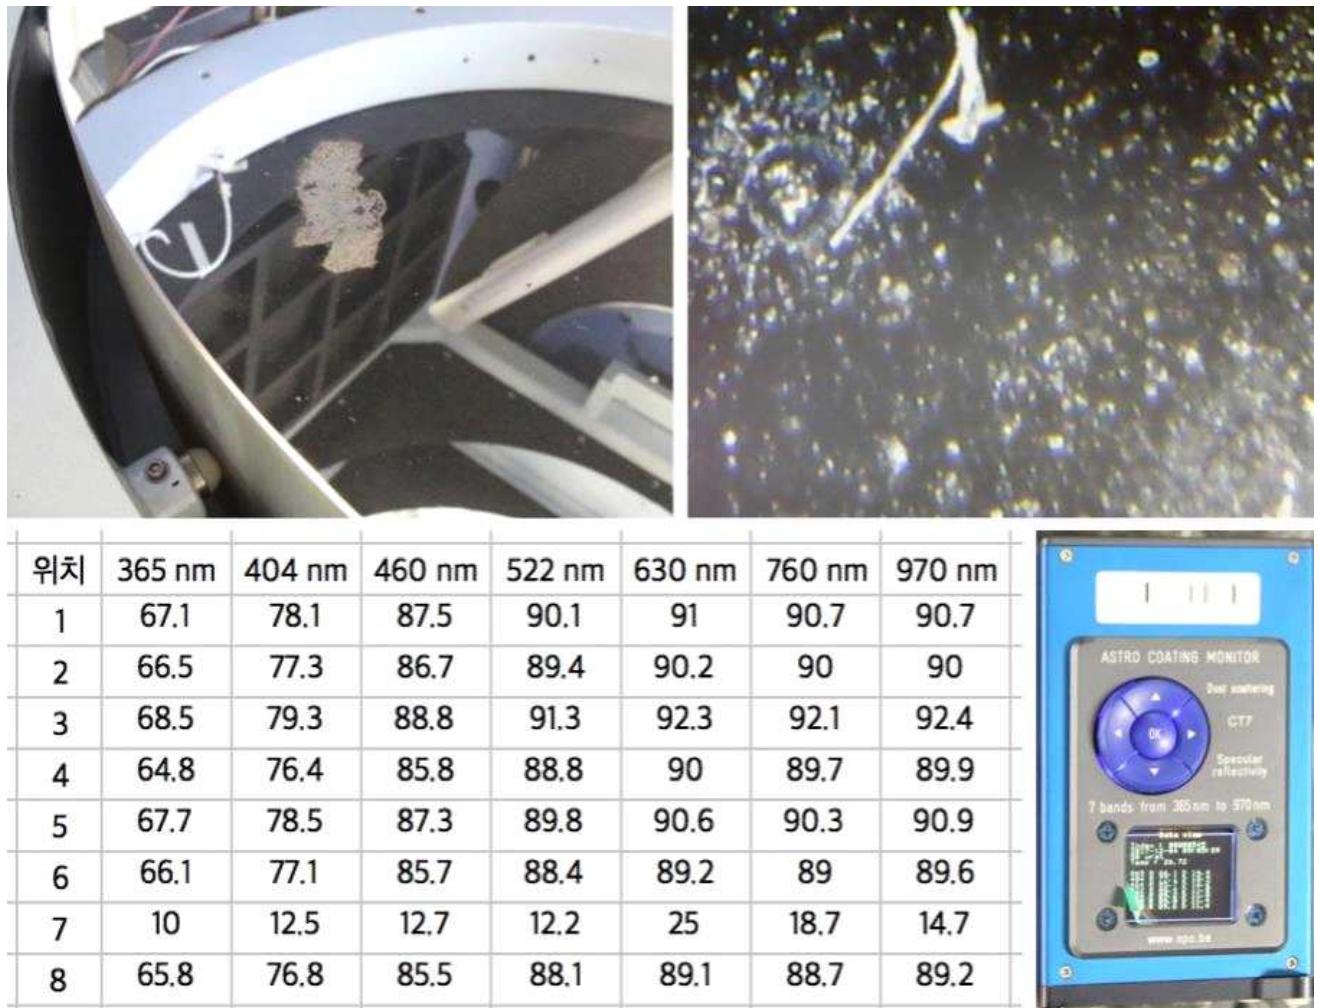
육안 검사를 통해 경면 상태를 파악하였다. 관측일지에 의하면 철레에서 관측을 하던 중 적 위축 베어링에서 흘러나온 그리스가 주경에 떨어진 일이 있었으며, 관측 후 바로 이를 인지하고 그리스를 제거한 바 있다. 이 자국은 그림 2처럼 아직도 거울면에 자국이 남아 있는데, 크기는 약 5cm 정도 되었으며 현재는 표면에서 유분이 모두 증발하여 그리스가 말라있는 상태이다. 전반적으로 거울면은 다른 천문대에 비해 깨끗한 상태였고, 호주에서와는 달리 protected silver 층이 전반적으로 양호해 보였다. 그럼 2에 protected silver 층이 깨진 것으로 보이는 작은 검은 점 부분을 현미경으로 확대한 모습을 나타냈다. 방사형으로 보이는 파손패턴은 호주에서와 비슷하였지만 크기는 비교가 어려울 정도로 작았다. 주경의 재코팅 여부를 판단하기 위해 CTIO 광기술팀이 가지고 있는 7밴드 반사율 측정기를 이용하여 경면 반사율을 측정하였다. 이 장비는 손바닥만 한 크기로 남아공이나 호주에서 사용한 장비에 비해 휴대와 사용이 간편하였다. 또한 365 nm부터 970 nm까지 기 지정된 7개 파장역의 반사율을 측정 즉시 확인 할 수 있었다. 거울면의 반사율은 거울면의 뿐만 아니라 상태가 좋은 부분을 번갈아가며 동, 서, 남, 북 방향 7개 위치에서 측정하였다. 반사율의 측정 결과는 거울면의 국부적인 오염과는 상관없이 I-band에서 90%가 모두 넘는 것을 확인하였다. 위치 7번은 그리스가 떨어진 부분을 측정한 결과이다.

그림 2. 경면 육안 검사 및 반사율 측정. 거울면에 그리스가 떨어진 뒤 말라 굳은 자국(위 왼쪽)과 protected silver 층이 파손된 것으로 보이는 검은 점을 현미경으로 500배 확대한 모습(위 오른쪽). 반사율 측정기를 이용하여 거울면 전체에 대해 8곳을 측정한 값(아래 왼쪽)과 측정에 사용한 7파장 반사율 측정기(아래 오른쪽)

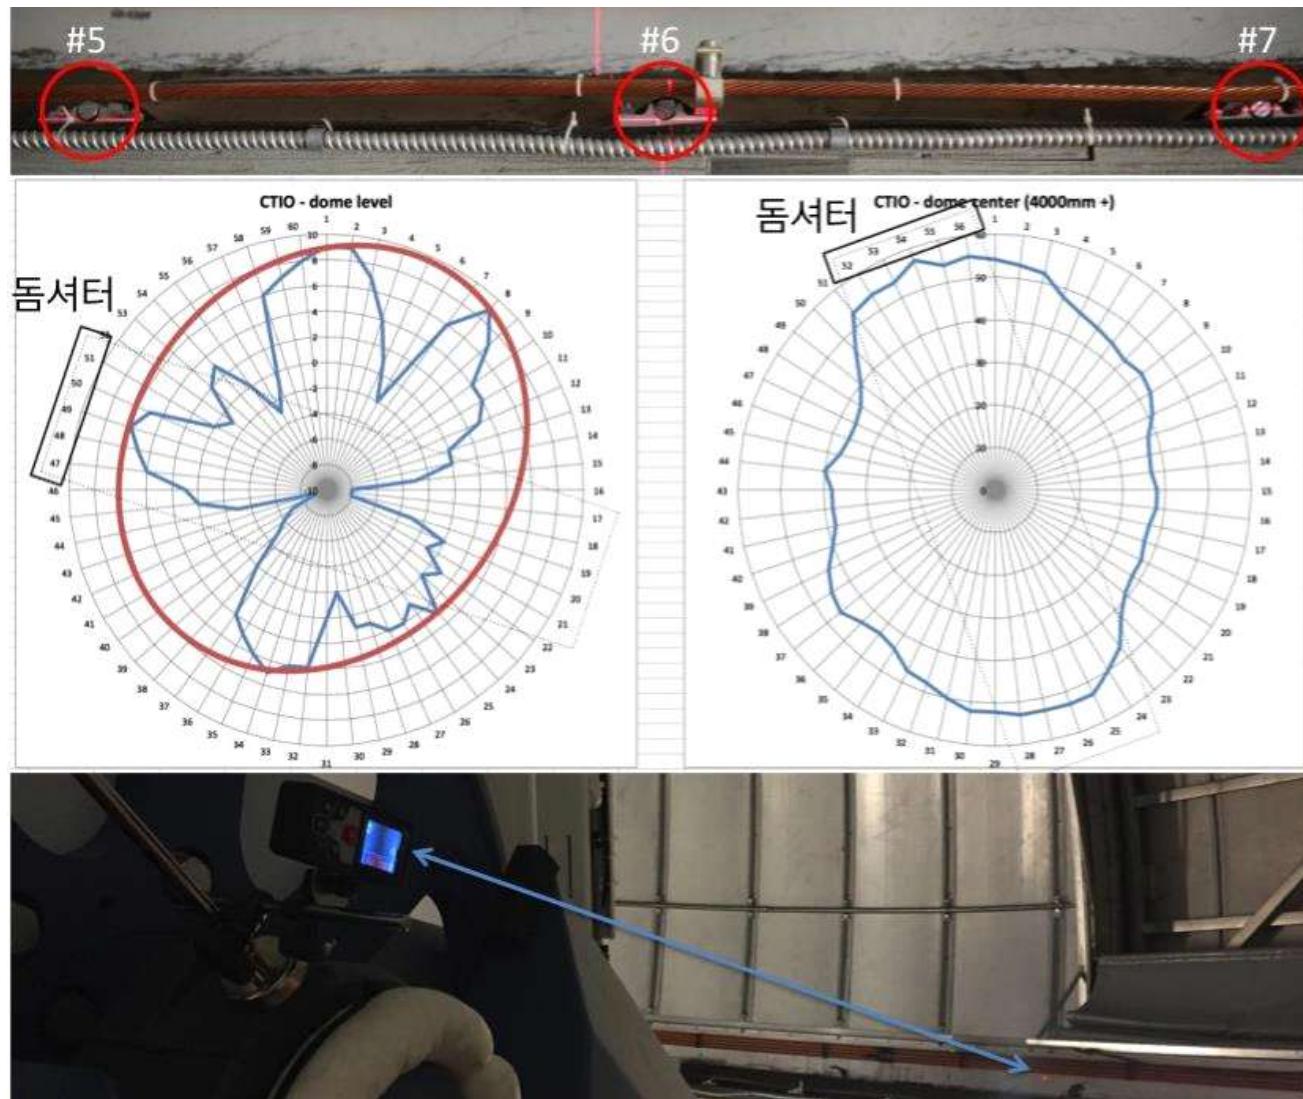
그림 4. 돔 레벨(위)과 진원도(아래) 측정방법. 돔을 받치고 있는 60개의 롤러에 대해 측정된 레벨 오프셋값(중간 왼쪽)과 56조각으로 이루어진 돔 구조물의 진원도(중간 오른쪽)를 측정할 때 돔셔터의 위치를 함께 나타 내었다.

60개 롤러 위치에서 측정한 높이 편차를 돔셔터의 위치와 함께 그림 4에 나타냈다. 그림에서 확인할 수 있듯이 현재 돔을 받치고 있는 롤러의 레벨은 모두 5곳에서 높고 낮음이 존재하고 있다. 이와 더불어 돔이 원형인지 여부를 확인하기 위해 돔을 돌려가며 한 점에서 레이저 거리측정기로 돔까지의 거리를 측정한 결과 칠레 돔은 돔셔터 부분으로 약간 길다란 타원 형태임을 알 수 있었다. 돔을 구성하고 있는 바닥 구조면이 강체가 아닐 경우 중량이 약 5톤에 이르는 타원형 돔은 돔을 받치고 있는 롤러의 높낮이 패턴의 영향을 그대로 받아 건물에 진동을 발생시키고 이는 기계회전부와 건물을 더욱 약하게 할 수 있다고 판단한다. 이처럼 돔 롤러의 레벨을 불규칙하게 만든 원인으로 우리는 잦은 지진에 의한 지반 약화를 생각하고 있다. 그림 5는 롤러의 높낮이 패턴과 돔건물 바닥에 나타난 크랙의 위치를 비교한 것으로 높낮이 패턴과 크랙 패턴이 서로 강하게 연관되어 있음을 알 수 있었다. 이 조정은 추후 롤러 아래에 심을 넣어 보정할 계획이다.

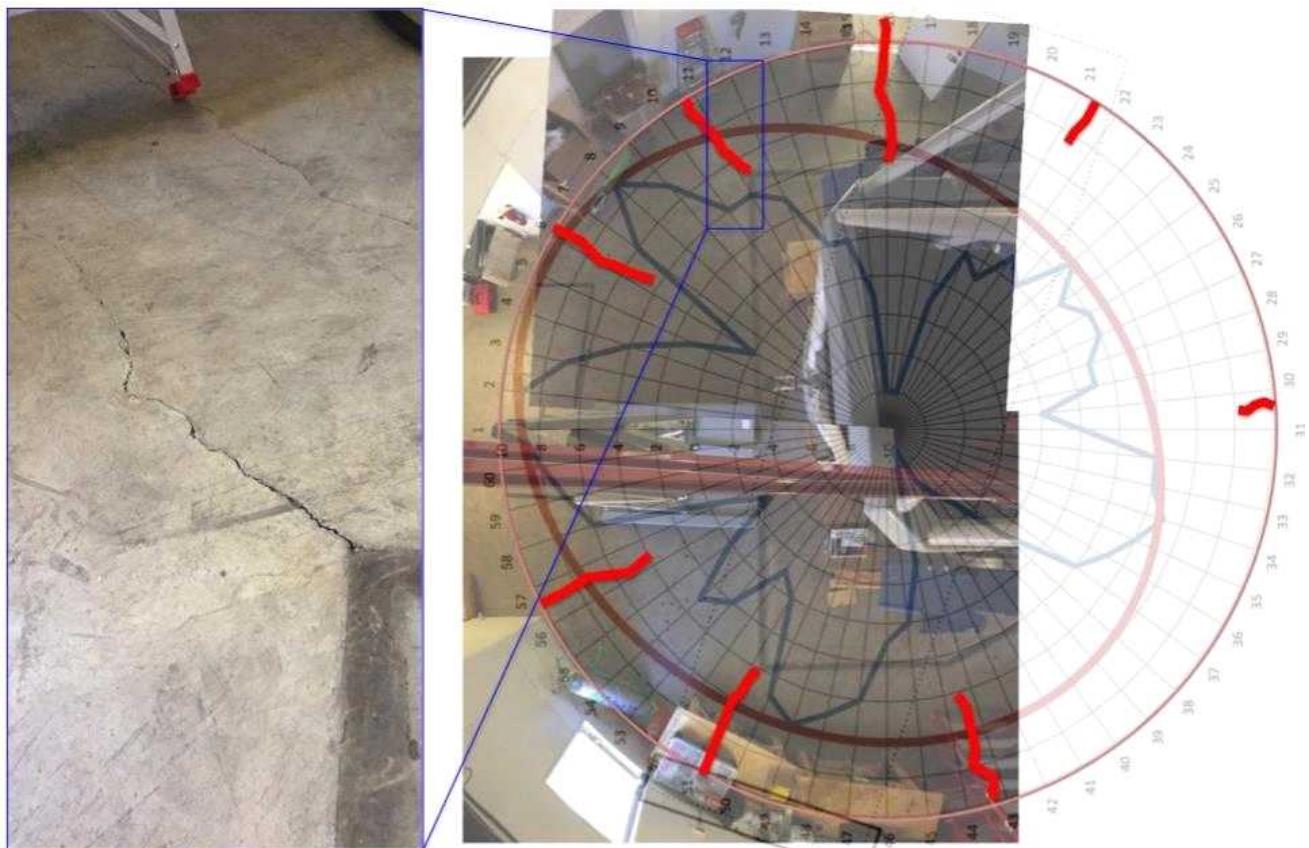
그림 5. 돔 건물 바닥에서 관찰되는 크랙(왼쪽)과 측정된 60개 롤러 위치에서의 돔 레벨값과 함께 표시한 건물 바닥 크랙 위치(오른쪽)

이와 더불어 이번 출장에서는 기존에 설치된 40:1 기어 리듀서를 60:1 기어 리듀서로 교체하였고, 이가 2/3 정도 얇은 스프로켓 2개를 새것으로 모두 교체하고 돔 레일에 그리스를 도포하였다. 준비된 그리스가 충분하지 않아 남아공에 비교하여 충분한 도포가 이루어지진 못했다. 다음번에는 그리스를 충분히 준비하여 도포해야 할 것이다. 또한 돔 셔터이어 마모도 확인, 커플링 상태 확인, 돔 셔터 엔코더 연결 벨트 장력을 확인했다. 셔터이어는 육안으로 정확한 마모량을 확인하기 어려워 교체를 칠레 기술진에 요청했으며, 기어리듀서의 웜휠과 셔터이어 및 테이퍼 베어링 등 기계 소모품들을 대량 확보하여 교체주기에 맞춘 시스템 관리가 절실히 요구된다.

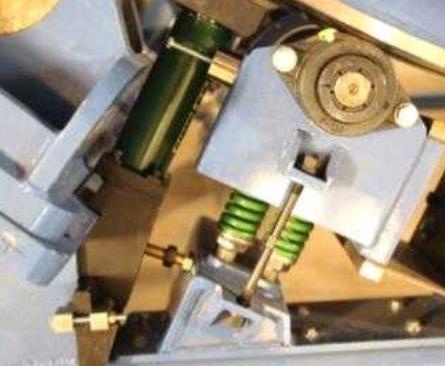
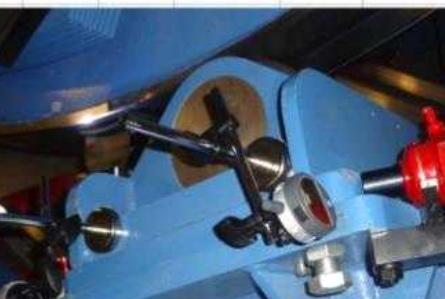
KMTNet 망원경은 마찰구동방식으로 구동되는 적도의식 형태를 가지고 있다. 망원경의 추적 기능을 위해 망원경구조물의 중앙에 거대한 RA 디스크가 설치되어 있으며, 이 원추형 디스크는 원추 꼭지점에 해당하는 북쪽에 위치한 1개의 대형 베어링과 동쪽과 서쪽에서 RA 디스크면을 받치고 있는 2개의 아이들 롤러와 접촉하고 있다. 망원경 경통은 중량이 약 8톤정도에 이르기 때문에 망원경이 구동할 때 디스크면과 아이들 롤러가 정확히 기계적으로 정렬되어 있지 않으면 디스크면의 접촉점에서 회전축 방향으로 여분의 마찰력 벡터가 발생하게 되고 이 마찰력은 상대적으로 연한 디스크 표면을 마모시키게 된다. 칠레에서는 망원경을 설치한 직후 이러한 마모 현상을 목격하고 조정 작업을 실시하였으나, 설치 당시에는 아이들 롤러의 각도를 미세하게 조정할 수 있는 장비가 없어 완벽한 정렬이 이루어지지 않은 상태로 망원경을 계속 사용해 오고 있었다. 이에 RA 디스크와 아이들 롤러를 정렬할 수 있는 조정장치를 디자인하고 제작하고 남아공 천문대에서 이를 이용하여 성공적으로 아이들 롤러 정렬을 조정한 바 있다. 한편 칠레의 경우에는 RA 디스크와 망원경 바닥 구조물과의 거리가 다른 곳에 비해 무척 짧아 서쪽 아이들 롤러를 조정하기 위한 별도의 리프트 장치를 추가로 제작하여 조정에 사용하였다. 아이들 롤러의 미세각 조정은 유압책을 이용하기 때문에 아주 적은 힘을 들이고서도 미세한 조정이 가능하며, 2곳에서 값을 측정하기 때문에 회전에 포함된 편이량이 보정되어 정확한 회전각의 측정이 가능하다.

그림 6. 아이들 룰러 조정각 계산을 위한 환산표(왼쪽)와 동쪽과 서쪽 아이들 룰러에서 측정된 조정각(위 오른쪽). 서쪽과 동쪽에 설치된 조정기의 모습(오른쪽)

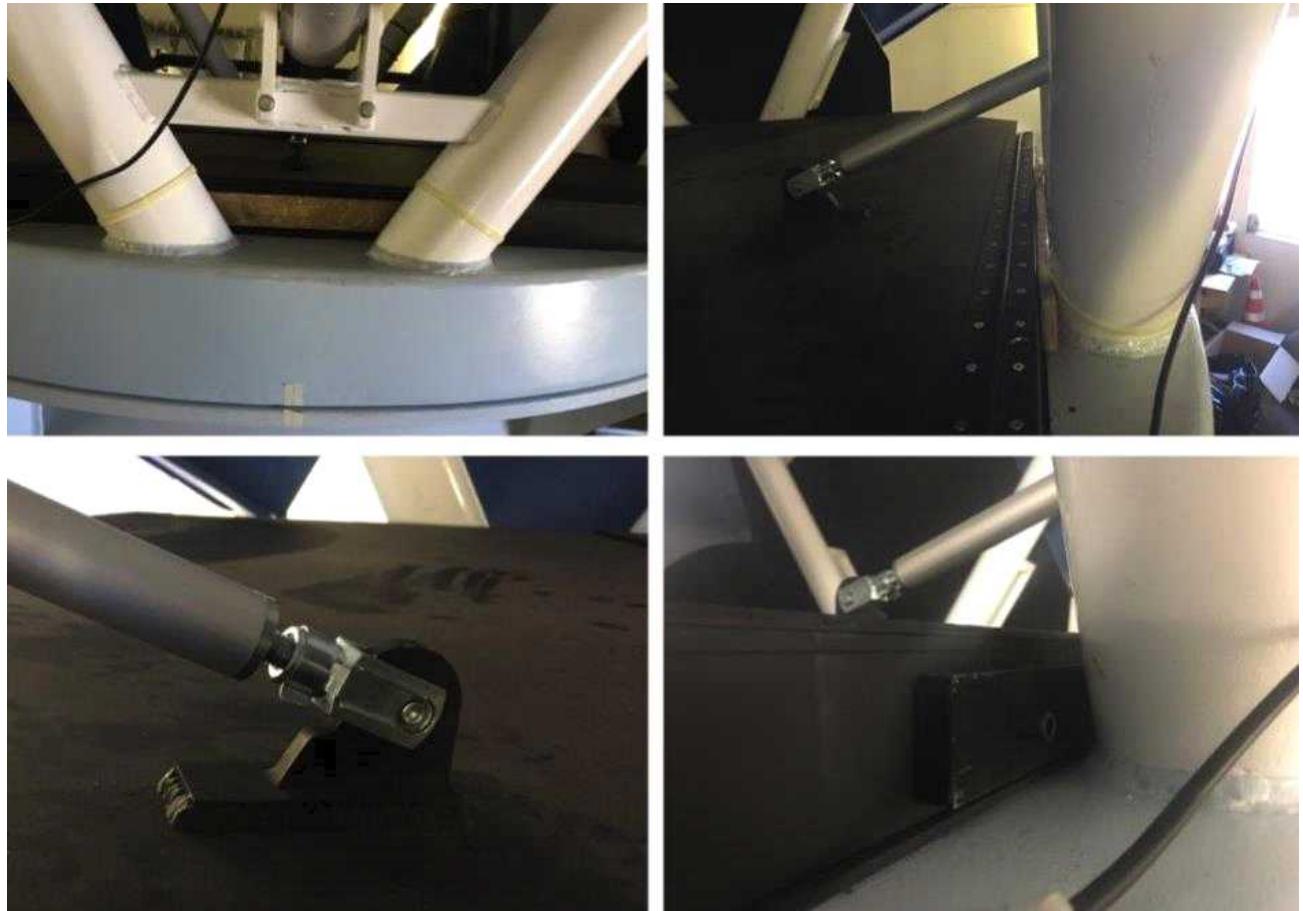
미러커버의 피아노 경첩을 고정하고 있는 미러힌지 마운트는 여러 천문대에서 돌파 더불어 문제를 일으킨 바 있으며, 이 원인으로는 마운트에 인가되는 하중에 비해 구조물을 고정하는 볼트가 너무 작기 때문으로 판단한다. 그러나 현재 힌지 마운트의 구조상 더 큰 볼트를 사용하기는 어렵기 때문에 커버가 여닫히면서 발생하는 힘을 완충할 수 있는 블록을 OTA 구조물에 지지할 수 있게 덧대어 커버를 열 때 힌지마운트에 인가되는 힘이 더 이상 마운트를 움직이지 않도록 보강하였다. 이 방법으로 문제가 해결되는지 실험을 위해 그림 7처럼 나무판자를 이용하여 보강하였고, 최종적으로 CTIO 기술진이 알루미늄으로 부품을 제작하여 교체 설치하였다. 특히 완충 블럭을 추가한 이후에는 힌지 마운트가 더 이상 밀리지 않고 고정됨으로써 미러 커버를 여닫는 액추에이터의 작동 거리가 바뀌어 열고 닫힐 때 서로 간섭이 발생함을 확인하였다. 해결을 위해 남쪽 액추에이터의 길이를 최대한 짧게 조정하려 시도했으나, 액추에이터 폴립 방지용 너트의 두께가 너무 두꺼워 더 이상 조정이 어려웠다. 그래서 폴립방지 너트를 제거한 후에야 길이를 조절 할 수 있었다. 액추에이터의 길이 조정은 액추에이터 막대를 좌우로 돌리며 조정하는 방법과 L자형으로 생긴 커버 홀더의 나사연결부를 좌우로 돌려 조정할 수 있다. 특히 L자형 홀더의 나사연결부를 이용하여 거리를 조정할 때에는 미러커버 홀더의 외형과 액추에이터에서 나온 나사축이 서로 간섭을 일으키지 않는 범위까지만 조정이 가능하다. L자형 홀더가 관통형으로 되어있어 나사연결부를 너무 많이 줄이면 나사축이 홀더 사이로 빠져 나오게 된다. 호주와 남아공에서도 액추에이터 길이 조정과 힌지 마운트의 보강이 요구된다.

그림 7. 임시로 보완한 미러커버 지지대(위)와 알루미늄으로 최종 보강된 지지대(아래)

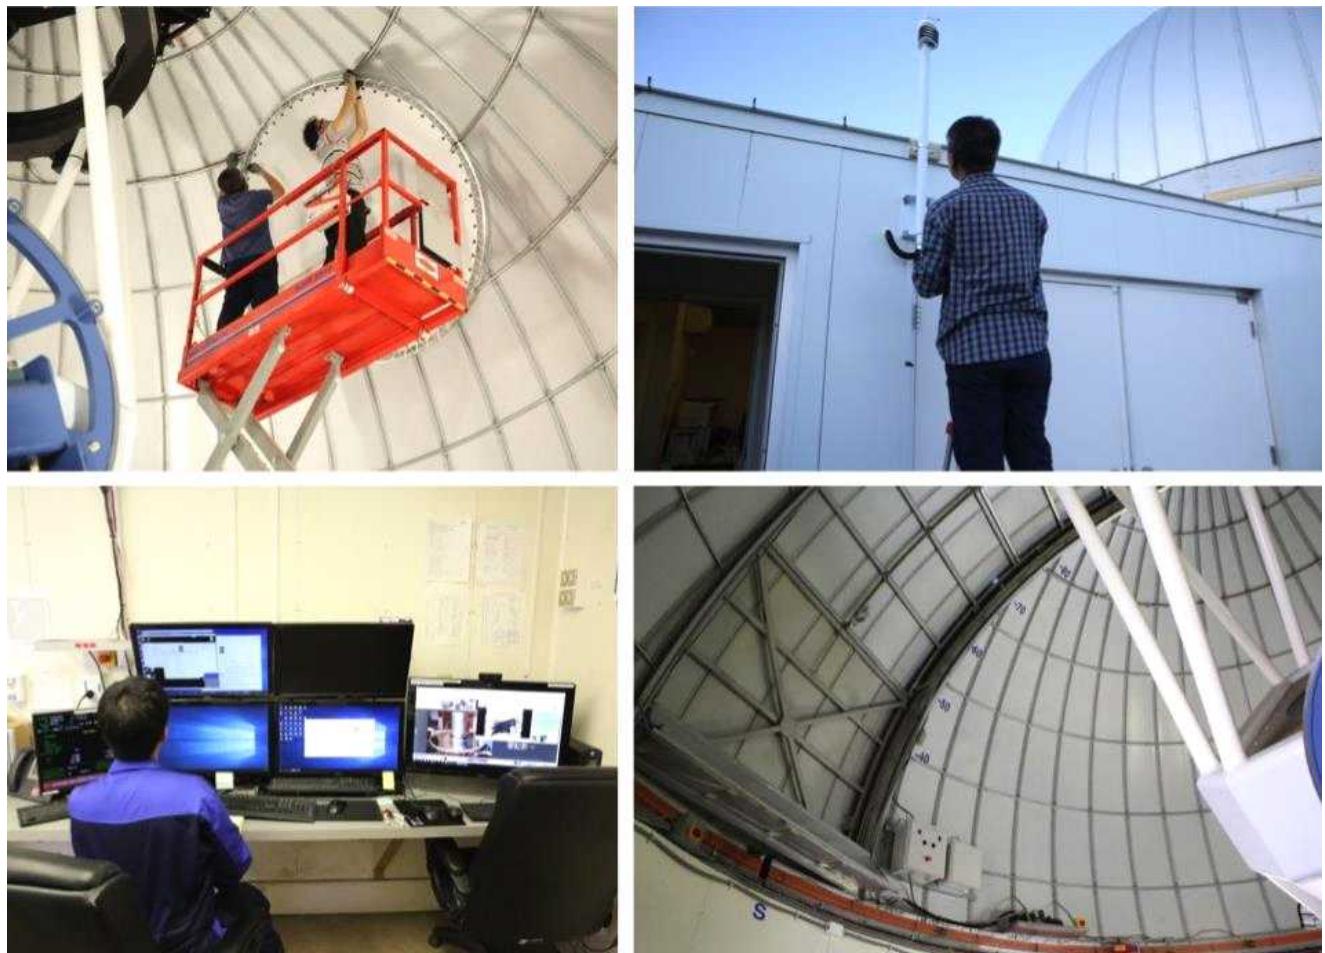
카메라 성능 상태확인과 돔 플랫을 이용한 illumination correction을 위해 돔 플랫 스크린을 설치하였다. 스크린의 직경은 2m이고, 나일론 재질의 흰색 천을 사용한다. 돔 플랫은 돔을 흠 위치로 보낸 후 망원경을 방위각 89도, 고도 48도 위치에서 획득한다. 칠레에서는 110V만 사용하고 있어, BV 와 RI 밴드에서 각각 사용하기 위해 25W와 40W 할로겐 램프를 사용했으나, 40W가 충분히 밝지 않아 60W로 교체가 요구된다. KMTNet-CTIO 관측소의 기상상태를 정밀히 분석하고 예측하고자 천문대 건물에 Vaisala 통합형 기상센서 WXT536을 설치했다. 이 장비는 기온, 습도, 풍향, 풍속, 기압, 강우량 등을 제공하며 실시간 기상 정보 모니터링은 AUX 컴퓨터에 설치한 MCC201 소프트웨어에서 확인이 가능하다. 축적된 기상자료는 본원으로 전송하여 활용할 계획이었으나, FTP 전송 문제가 아직 해결되지 않은 상태이다. 관측자들의 관측 집중도와 각종 모니터의 가시성을 높이기 위해 관측실 벽면을 이용하여 모니터를 4개의 모니터를 한 번에 볼 수 있도록 관측 콘솔을 구성하였다. 이로써 관측실에 설치된 책상의 공간 활용도를 높였으며, 벽면에 설치된 GPS 시계와 PC-TCS 시작 동기 여부를 한눈에 확인 할 수 있게 되었다. 돔 셔터 개폐 위치와 망원경의 포인팅이 어긋날 경우 육안으로 판단할 수 있게 10도 간격으로 돔 셔터의 위치를 표시하였다(그림 9).

그림 8. 돔플랫 스크린(위 왼쪽)과 기상장비(위 오른쪽) 설치 모습. 벽면에 설치 고정된 GPS시계와 모니터(아래 왼쪽) 및 돔 셔터 고도를 알려주는 레터링(아래 오른쪽)

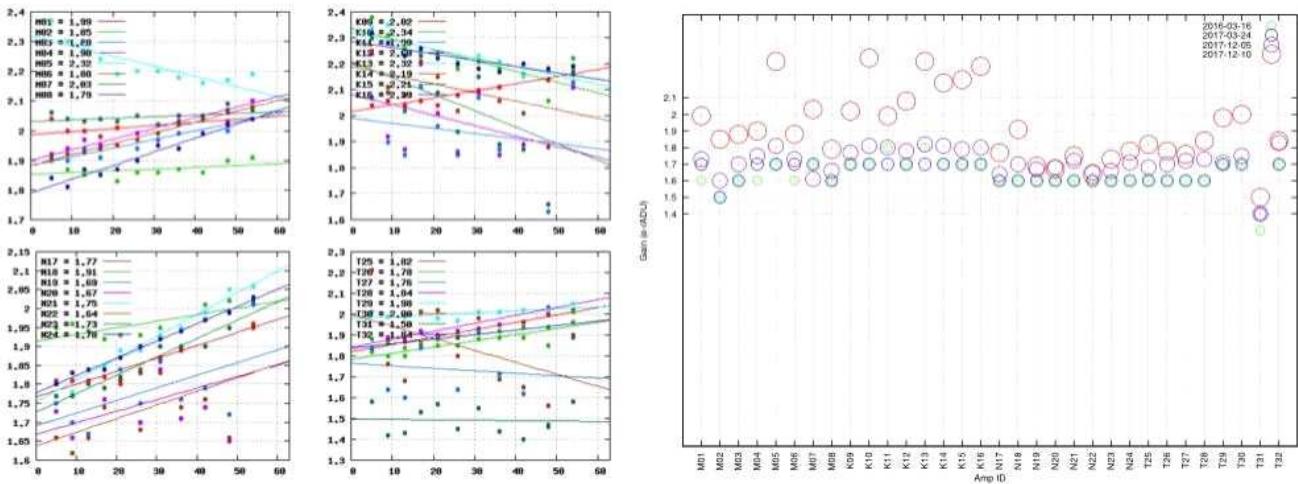
그림 9. 카메라 전자부 조정 후 앰프별 게인값 특성(왼쪽)과 최종 측정된 앰프별 게인값(오른쪽)

이번 출장에서 카메라 전자부의 미세조정이 이루어졌고, 이로 인해 32개 스트립으로 구성되는 MEF CCD 영상의 바이어스 레벨이 서로 비슷해졌다. 그림 9에 돔플랫을 이용하여 CCD 카메라의 게인 측정과정과 각 앰프별로 측정된 결과를 과거와 비교하여 나타냈다. 우측 그림에서 연두색과 파란색은 각각 2016년 3월과 2017년 3월에 측정한 값으로 두 측정값은 서로 일정한 값을 가지고 있음을 알 수 있다. 한편 붉은 색으로 표현된 2017년 12월 측정값은 각각 카메라 전자부의 1차 조정과 2차 조정 직후에 측정된 값들이다. 동일한 방법을 이용하여 게인 값을 측정하였기 때문에, 최근 전자부 조정 이후에 게인값이 과거에 비해 변한 것을 알 수 있다. 추후 카메라 전자부 성능추적을 위해 돔플랫 관측과 특성 측정을 정기적으로 수행 할 예정이다.
