# 국외 출장 보고서

(2018년 1월 22일-2월 6일 / 미국 OSU, 호주 KMTNet-SSO)

한국천문연구원

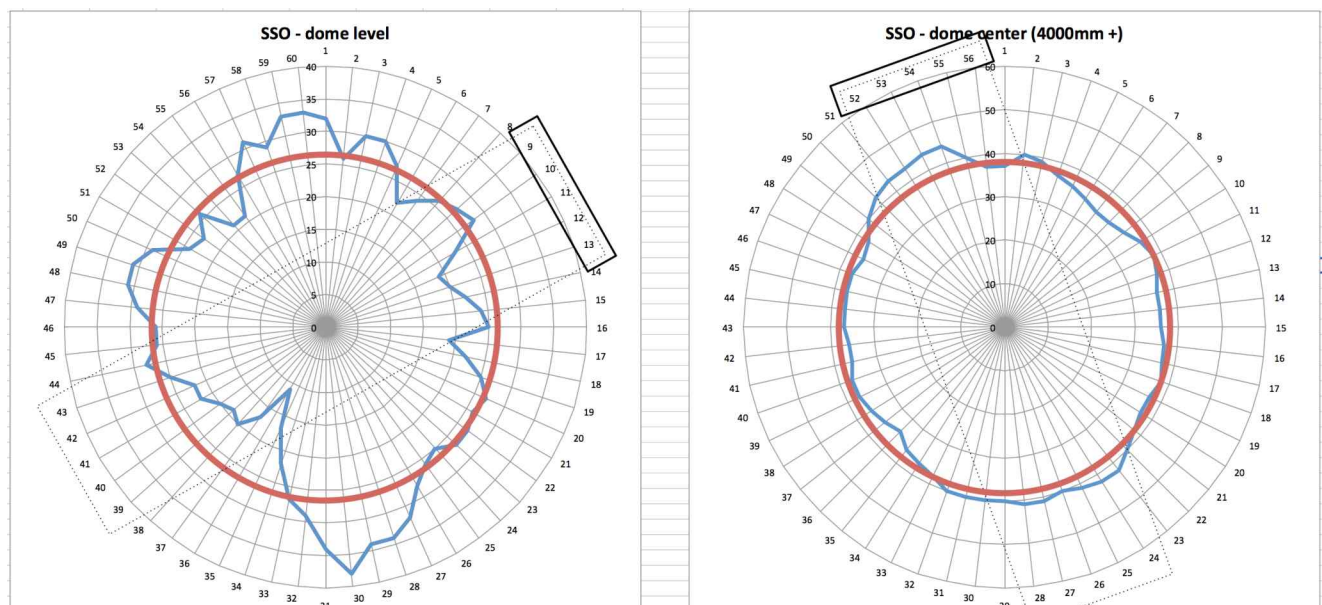
2017년 남반구 관측시스템 모두에서 공통적으로 가장 많은 문제를 일으킨 부분 중 하나가 돔 회전 구동부와 관련된 부분이다. 주로 기어리듀서의 내부 워HEEL이 닳거나, 돔을 회전시키는 스프로킷이 닳거나, 기어리듀서를 고정하는 볼트가 파손되는 경우가 많았다. 이 부품들의 잦은 교체의 원인은 돔의 수평도나 진원도 등에 문제가 있다고 판단하였다. 이에 2017년 남아공과 칠레에서 진행한 돔의 레벨 상태 측정으로부터 돔 전체를 떠받치고 있는 60개의 롤러 중 일부만이 돔의 바닥면과 접촉하고 있음을 확인하였다. 호주에서도 레이저 수평기를 이용하여 롤러가 설치된 나무 바닥이 기준면에 대해 얼마나 차이가 나는지 측정하였고, 이를 토대로 크기는 약 2cm 정도의 차이가 나는 것을 알 수 있었다. 롤러가 돔을 받치고 있는 구조를 살펴보면, 건물 벽 위에는 나무 받침으로 마감이 되어있고, 그 위에 약 5mm의 고무판 위에 롤러와 연결된 마운트가 설치되어있다. 이 롤러 마운트를 고정하고 있는 볼트는 4개인데, 돔 안쪽의 볼트 2개를 조이면 롤러를 받치고 있는 고무판이 지렛대 역할을 하여 롤러가 들어 올려지고, 돔 바깥쪽의 볼트 2개를 조이면 반대로 롤러의 높이가 낮아져 돔의 완충역할과 함께 미세한 높낮이 조정이 가능하다. 이 방법으로 조정 가능한 높이 조정은 최대 5mm 정도이며, 그 이상의 조정이 필요한 경우 심을 넣거나 기존 심을 빼서 높이를 낮추는 방법을 이용하였다. 조정을 위해 준비제작한 심의 두께는 0.5mm, 1.0mm, 2.0mm이며, 스테인레스 재질로 이루어졌다. 심의 삽입 및 제거는 모두 2회에 걸쳐 수행하였고, 심 삽입 여부에 대한 검사도 2회 진행하였다. 현재 상태는 60개 롤러가 모두 돔 바닥면과 접촉하고 있으며, 돔 롤러와 바닥면 사이에 그리스를 주유하여 구동시 부드럽게 회전할 수 있도록 조치하였다. 이번에 이루어진 조정작업으로 총 5cm의 기존 철심이 제거 되었고, 총 14cm 두께의 심이 삽입되었다.

그림 3. 심작업을 하기 전에 측정한 롤러받침 나무 바닥면의 수평상태(좌)와 돔의 진원 상태(우). 그림에서 직사각형으로 표시한 부분은 값을 측정할 당시에 셔터가 놓여있던 방향이다.

수평선과 나무바닥면의 높이를 60개 롤러 위치에서 측정한 값의 차이를 그림에 나타냈다. 각각의 숫자는 롤러의 위치를 나타내는 ID 이며 1번은 북쪽이며 15번(우측)이 동쪽이다. 그림의 중앙에 보이는 빨간원은 전체 값의 평균값으로 돔과 롤러 사이의 차이를 쉽게 보기 위해 편의상 나타낸 가상의 선이다. 왼쪽그림에서 빨간 원 바깥에 나타난 파란색 선은 돔과 롤러 사이가 많이 떠있다는 것을 의미하고, 빨간선 안쪽의 파란선에 해당하는 롤러가 대부분의 하중을 떠받치고 있음을 의미한다. 그림에도 나타나 있듯이 실제 측정 때 살펴본 바에 의하면 36번 롤러는 돔 바닥면과 밀착해 있었고, 이를 제외한 26번부터 48번 롤러는 모두 돔 바닥면과 떨어져서 헛돌고 있었다. 또한 오랜 기간 동안 36번 롤러가 약 1/4에 해당하는 중량을 떠받치고 있었다는 증거로 36번 롤러의 표면은 매우 매끄럽게 닳아 있었다. 즉 돔 전체 질량이 약 4.5톤인데, 이 중 1/4에 해당하는 대략 1.1톤의 로드를 36번 롤러 하나로 오랜 기간 동안 받치고 있었음을 의미한다. 초기 설계대로라면 4.5톤의 중량을 60개로 분산하기 때문에 각각의 롤러에 가중되는 로드는 약 75kg 정도이어야 하나, 실제로는 이보다 15배 이상의 로드가 부여되다 보니, 실제 돔 구동에 있어 무리가 간 것으로 예상된다. 우측에는 돔의 진원도를 측정하여 그림으로 표현했다. 돔의 형상은 대체적으로 원형을 띄고 있었으며, 특별한 변형은 발견하지 못했다. 칠레에서 측정한 결과에서는 돔서터 부분으로 길쭉한 형상의 타원 형태를 보이고 있었던 반면, 이번에 호주에서 측정한 돔의 진원도는 대체적으로 원형에 가까운 형태를 보이고 있었다. 돔의 진원도를 측정하기 위해 오차 1mm 측정이 가능한 레이저 거리 측정기가 사용되었다. 레이저 거리 측정기는 망원경의 구조물에 수평으로 설치되었고 설치 위치에서 돔의 앞쪽면 철판까지 거리를 측정하고 각 조각편의 대푯값으로 나타내었다. 돔을 구성하는 조각은 롤러의 개수가 60개인 것과는 달리 총 56개로 이루어져 있다. 이 중 편의상 52-56 조각편이 놓인 위치를 서터부분으로 정의하고 북쪽을 향하고 있는 서터의 옆부분을 1번 조각으로 정의하였다.

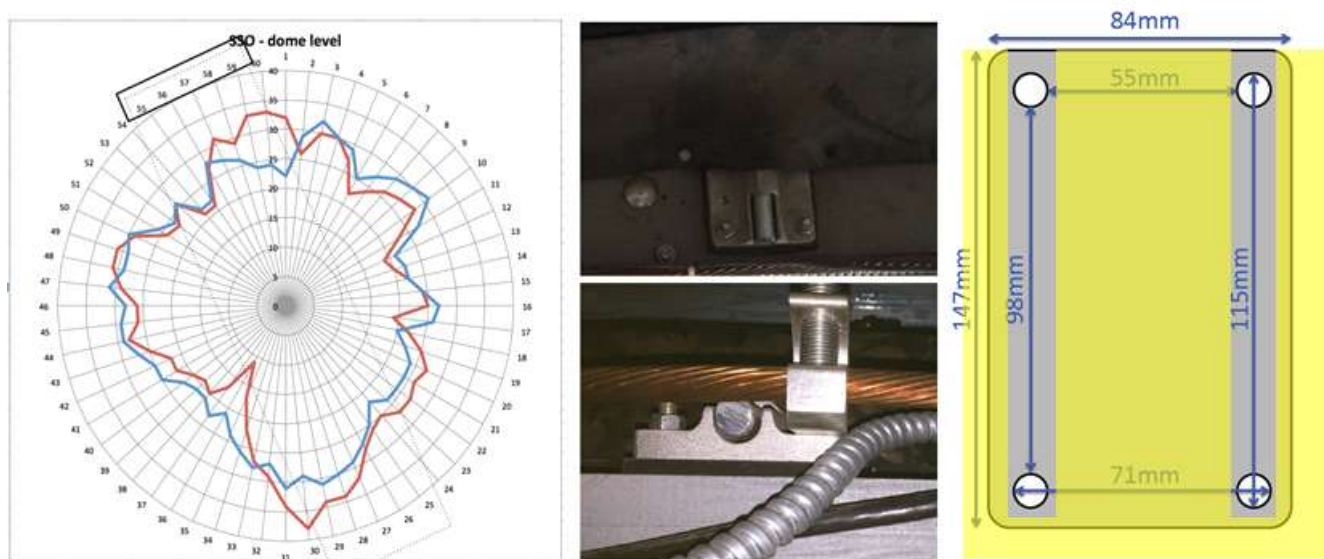
그림 4에는 2회에 거쳐 측정한 돔 수평도를 함께 나타내었다. 왼쪽 그림에서 빨간선은 1차 때 측정한 나무 받침판의 수평도이고, 파란선은 1차 심작업을 마친 후 다시 측정한 나무 받침판의 수평도이다. 이 파란선의 수평도를 근거로 심작업을 한번 더 수행하였다. 이번 심작업에서는

그림 4. 심조정 작업후 2번째 측정한 롤러 받침 나무 바닥면의 높이차이(좌)와 심작업을 위해 측정된 롤러마운트의 치수와 "E" 형태의 심(노란색)의 모양(우)

롤러의 수평도 조정을 위해 롤러 마운트의 치수를 정확히 측정하고 이를 바탕으로 높낮이 보정이 가능한 특별한 심을 제작하였다. 심의 제작시 특별히 고려한 사항은 심작업의 편리성을 위해 “E” 형태로 심을 제작하여, 마운트를 고정하고 있는 4개의 볼트를 우선 느슨하게 한 후 정면에서 고무판과 롤러마운트 중간 사이에 심을 쉽게 넣을 수 있도록 하였다. 심작업은 소형 유압잭을 이용하여 먼저 돔을 들어 올려 롤러로부터 돔 바닥면을 분리하고, 심을 넣은 후에는 다시 유압잭을 릴리즈하여 돔 바닥면이 롤러와 충분히 접촉하는지를 일일이 확인 하였다. 만약 돔이 롤러와 충분히 접촉하지 않는 경우에는 0.5mm 두께의 심을 최종적으로 넣어 돔이 충분히 밀착하도록 하였다. 작업을 하는 동안 느낀 점은 돔구조물의 바닥면이 충분히 강하여 하나의 롤러(36번)와 접촉하고 있음에도 불구하고, 이를 중심으로 양쪽으로의 처짐없이 그 형상을 유지하고 있었다. 이로 인해 36번 롤러를 중심으로 양쪽에 인접한 여러 개 롤러와는 모두 접촉이 이루어지지 않음을 쉽게 확인하였다.

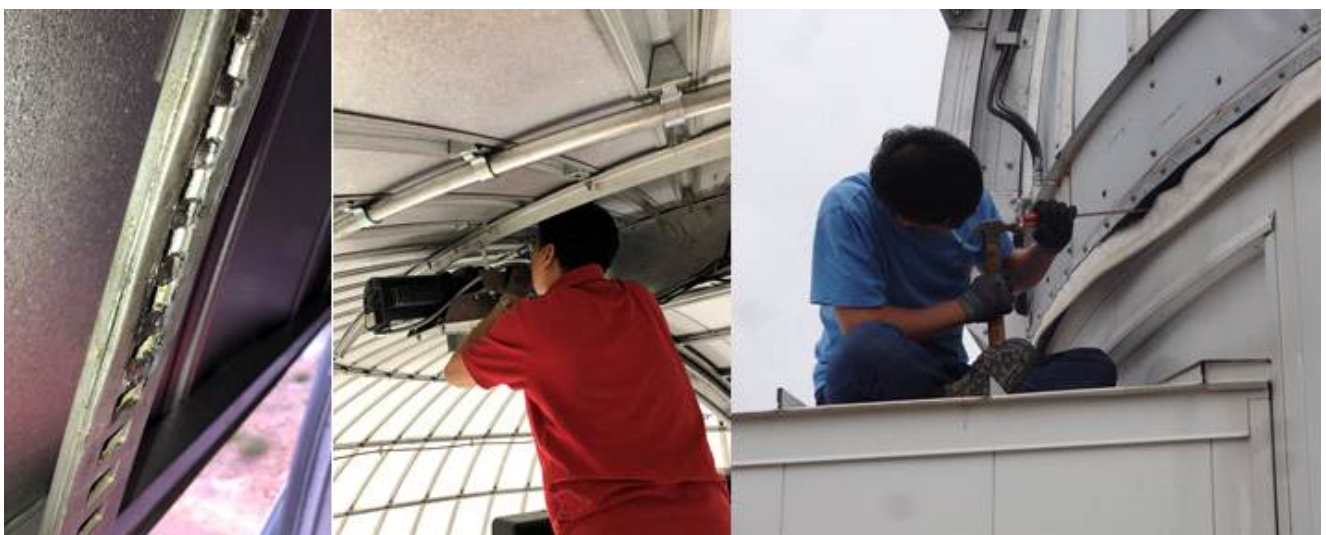
관측시스템에서 많은 문제를 일으키는 또 다른 부분이 돔 셔터 부분이다. 특히 호주 관측소에서는 지난 1년간 돔 셔터부분에서 잦은 문제가 발생했다. 셔터이어가 닳아서 새로 제작해서 교체하기까지 6일 동안 망원경 운영이 정지된 일 외에도, 셔터부분에 있는 커플러의 볼트가 풀리거나, 모터샤프트와 기어샤프트를 연결하는 커플링이 고장나기도 하였으며, 셔터 레일이 많이 닳아 있다고 보고되었다. 그 이유는 셔터이어가 많이 닳을 경우, 셔터 부분에 있는 레일과 스프로킷이 정확히 맞물리지 못하고 유격이 커져서 스프로킷이 헛돌면서 그림 5의 왼쪽 사진과 같이 레일을 갉아 먹는 것으로 판단된다. 현재는 돔 셔터레일의 상태를 지속적으로 관찰하고 있으며, 향후 돔 제작사인 Ash dome 사로부터 돔 셔터레일을 구매하여 교체할 예정이다.

그림 5. 돔 셔터부 레일이 닳아서 패인 모습(왼쪽). 돔 셔터부 점검(중앙). 찢어진 돔 스커트 수리(오른쪽)

그 외에도 호주 돔 수리 계약을 맺고 있는 로드니가 방문하여 돔 셔터이어를 교체하였고, 커플러에서 이탈한 세트 스크류도 체결하였다. 또한 지난 12월 고장난 기어리듀서를 예비품으로 사용할 수 있도록 내부의 워휠을 교체하였다. 지난 1년간 자주 보고된 돔싱크 오류의 빠른 판단을 위해 열려진 돔 셔터의 위치(고도)를 표시하는 스티커를 붙였으며, 헐거워진 돔 스커트 볼트를 조이고, 돔 회전부의 스프로킷, 레일, 방풍막 휠 마모상태 등을 점검하였다.

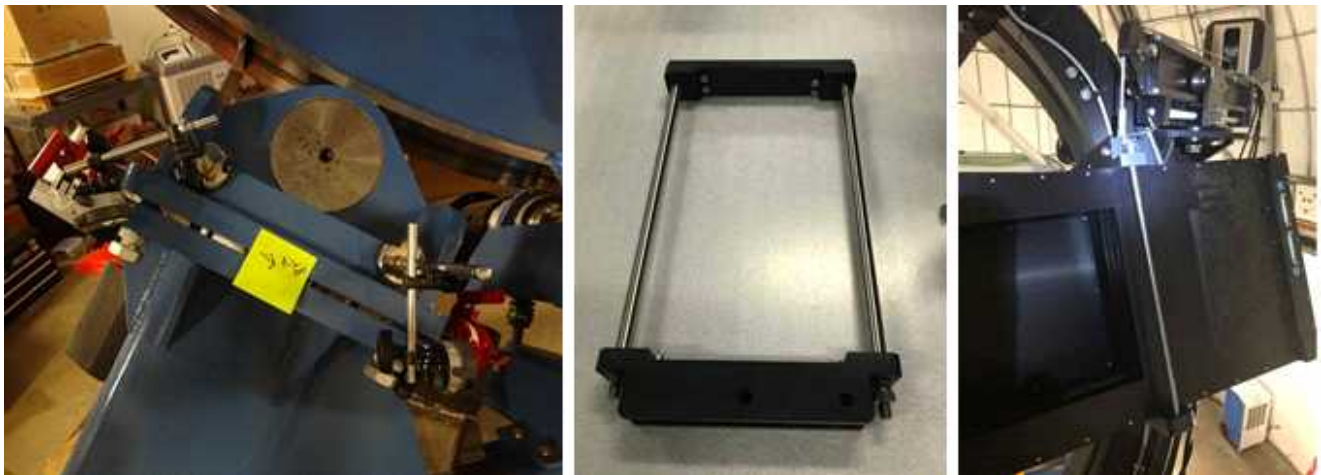
그림 6. RA 디스크 정렬 장치(좌), FSA의 1인 설치를 위해 새롭게 디자인하여 제작한 고정 홀더 및 설치작업(중앙, 우)

는데 큰 어려움이 없음을 확인 하였다. 그러나 실제 활용을 위해서는 몇 가지 해결해야 할 문제들이 있다. 첫째, 현재 사용하고 있는 집크레인을 작업이 진행되는 30여분 동안 지속 사용이 가능한 모델로 바꾸는 것이 중요하다. 이번 작업에서도 5분 작업 후 30분을 쉬며 모터의 과열을 막아야 하기 때문에 FSA를 망원경에서 제거한 후 타고 올라간 시저 리프트에 FSA를 올려놓고 아래로 이동시켰다. 50kg에 달하는 FSA를 시저리프트에서 바닥에 내리고 다시 케이스에 넣는 일은 혼자 작업하기에는 매우 위험하다. 이와 더불어 현재 사용하는 크레인 조작 스위치를 무선장치로 변환 시키는 것도 중요하다. 현재는 유선으로 연결된 2개의 장치를 들고 작업해야 하기 때문에 한손으로 제어가 어렵지만, 무선 조작 스위치로 교체할 경우 온전히 한손으로 제어가 가능해지기 때문에 1인 설치가 가능해진다. 일단 이에 대한 세부디자인이 완성되면 집크레인은 망원경에 영구히 설치할 예정이다. 현재 집크레인이 설치된 부분에 중량 30kg에 해당하는 질량추가 설치되어 있는데, 이 질량은 정확히 현재 집크레인 세트와 일치하기 때문에 질량추를 제거하고 이 위치에 집크레인을 영구 설치하는 것이 가능하다. 다만, 집크레인을 영구 설치하기 위해서는 기존 마운트와 집크레인 플랜지에 고정 핀과 홀을 가공 설치하여 집크레인 몸이 회전하는 것을 막아야 한다. FSA(Filter Shutter Assembly) 제거 및 설치 테스트와 겹쳐서 내부 상태 확인 및 조정 작업도 수행되었다. 모터 고정 및 타이밍 벨트 풀리 고정 볼트를 점검하여 다시 조여주는 작업을 수행하였고, I 필터의 타이밍 벨트의 장력을 조정하였으며, 필터 표면의 먼지제거 작업도 수행하였다.

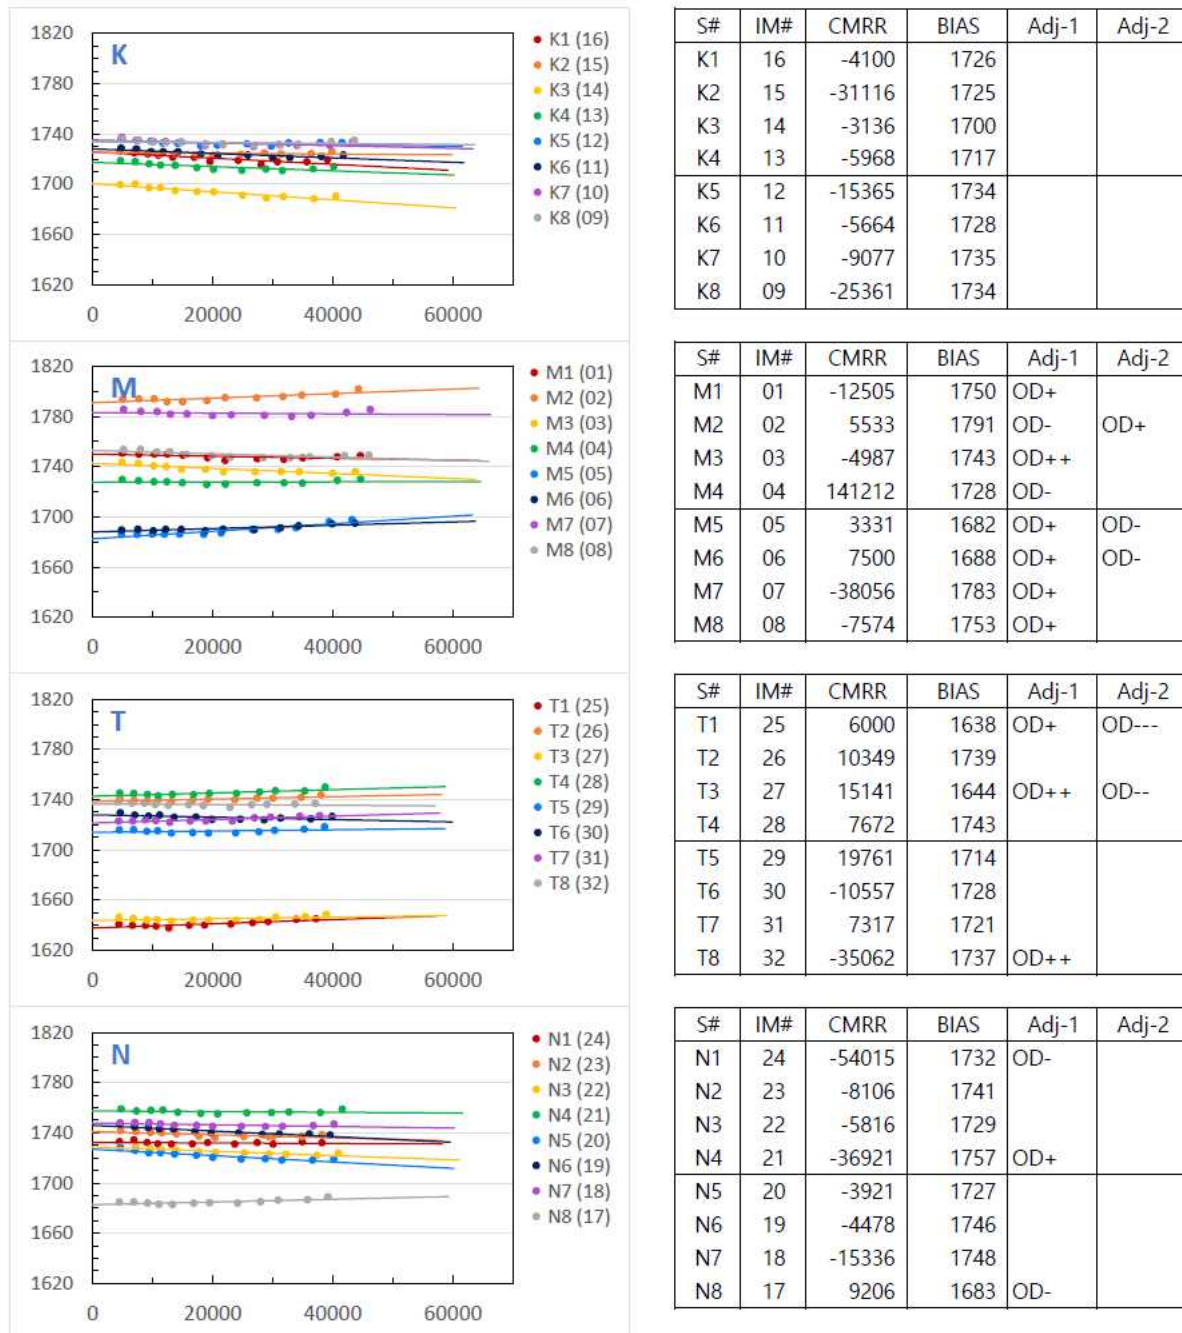
출장 기간 중인 2018년 1월 28일 전자부 변경 전에 측정한 CMRR 평균치 및 BIAS level 평균과 분산은 작년 2017년 2월에 측정한 값과 큰 차이는 없었고, 11개월 전에 조정한 CMRR과 BIAS level의 설정이 그대로 유지되며 허용범위 내에 위치하고 있는 것을 보였다. 반면 POT 보드 조정 후인 2018년 2월 4일에 측정한 값은 CMRR이 1500 가량 감소하였고 BIAS level의 분산도 증가한 것을 볼 수 있는데 CMRR은 여전히 6000 ADU 이상으로 허용 범위 안에 위치하고 있었지만 BIAS level의 P-V는 목표치인 100 ADU를 넘어서게 되었다. 몇몇 채널 간에 보이는 150 ADU의 BIAS level 차이는 측광성능에 큰 저하는 없을 것으로 예상되지만, 추후 필요시 P-V 100 ADU 이내로 채널별 BIAS level을 조정하는 것은 어려움 없이 가능하다. 현 상태에서 BIAS level을 다시 조정하기 위해서는 BIAS Jump를 교정하기 위해 맞춰놓은 POT 보드를 조정하기 보다는 PA 보드의 포텐시오미터를 조정해주어야 한다.

그림 7. 전자부 변경 후 최종 CMRR 및 BIAS level 측정 결과 (2018-02-04 측정).

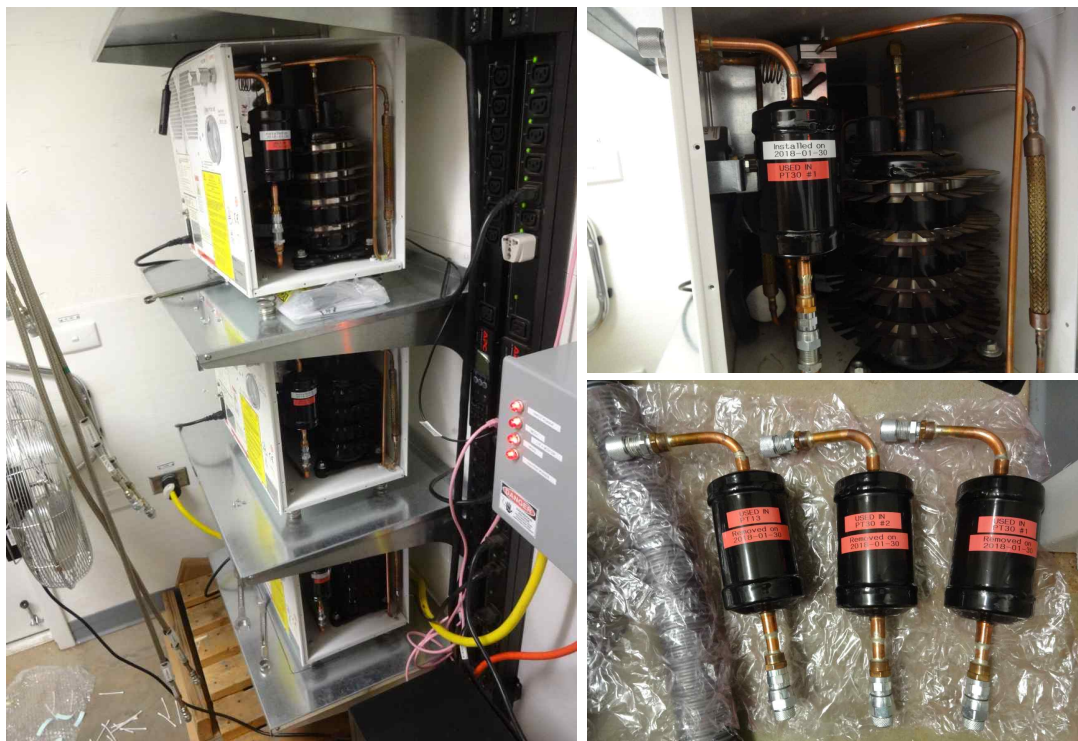
그림 8. 카메라 듀어 냉각기 컴프레서 internal adsorber 교체작업

CCD 카메라 시스템의 부대장비인 듀어 냉각기 컴프레서의 보수작업이 이루어졌다. 남아공과 칠레 시스템에 이어 CCD 냉각기 컴프레서 3기의 internal adsorber를 교체하였다. 이 과정에서 PT30 #1, #2, PT13의 덮개를 열어 내부 점검 및 청소를 수행하였고 각 냉각기의 냉매 가스량을 확인하고 조정하였다. 또한 안정적인 냉각기 컴프레서 운용을 위해 서지프로텍터와 함께 전용 UPS 및 스페어 PDU를 장비실에 설치하였다. 스페어 PDU 설치 후에 기존 PDU와 동일하게 기기 설정을 해주어 유사시에 즉각적인 PDU 교체가 이루어지도록 하였다. 장비실 PDU의 사이트별 설정은 표 17 및 표 18과 같다.

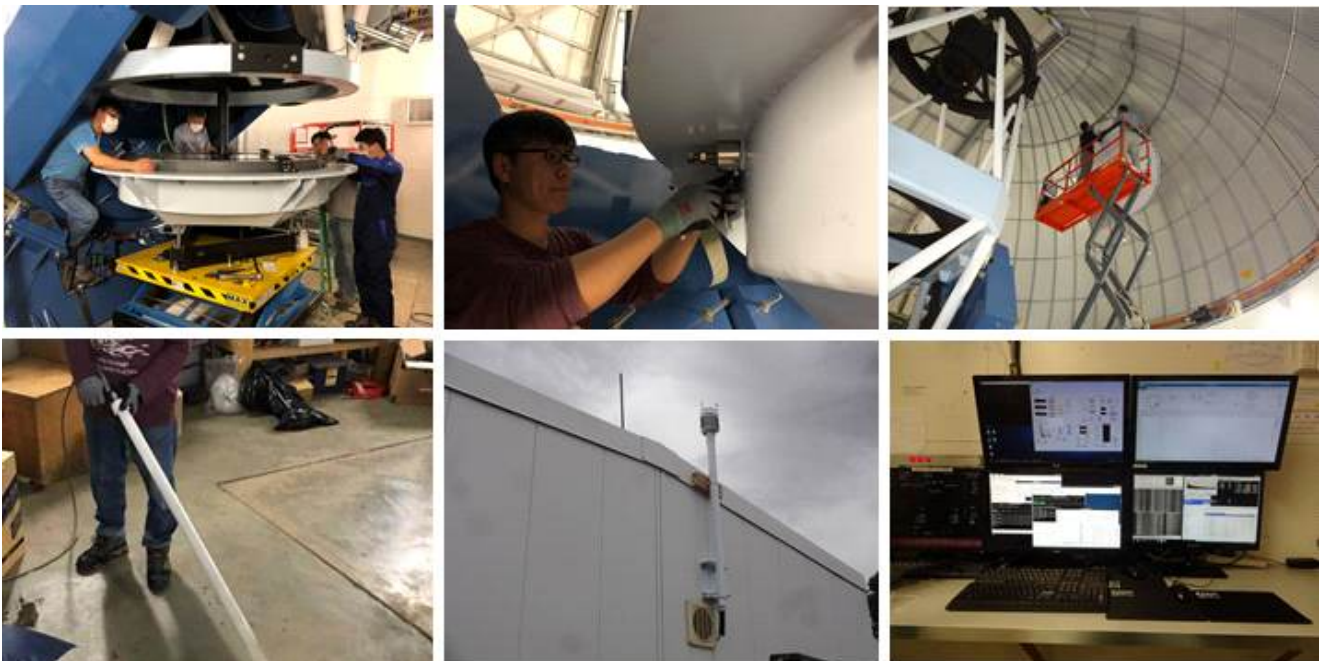
그림 9. 시계방향으로 배플 설치, 미러볼 설치, 돔 플랫폼스크린 설치, 모니터 벽면설치, 기상장비 설치, 스노건 교체

기존에 사용해 오던 CO2 클리닝 도구의 잦은 고장으로 인해 새로운 모델을 제작하였다. 제작한 모델은 릿 천문대에서 사용하고 있는 모델을 복사하였다. 노즐의 구멍크기는 4.9mm이며, 분사각도는 60도로 디자인하였다. 미러면에 이물질이 붙는 것을 막기 위하여 인라인 미세필터를 설치하였다. CO2 클리닝은 차가운 공기가 주변의 수증기를 눈으로 만들고 이 눈송이가 거울면의 먼지를 둘러싼 후에 자체 중력으로 거울면에서 떨어내는 역할을 한다. 클리닝은 2주일에 한번 꼴로 관측 전에 실시하며, 미러 전체를 간단히 청소한다. 이외에도 남아공과 칠레에서 수행하였던 같은 작업들이 수행되었다. 관측용 컴퓨터를 업그레이드하였으며, 관측에 활용되는 컴퓨터 및 주변기기의 갑작스런 고장에 대비해 여분의 PC-TCS, AUX PC, TCC, PDU 등을 컴퓨터실 랙에 설치하였다. 또한 관측자의 관측편의를 위해 기상장비 설치, 시각동기화 코드 적용, 스크립트 관측 실험, 관측 모니터 벽면설치, GPS 시각 모듈의 관측실 설치 작업 등을 진행하였다.
