# 국외 출장 보고서

(2019년 4월 15일-25일 / 호주 KMTNet-SSO)

한국천문연구원

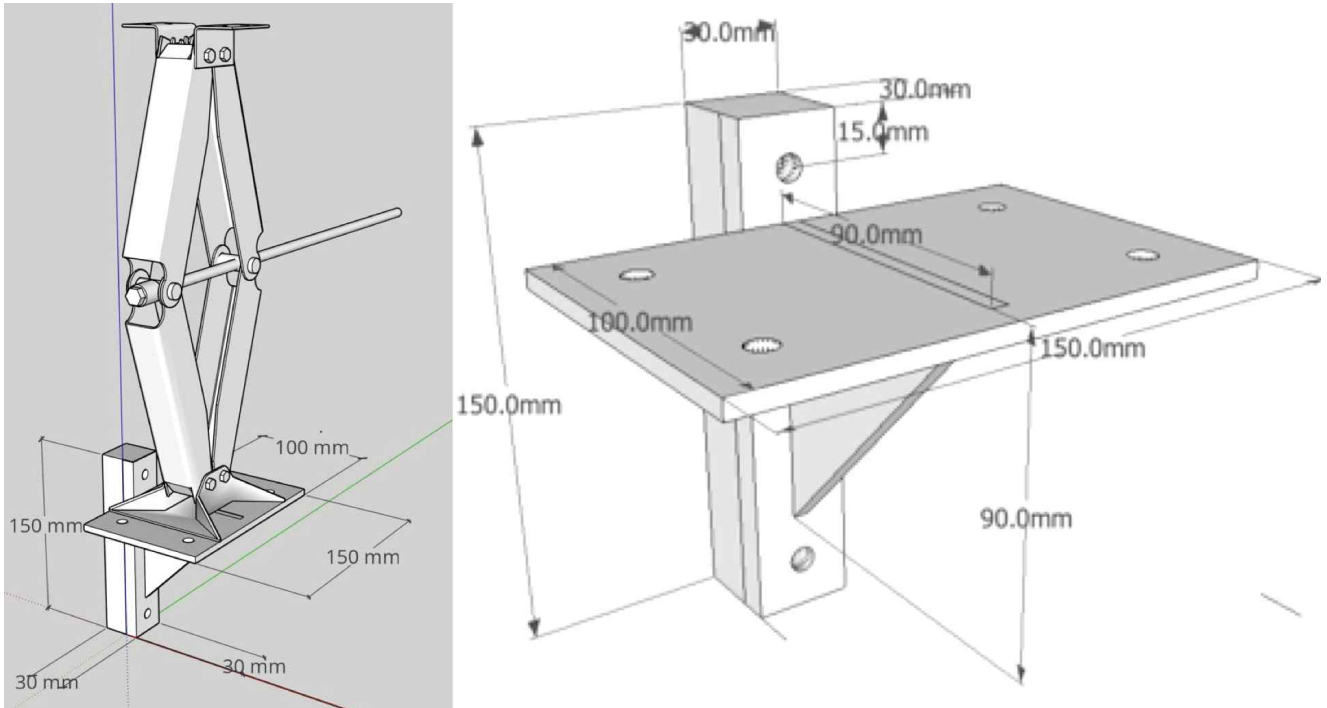
그림 2. 중장비 사용을 회피하기 위해 디자인한 리프팅 잭 마운트

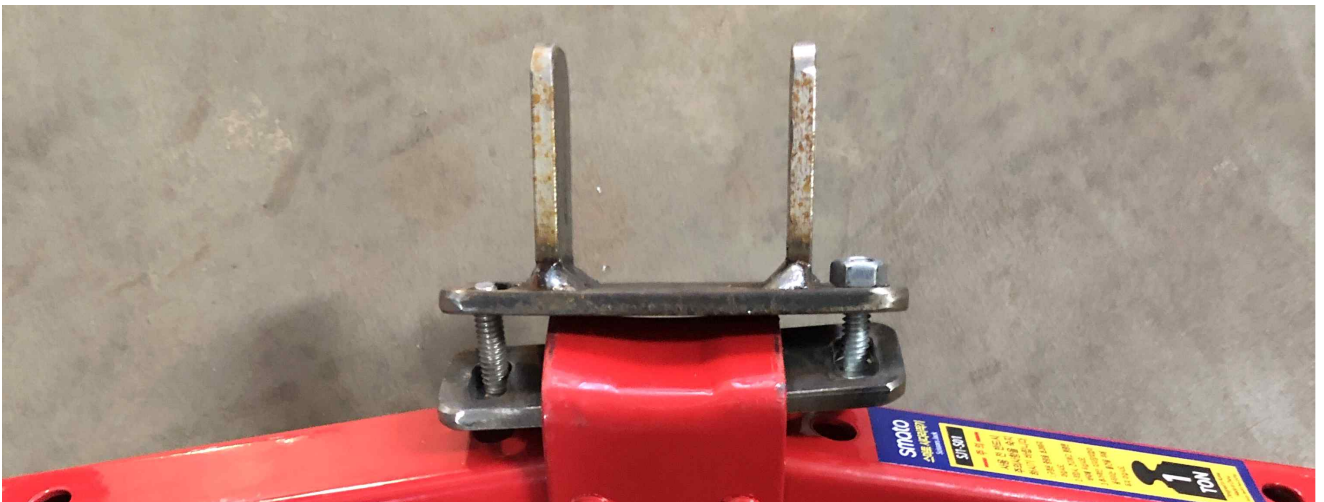
성공적인 작업 수행을 위해 호주에 도착한 첫날 천문대로 올라가기 전에 AUSBOX 업체를 방문하여 작업 내용을 재확인하였고, 다음날 오전에 천문대를 방문할 것을 요청하였다. 천문대에 도착한 후에는 제작한 리프팅 잭을 실제 돔의 가이드 레일 부분에 임시로 설치해보고 문제가 없음을 확인하였다. 둘째 날 오전에 AUSBOX에서 사전 준비 작업을 위해 천문대를 방문하였다. 리허설 과정에서 임시 설치한 리프팅 잭 하단에 상부 셔터를 내려 본 결과, 점점 부분이 약간 어긋나는 것을 확인하고, 상단셔터와 리프팅 잭이 서로 맞닿는 부분의 구조물에 대한 디자인과 제작을 의뢰했다(그림 3). 이후 전반적인 작업순서에 맞추어 각 단계를 점검하고 작업에 큰 문제가 없음을 확인했다. 운영팀은 다음날 작업을 위해 호주에 배송된 셔터 랙을 돔으로 옮기고 랙의 구조와 치수 등을 점검했다.

그림 3. AUSBOX에서 디자인 및 제작한 상단셔터 고정 구조물

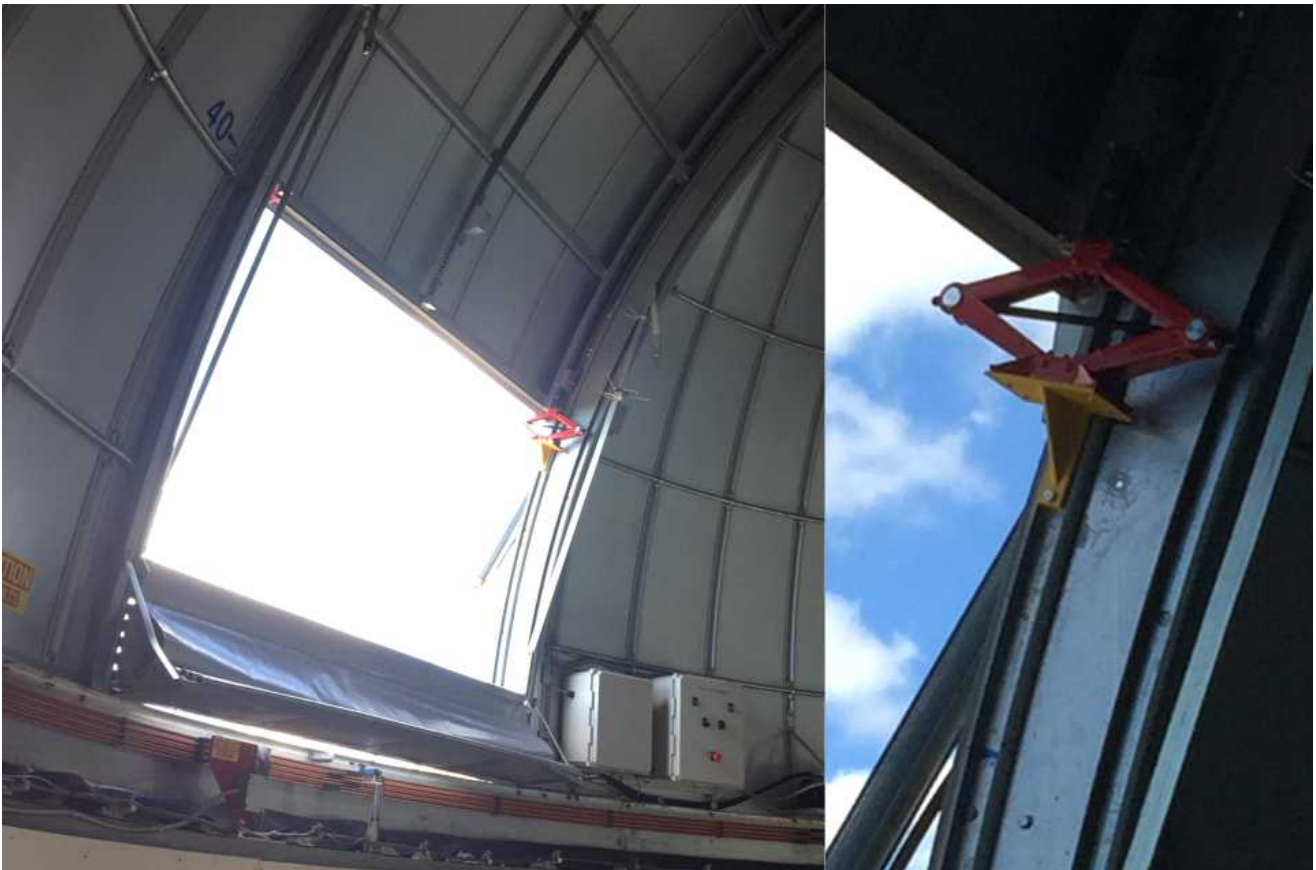
셋째날 오전 8시부터 작업을 위해 현지기술자 3명이 돔에 방문하였다. 전날 디자인한 리프팅 잭 접촉부를 제작해 왔다. 전반적인 작업 내용을 작업자들과 다시 공유한 후 리프팅 잭을 가이드 레일에 설치하였다. 전날 사전준비를 통해 상부셔터가 완전히 내려오지 않은 상태로 스크류를 제거할 수 있는 공간이 보이는 최적의 위치를 찾았고, 이를 기준으로 위치를 가이드 레일에 표시한 바 있는데, 이곳에서 72cm 아래 돔 가이드레일에 홀을 만들고 리프팅 잭을 설치하였다(그림 4). 셔터를 구성하는 조각문 1장의 길이는 약 2m가 조금 넘으며, 조각문 하나에는 셔터구조를 보강하기 위해 가로 방향으로 4개의 구조물이 용접되어 있고 각각 70cm 씩 떨어져 있다. 따라서 이 위치는 상부셔터의 가장 윗부분에서 스크류를 제거하기 위한 최적의 위치가 된다.

그림 4. 리프팅잭을 돔 가이드레일에 설치한 모습

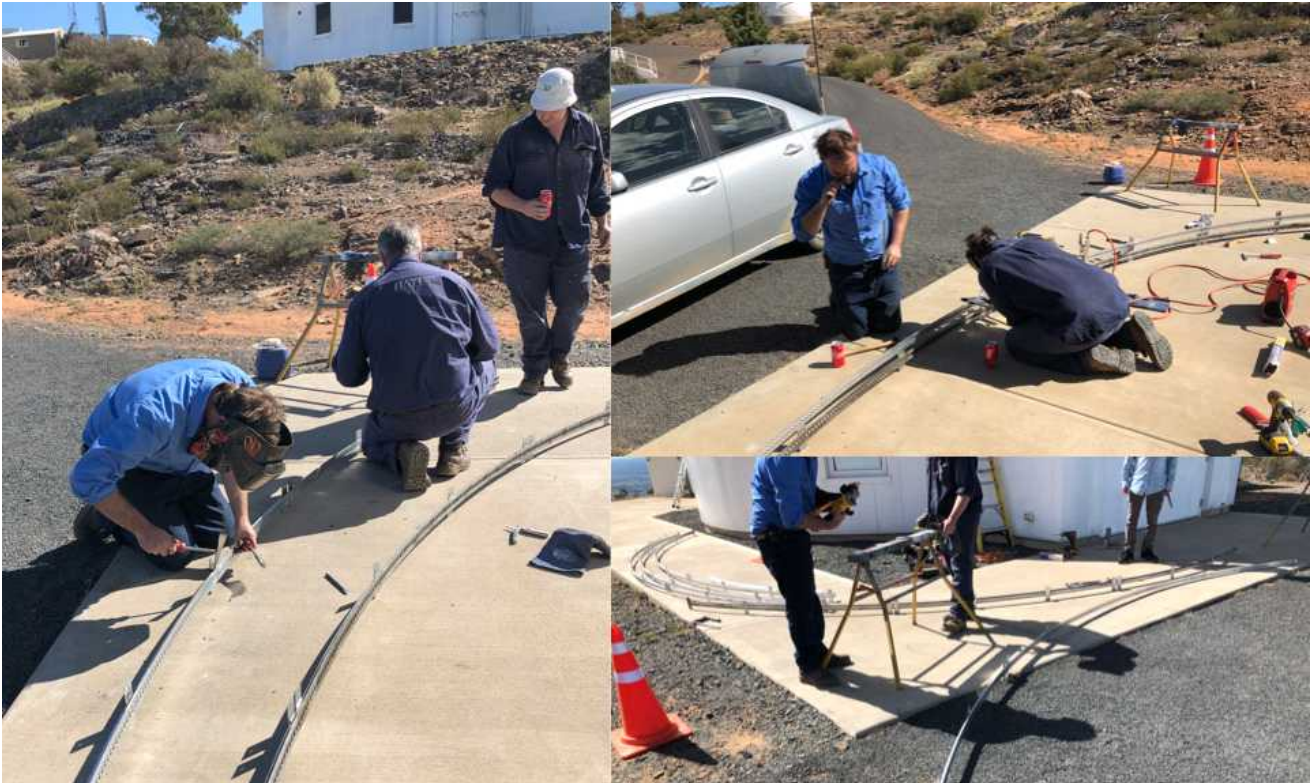
그림 5. 셔터랙의 고정탭을 제거한 후 새로운 위치에 용접하는 모습

제거한 랙을 새로 배송된 랙과 일대일로 비교한 결과, 랙 고정탭의 위치가 기존의 것과 서로 다른 것을 확인했다. 따라서 배송된 랙을 그대로 사용할 수 없었기에 용접된 고정탭을 그라인더를 이용하여 제거한 후 재용접하여 기존의 고정탭 위치와 일치하도록 수정하였다(그림 5). 랙의 설치 준비를 마친 후 제거의 역순으로 랙을 설치하였다 즉, 랙을 가로바에 타이밴드로 임시 고정하여 위치를 잡은 후 스크류를 이용하여 최종 고정하였다(그림 6). 기존에 랙을 고정하던 스크류의 피치는 제작사에서 제공한 스크류의 피치보다 더 촘촘했기 때문에 동봉된 스크류를 이용하여 랙을 고정시킬 수 있었다. 나중에 랙을 다시 바꿔야 한다면 스크류의 나사산 마모로 인해 다른 형태의 고정 방법을 고려해야 할 것으로 예상된다. 랙을 설치한 이후에는 다시 돔을 180도 회전하여 리프팅 잭을 이용하여 상부 셔터를 위로 들어 올렸고, 랙과 드라이빙 기어가 서로 맞물리도록 유격을 조정했다. 랙과 기어가 맞물린 후에는 수동레버를 이용하여 셔터를 들어 올리고 리프팅 잭을 제거했다. 셔터 상부의 마감 판넬도 재부착하고 방수 처리하여 주변을 정리하였다. 작업은 오전 8시에 시작하여 오후 4시까지 이어졌다. 최종 확인을 위해 전기를 이용하여 돔 셔터를 열고 닫아보았으나, 소음이 계속되어 셔터랙 이외의 드라이빙 장치에 다른 문제가 있는 것으로 나타났다.

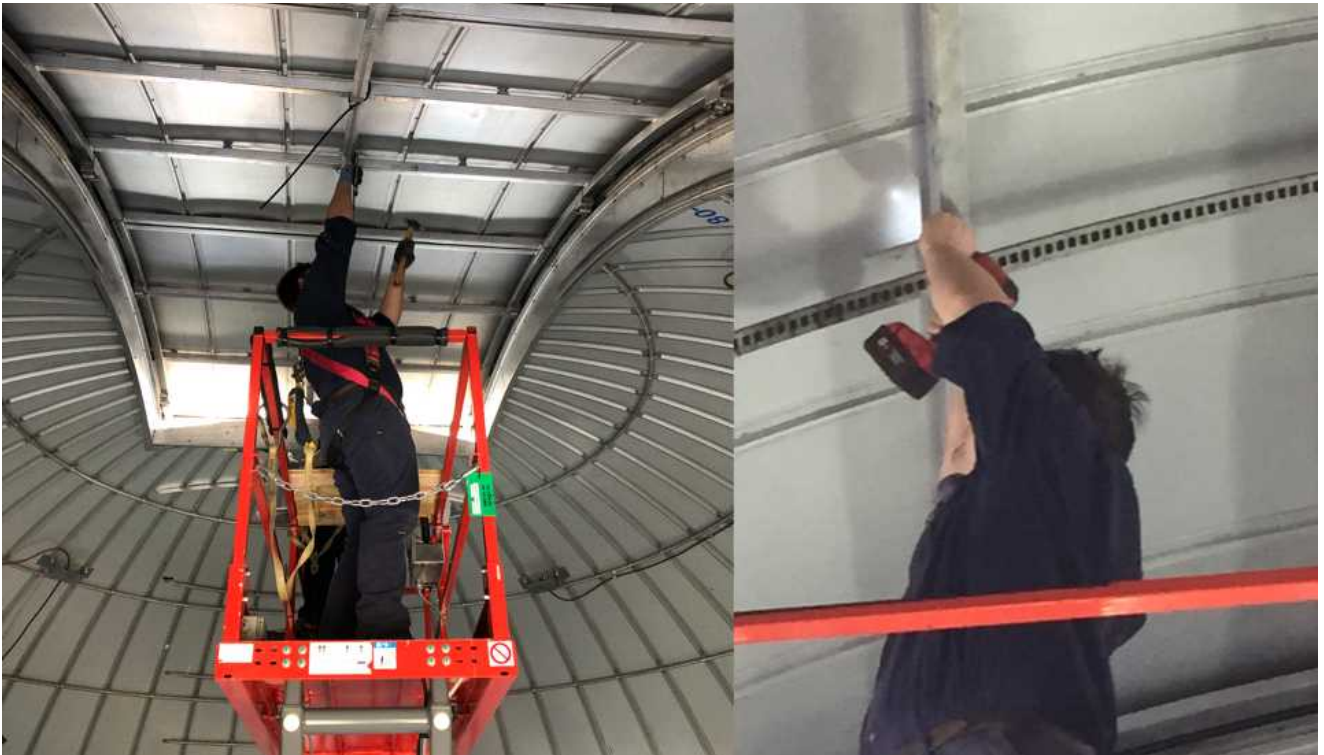
그림 6. 셔터랙을 타이밴드로 임시 고정 한 모습과 최종 고정하는 모습

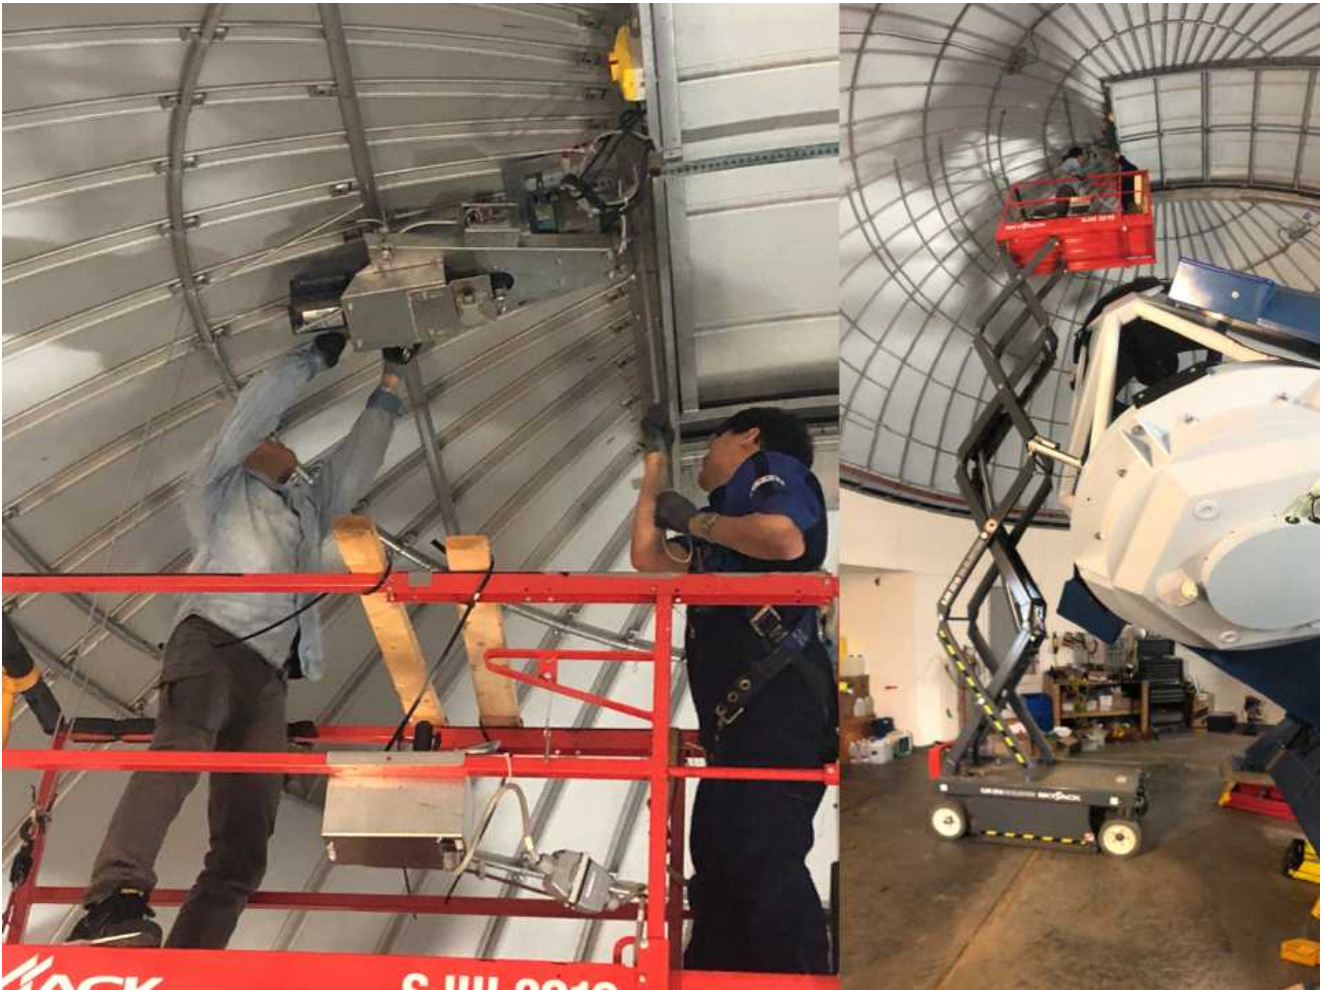
셔터를 구동할 때 발생하는 지속적인 소음을 제거하기 위해 돔 드라이브장치를 탈거하여 바닥으로 내릴 계획을 세웠다. 돔 드라이브장치는 대략 40kg 정도로 추정된다. 그러나 드라이브장치가 설치된 위치가 돔의 최상단 천정에 있고, 바로 아래에 망원경이 설치되어 있기 때문에 아무리 간단한 작업이라 하더라도 이 위치에서의 작업 수행은 매우 어렵다. 작업공간이 매우 협소할 뿐 아니라 시저리프트 케이지는 고공에서 흔들리기 때문에 힘을 주기가 매우 어렵다. 특히 시저리프트의 최대 높이가 충분하지 않아 아무리 머리 위로 손을 뻗어도 드라이브 장치까지 손이 완전히 닿지 않기 때문에 시저리프트의 옆면 파이프를 딛고 올라서야 간신히 작업이 가능하다. 이러한 상황에서 드라이브 장치를 제거하기란 쉽지 않기 때문에 안전에 유의하여 드라이브 장치 제거를 위한 사전 계획을 세우고 여러 차례 시뮬레이션 하였다. 특히 불안정한 상태에서 무거운 장치를 손으로 들어 내리는 것은 매우 위험하기 때문에 돔의 가로축에 설치된 보강 파이프를 도르레처럼 이용하여 와이어로프를 드라이브 장치에 고정하고 와이어로프를 풀음으로써 드라이브장치를 천정에서 시저리프트 안으로 내릴 수 있도록 보조 장치를 만들었다(그림 7). 드라이브장치는 이등변 삼각형의 구조를 갖는 프레임에 고정되어 있다. 이등변 삼각형의 바닥면에 해당하는 부분의 양쪽 끝 부분에 무거운 모터가 설치되어 있는데, 이 부분이 2개의 볼트를 이용하여 천정 보강구조물에 고정되어 있다. 또한 맞은편 꼭지점에 해당하는 곳은 하나의 볼트를 이용하여 드라이브 전체를 잡고 있는 요크구조물이 돔 천정 세로벽에 고정되어 있다. 볼트 한 개로 고정된 이 부분은 드라이브 장치가 고정되더라도 좌우높낮이 및 회전을 자유롭게 하기 위해 요크구조를 가지고 있다. 드라이브 장치를 제거하기 위해서 총 3개의 볼트를 제거한 후 케이지 바닥과 고정한 와이어로프를 풀어서 드라이브를 아래로 내렸다. 이때 엔코더와 모터 및 리미트 스위치의 배선은 미리 제거하였으며, 예행연습을 통해 작업의 숙련도를 높였다.

그림 7. 돔 드라이브장치를 제거하기 위해 설치한 와이어로프

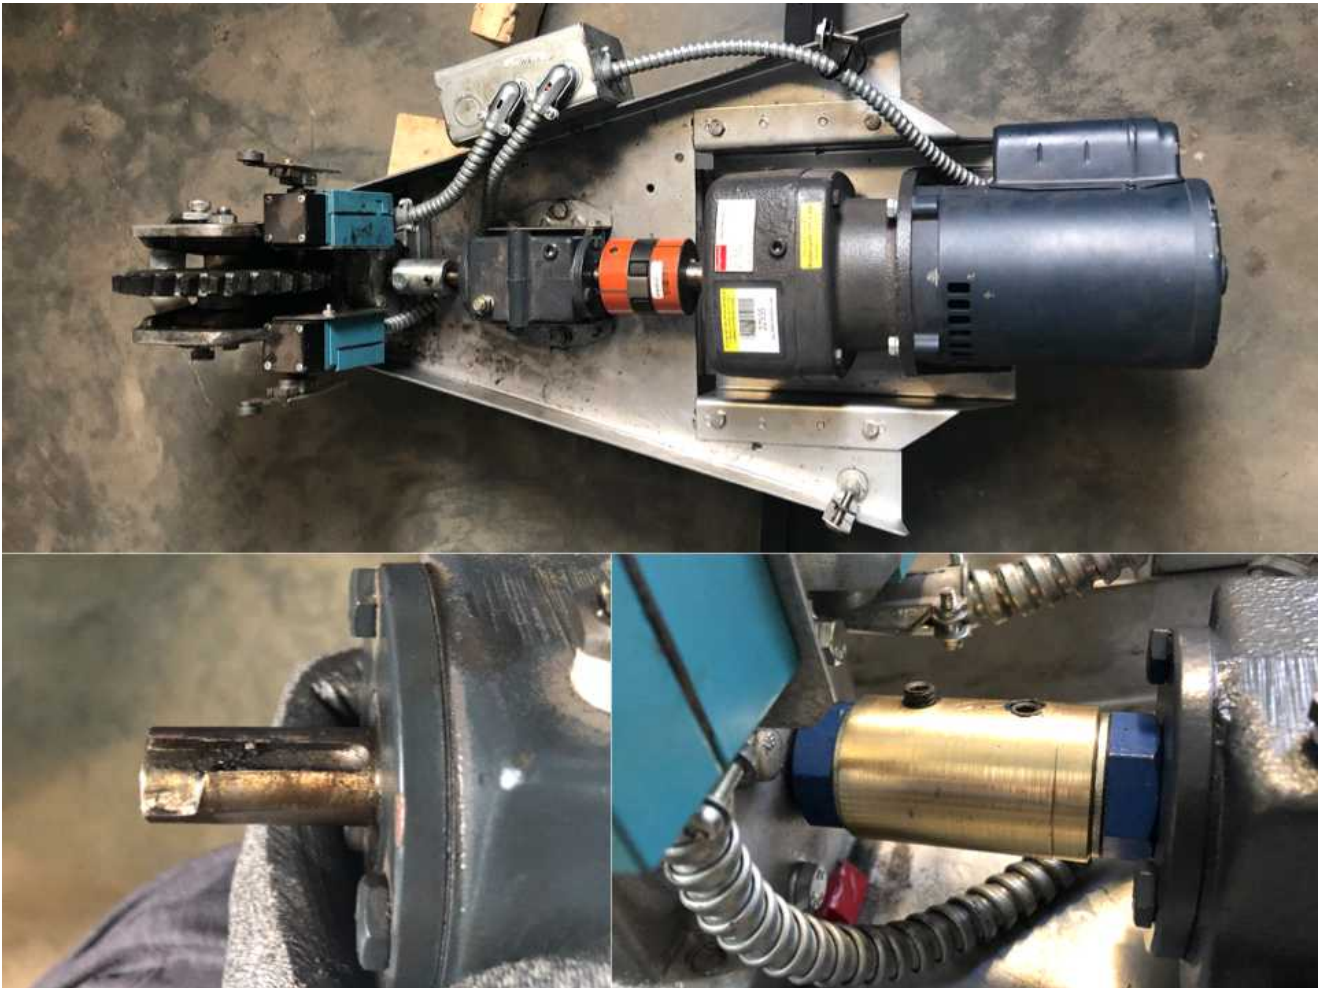
| 25 | 돔 셔터 레일 교체 | 돔 셔터 구동부 부품 모두 교체 | 이충욱<br>이용석 | 레일 교체로 소음해결 안됨 ⇒ 돔 셔터부 전체를 해체하여 원인 파악(모터와 기어박스 연결 축의 키 홈이 충격으로 파손됨) 셔터부 전체를 새 제품으로 교체 | 6 |

드라이브장치를 바닥에 내리고 육안 검사한 결과, 모터 동력축과 랙과 접촉하는 드라이브 기어의 리지드 커플링이 파손된 것을 확인하였다(그림 8). 약 7.5cm에 이르는 두 샤프트를 연결하는 리지드 커플링은 4cm 정도밖에 안되며, 커플링이 한쪽으로 치우치면서 다른 쪽 샤프트 끝부분의 키홈을 마모시켜 동력전달계에 백래쉬가 발생했다. 문제를 해결하기 위해서는 7cm 정도의 리지드 커플링이 필요하나, 현지에서 이를 구할 수 없어 마모된 황동 돔회전 기어를 재가공하여 커플링으로 대체 사용할 계획을 세웠다. 다행스럽게도 기존 기어의 샤프트와 키 규격이 정확히 일치하였으나 총길이는 5.5cm 밖에 되지 않아 키가 홈을 빠져나오는 것을 방지하기 위해 와셔와 너트를 이용하여 키를 커플링내부에 가두었다. 기어의 가공을 위해 ANU에 접촉하였으나, 작업하던 날이 호주의 부활절 휴일기간이라 AAT 워크숍이 문을 닫은 상태였다. 따라서 AUSBOX의 워크숍을 방문하여 선반가공 하였다. 커플링을 가공한 후 드라이빙 장치는 모터, 기어 리듀서, 유니버설 커플링, T-기어 리듀서, 드라이브 웜기어 등 모든 부품을 예비품을 이용하여 새로 재구성하였다. 작업의 편의를 위해 이등변삼각형 형태의 드라이빙 프레임을 구입하여 드라이브장치의 예비품을 미리 구성해 놓는다면 작업시간을 최소화시킬 수 있으리라 예상한다. 드라이브장치의 설치의 제거의 역순으로 진행하였고, 설치 후 기어와 랙의 유격을 조정하였다. 드라이브장치를 교체한 후 소음은 더 이상 발생하지 않고 돔 셔터가 부드럽게 동작함을 최종 확인함으로써 문제를 해결했다.

그림 8. 동력부와 돔 드라이브 기어와의 커플링 파손으로 인해 발생한 샤프트 유격 및 교체품

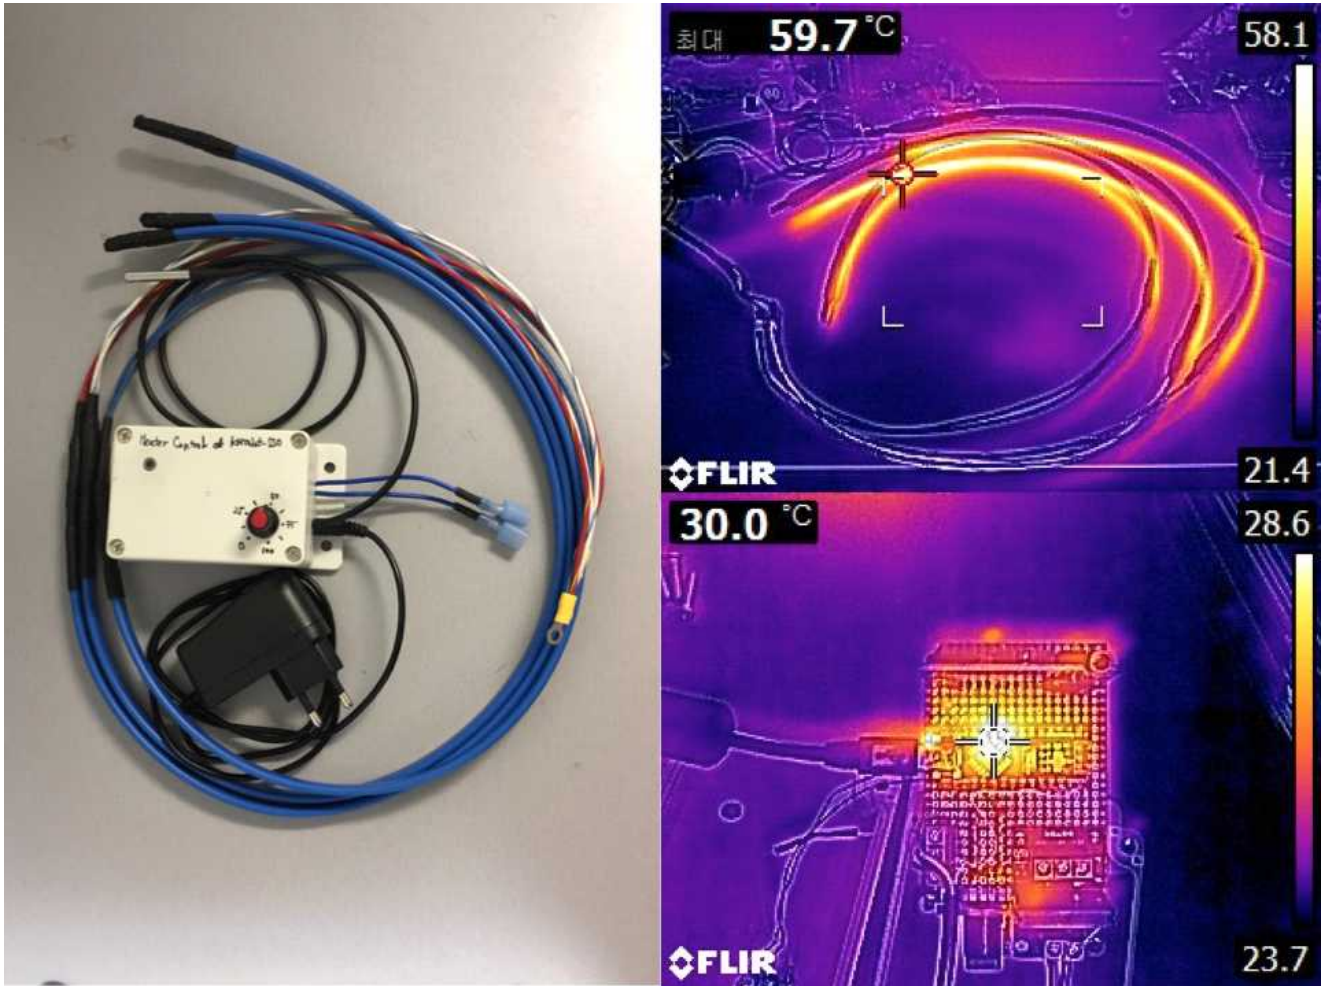
CCD 카메라를 냉각하기 위해 설치한 Cryo-Tiger 쿨링 시스템의 리턴 메탈 호스는 차가운 냉매가스의 순환으로 인해 호스 바깥쪽에 이슬이 맺히게 되는데, 냉매 가스의 온도가 급격히 내려갈 때 이슬이 얼음으로 바뀌게 되고, 이 얼음 덩어리가 시간이 갈수록 점점 커지는 것이 목격되었다. 특히 남아공에서는 이 문제가 심각하여 관측자가 1주일에 한번 정도 약 3시간의 시간을 들여 얼음을 녹이는 작업을 시행하고 있다. 이를 개선하기 위해 OSU에서는 BOG히터라는 소형 히팅 모듈을 냉각호스에 설치하였는데, 이를 제어하는데 사용하는 습도계 및 관련 보드의 오류로 인해 남아공과 호주에서는 더 이상 히터가 작동하지 않는 상태이다. 특히 얼었던 얼음이 녹으면서 물방울이 망원경으로 떨어지거나 카메라의 플렌지로 흘러갈 수 있기 때문에 얼음이 얼지 않게 히터를 구성하는 것이 필요한 상황이다. 기존 히터를 대체하기 위해, 전원이 인가되면 일정한 온도로 열을 내는 정온전선을 이용한 회로를 구성하였다(그림 9). 정온전선은 일반적으로 겨울철 수도관의 동파를 방지하기 위해 많이 사용된다. 따라서 열을 발생하는 발열체 자체의 방수능력은 이미 여러 분야에서 충분히 검증된 상태이고, 에너지 소모 또한  $15\text{W/m}$ 로 매우 낮은 전력을 소비하기 때문에 기존의 BOG히터를 대체할 수 있는 이상적인 발열체로 여겨지며 발열 구간이 기존의 히터에 비해 넓기 때문에 용도에 최적으로 여겨진다.

그림 9. 구성된 정온전선 컨트롤러의 모습과 IR 카메라로 측정한 정온전선 및 회로의 온도

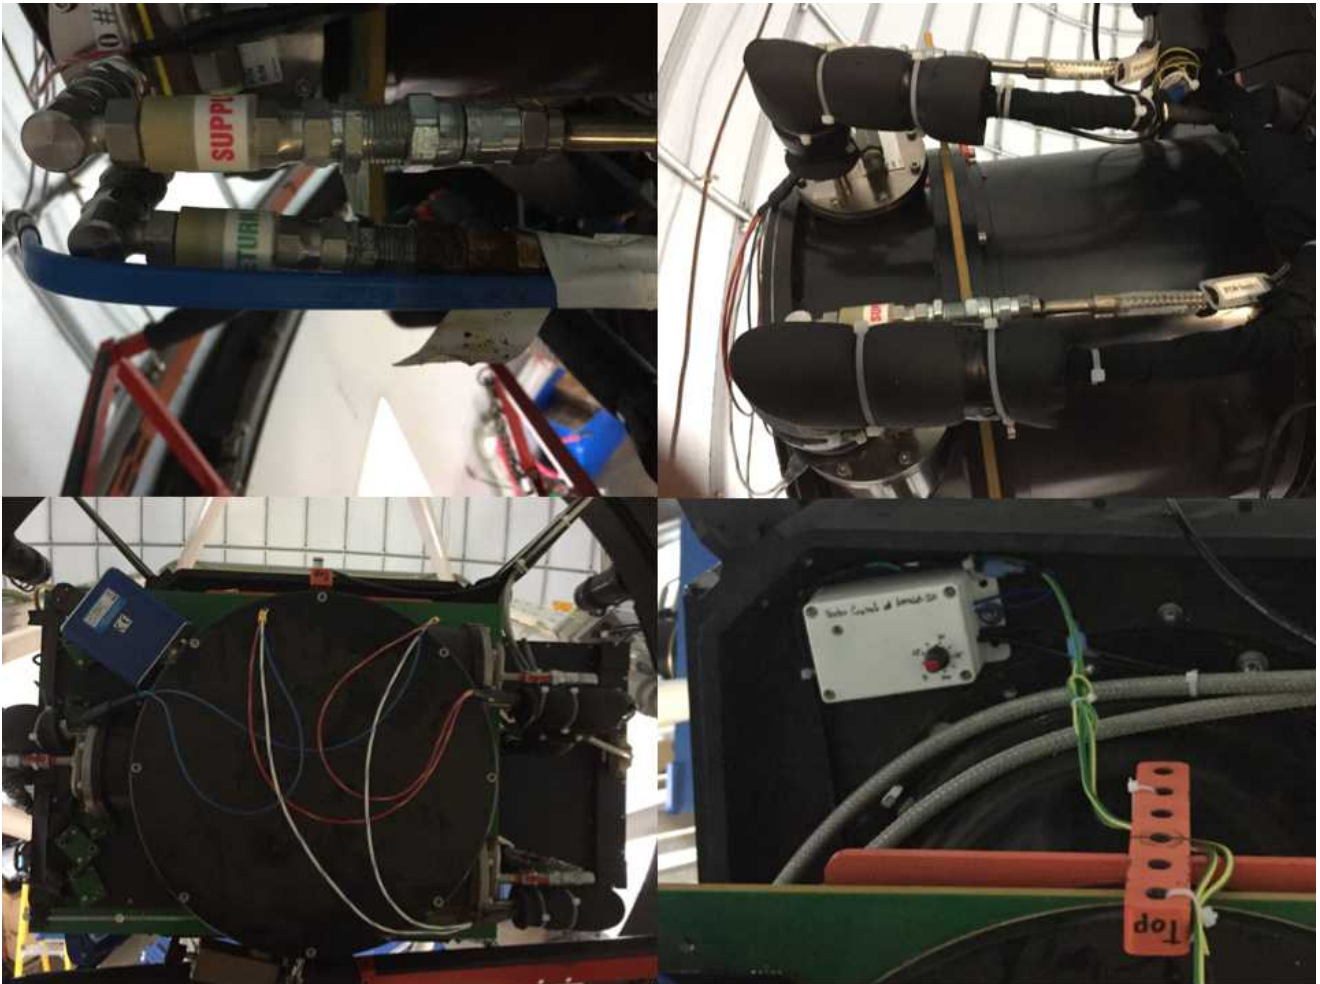
기존 OSU에서 제공한 BOG히터는 습도계와 온도계를 이용하여 이슬점 온도를 계산하고, 2개의 저항체에 전류를 흘려 메탈 호스의 연결 부위 4cm 구간에 열을 발생시키는 형태이다. 이를 개선하여 제어보드와는 별개로 독립적으로 동작하는 히터를 구성하는 것이 운영상 편리하다고 판단하였다. 이를 구현할 수 있는 가장 간단한 방법으로는 정온전선을 메탈호스 주변에 설치하고 전류를 흘려 열음이 어는 것을 방지하는 것인데, 추가되는 히팅 장치가 CCD 카메라의 작동에 노이즈원으로 작용할 가능성이 있기 때문에, 관측이 진행되는 동안에는 히터 작동이 안 되도록 수광 소자를 이용하여 빛을 감지함으로써 낮과 밤을 구분할 수 있게 마이크로프로세서에 프로그램하였다. 또한 1분마다 온도를 측정하여 SD 카드에 값을 기록하도록 구성하였다. 설치한 4GB SD 카드의 메모리 용량을 고려하면 약 170년 동안 기록할 수 있는 용량이다. 히터의 가동시간을 조정하기 위해 100초 동안 얼마나 히터를 가동시킬 것인지를 설정할 수 있도록 가변저항기를 부착하여 설치 후 온도가 낮다고 판단될 경우 다이얼을 돌려서 히터의 가동 시간을 조정할 수 있도록 하였다. 또한 정온전선에 전원을 인가하는 메커니즘에 비접촉릴레이 SSR을 사용함으로써 유지보수 차원에서 추후 발생할 수 있는 부품의 교체를 최소화하였다. 온도센서는 방수형 모델을 사용하였고, 각 전선과 전선의 배선은 모두 방수 처리하였다. 컨트롤러는 메탈호스에 설치 전 이틀 동안 물통에 열선을 감아 시험 가동하였고, 문제가 없음을 확인한 후 카메라에 설치하였다(그림 10).

그림 10. 정온전선 컨트롤러를 카메라 메탈호스에 설치한 모습

정온전선은 최초 50cm로 재단하였으나, 카메라 메탈호스가 노출된 길이를 고려하여 30cm로 다시 조정하였다. 50cm를 그대로 사용할 경우 스파이더 배인을 따라 기존에 설치된 메탈호스 랙을 다시 설치해야 하기 때문에 시간상 정온전선의 길이를 줄이기로 했다. 기존의 보온재를 제거하고 정온전선을 메탈호스를 따라 놓은 후 테이프가 녹지 않도록 글래스 테이프를 이용하여 메탈호스와 감아서 고정하였다. 이후 보온재를 이용하여 다시 정온전선을 덮었고, 보온재가 부족한 부분에는 검은색 천으로 감싸서 열음이 녹아서 아래로 떨어지는 물방울이 직접 흐르는 것을 방지하였다. 한편 컨트롤러는 보정렌즈 하우징 상단면의 볼트 패턴을 이용하여 고정하였다. 컨트롤러를 설치한 이후에는 돔 내부에 전등이 켜졌을 때에만 장치가 동작할 수 있도록 수광 소자의 포토시옴터를 조정하여 낮과 밤을 제대로 구분할 수 있는지 시험하였고, 제대로 동작하고 있음을 확인했다. 현재 가동률은 50%로 설정한 상태이며, 설치 후 이를 동안의 가동상태를 그림 11에 나타내었다. 그래프에서 녹색으로 표시된 부분은 낮으로 인식하여 히터가 가동된 시점을 나타내었고, 보라색은 히터가 가동되지 않은 상태를 나타낸다. 히터가 가동되었음에도 온도가 떨어지고 있는 것은 매우 차가운 냉매가스가 메탈호스 내부를 순환하고 있음으로 추측한다. 온도가 너무 낮다고 판단될 경우에는 다이얼을 돌려서 온도를 올릴 수 있으며, 또한 히터 길이를 더 길게 만들어서 발열량을 늘릴 필요가 있다고 판단된다. 표 1에는 아두이노로 구성한 소스코드를 수록하였다.

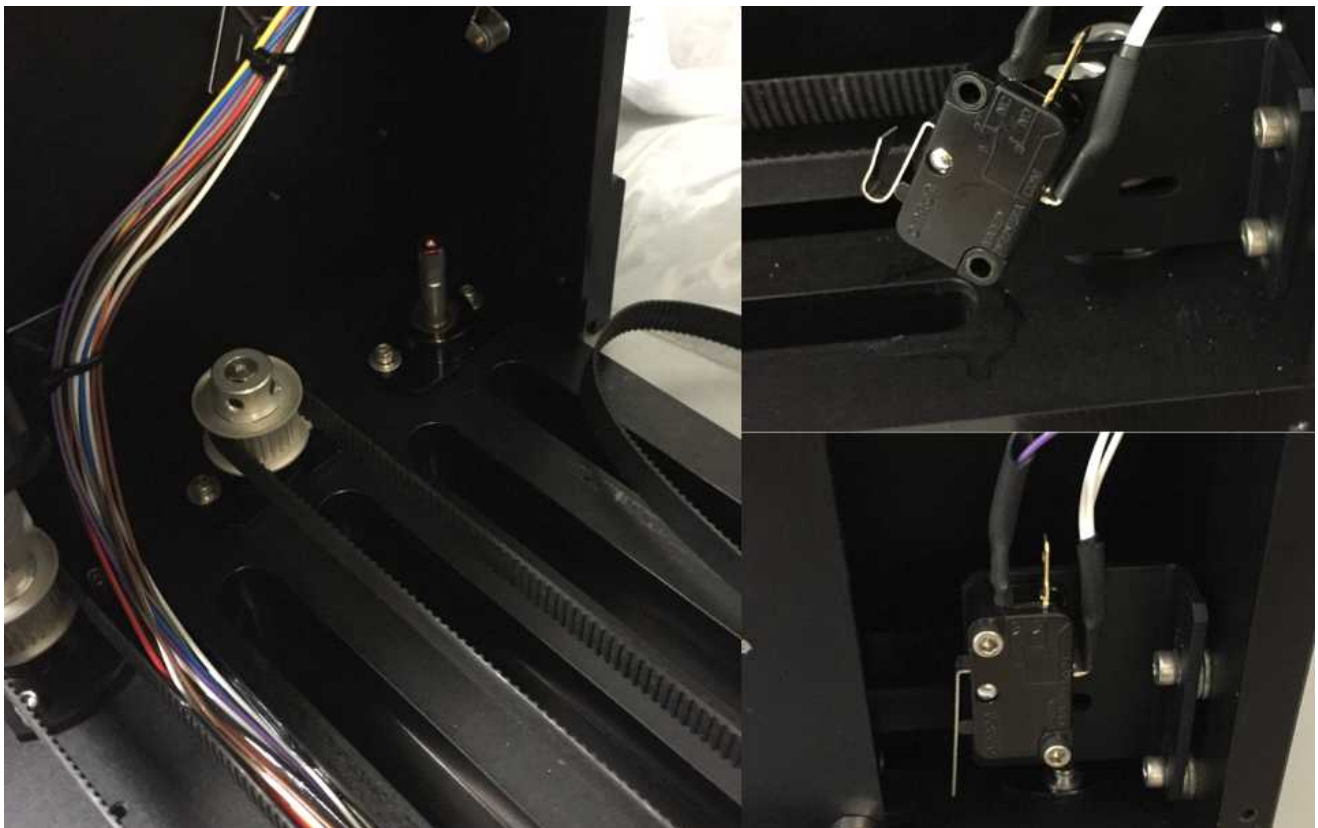
관측시스템 설치 이후 주요부품의 국산 대체화를 위해 FSA의 기존 도면을 바탕으로 인치 규격을 밀리미터 규격으로 바꾸어 국내에서 도면을 재생산하였다. 이를 바탕으로 국내 업체를 통해 FSA의 국산화 제작에 성공하였고, 호주에 1기를 보내어 지난 6개월간 사용하였다. 기계적 움직임에는 특이할만한 상황이 발생하지 않아 국산화에 성공했다고 판단한다. 다만, 최근 발견된 바에 의하면 B-band 돔플랫 영상에서 상단 중심쪽에 잡광으로 보이는 패턴이 관측되었다. 잡광의 출처를 찾아보았으나, 명확히 어디서 기인한 것인지 아직까지 그 출처를 파악하지 못하고 있다. 이에, 초기 납품된 FSA를 다시 이용하기로 결정하고 FSA를 교체하였다. 이 과정에서 지난번에 문제가 되었던 폴리를 교체하였고, 리미트 스위치와 브라켓도 교체하였다(그림 12). 새로 구입한 폴리에 셋 스크류 홀 가공이 안되어 있어서 국산화된 FSA에 사용 중인 폴리를 빼내어 교체하였다. 한편 새로 구입한 폴리는 홀 가공이 필요하여 다시 한국으로 가지고 왔다.

또한 AUX 컨트롤 소프트웨어에서 리미트 스위치의 상태를 읽어내는 과정에서 수차례 오류가 보고되어 방문기간에 FSA를 4차례나 교체하였는데, 이 과정에서 리미트 스위치의 간격조정은 실제 FSA를 여러 위치에서 동작하는 상황을 고려한 후 로드와 마이크로스위치의 간격을 조정하는 것이 오류를 최소화할 수 있음을 알게 되었다. 한편, AUX 컨트롤 소프트웨어에 표시되는 풀 서터와 하프 서터의 위치를 알려주는 리미트 스위치의 실제 동작 여부와는 상관없이 서터가 제대로 동작하고 있음을 육안 확인하였기 때문에 추후 컨트롤러 소프트웨어의 오류가 발생하더라도 특별한 조치 없이 어느 정도 사용이 가능함을 확인하였다.

그림 12. 처음 납품된 FSA(검은색 타이밍벨트)의 폴리 및 풀 서터 감지 마이크로스위치와 브라켓 교체

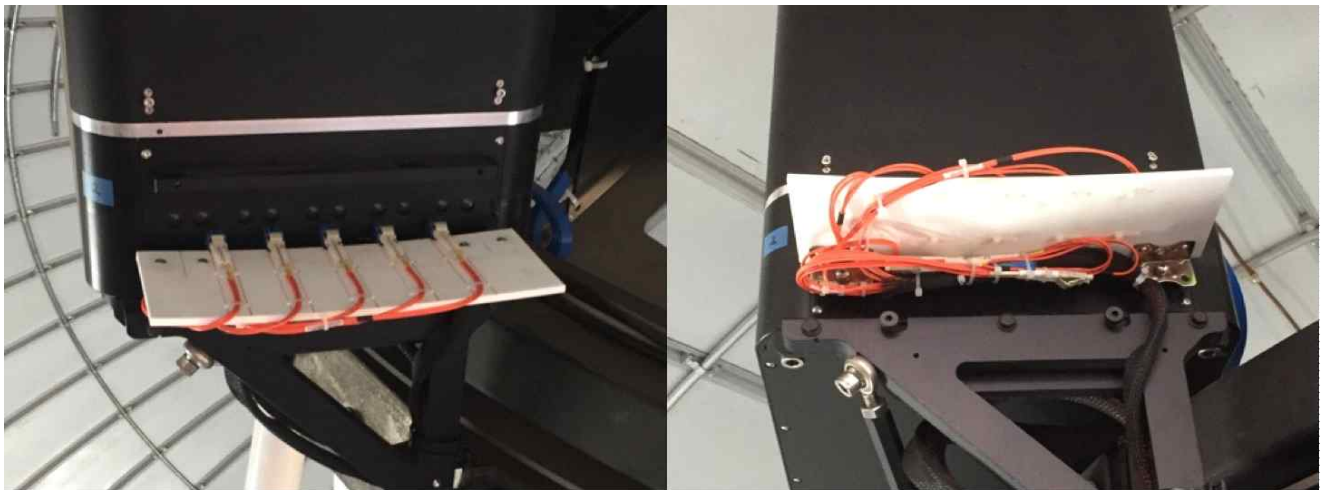
바람이 강하게 부는 호주관측소에서 광화이버 파손 및 광화이버의 안정적인 접속 상태 유지를 위해 HE박스에서 컴퓨터로 영상을 다운로드하는 광화이버의 연결 상태를 확인하여 정리하였고, 충분한 반경을 가지고 고정될 수 있도록 고정 판을 설치하였다(그림 13). 광화이버를 타이밴드로 묶을 때는 광화이버의 단단한 부분을 최대한 사용하였기 때문에 광화이버에 무리가 없을 것으로 예상된다. 예비용으로 미리 설치해 놓은 광화이버 3개는 HE박스 하단부에 광화이버 연결부가 노출되지 않도록 잘 고정시켰다.

그림 13. 광화이버 케이블을 고정하고 정리한 모습

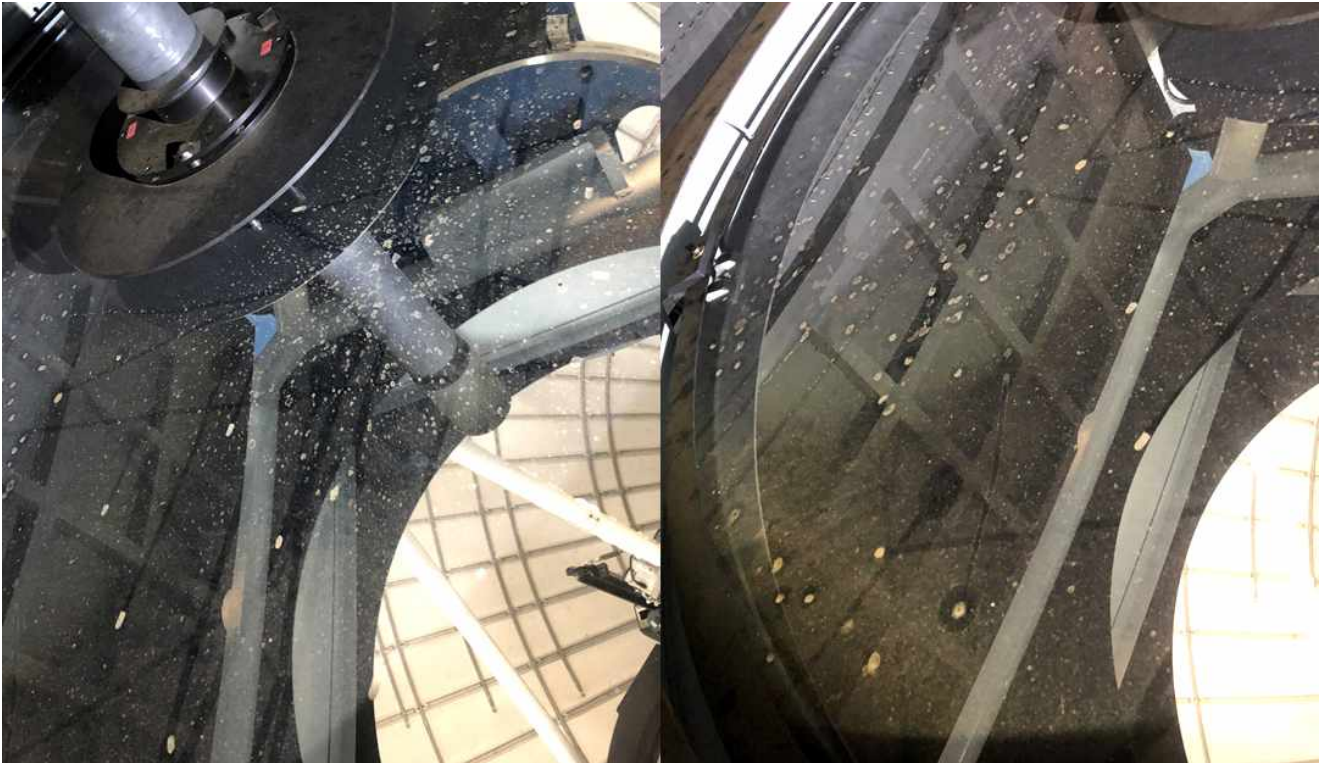
| 순<br>번 | 구분 | 작업명 | 담당자 | 세부내용 | 소요<br>시간 |
|---|---|---|---|---|---|
| 13 | | 미러상태 점검 및 반사<br>율 측정 | 이용석 | 반사율 측정(SSO Mike) : S(76.%), E(63.2), W(72~74%), 육안 확인 결과, 물방울과<br>물이 흐른 흔적이 다수 발견됨 / 2020년 봄 코팅 예정 | 0.5 |

주경의 상태를 육안 점검하였다. 육안으로 보기에 주경 표면에 먼지가 많이 남아있는 상태였고, CO<sub>2</sub> 가스와 연결된 snow gun으로 불어내도 떨어지지 않는 것을 확인하였다. 또한 그림 14와 같이 주경 표면에 물이 흐른 흔적을 발견했는데 이는 지난 2월 호주 관측소에 폭우가 쏟아졌을 때 돛의 누수로 주경에 물이 떨어진 것으로 보인다. 정확한 주경의 반사율 변화를 확인하기 위해 반사율을 측정하였다. 반사율 측정은 호주 천문대 직원인 Michael Kennedy와 함께 수행하였다. 망원경 구조상 접근이 어려운 주경의 북쪽을 제외한 곳에서 측정하였고, 평균 약 71%의 반사율을 보이며 주경 동쪽편이 최저 63.2%, 주경 남쪽이 최고 76.7%의 반사율을 보였다. 2015년부터 수행한 주경 반사율 측정값을 정리해 그린 그래프는 그림 15와 같다. 그래프상의 왼쪽 파란색으로 표시한 데이터는 주경이 protected silver로 코팅되어 있을 때 측정한 값이고, 오른쪽 주황색으로 표시된 데이터는 2년 전 알루미늄으로 코팅한 이후 측정한 데이터이다. 2017년 2월 알루미늄으로 주경 코팅을 수행한 직후에는 반사율이 약 88%로 측정되었고, 2018년 10월까지 약 20개월간 80~82%의 반사율을 꾸준히 유지하였다. 그러나 이번 측정 시 지난 10월에 측정한 값보다 약 10%의 반사율이 감소되었음을 확인하였다. 이는 주경 면에 누적된 떨어지지 않는 먼지와 돛 누수로 인해 떨어진 물이 반사율을 저하시킨 것으로 판단된다. 호주 천문대 Michael Kennedy에 의하면, 증류수로 주경 면을 세척하면 반사율 향상을 기대할 수 있다고 한다. 호주

그림 14. 주경 표면 육안 점검

ANU 2.3 미터 망원경 주경도 주기적으로 물 세척을 수행하고 있으며, 세척 이후 약 5%의 반사율 증가를 확인할 수 있었다고 언급했다.

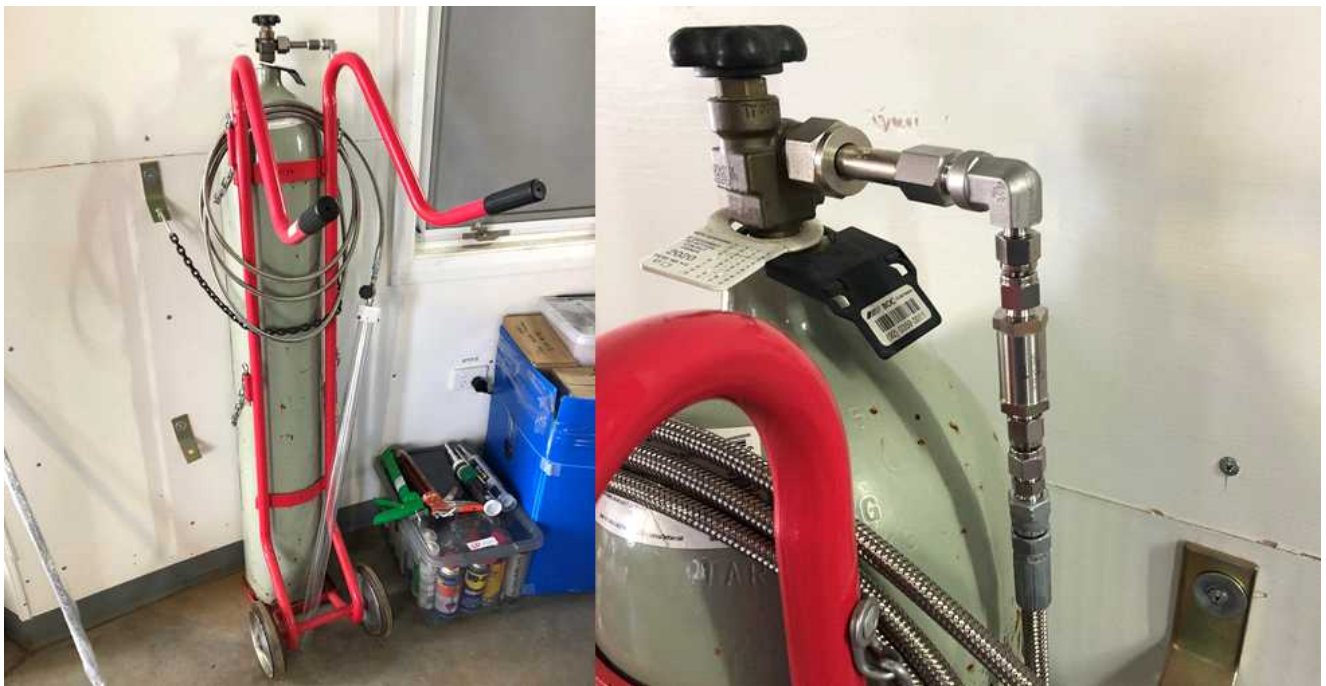
호주 관측소 주경 청소를 위한 스노우건과 CO<sub>2</sub> 가스 실린더 연결부를 그림 16과 같이 기존 일자형 피팅에서 T자형 피팅으로 교체하였다. 기존 일자형 피팅은 실린더와 스노우건 사이의 연결부가 너무 길어 청소를 위해 실린더를 움직이거나 다른 작업 시 실린더 연결부에 힘이 가해질 수 있는 구조였다. 연결부에 힘이 가해지면 실린더와 스노우건 연결부 손상이 일어날 수 있고 안전사고가 발생할 수 있으므로 T자 피팅으로 교체해 호스 및 피팅에 간섭이 없도록 변경하였다. 또한, 스노우건 호스의 길이가 총 5미터로 주경 청소 시 실린더를 망원경 주변으로 옮기지 않고 청소가 가능한 것을 확인해 실린더는 벽에 쇠사슬로 고정하였다. 관측자에게 주경 청소하는 방법과 추후 격주로 습도가 높지 않은 날 관측 전에 주경 청소를 수행할 수 있도록 교육하였다.

그림 16. 주경 청소를 위한 스노우건 피팅 교체 및 고정
