## KMTNet 사이트 회의록

## ■ 1<sup>st</sup> week (1/3~1/4)

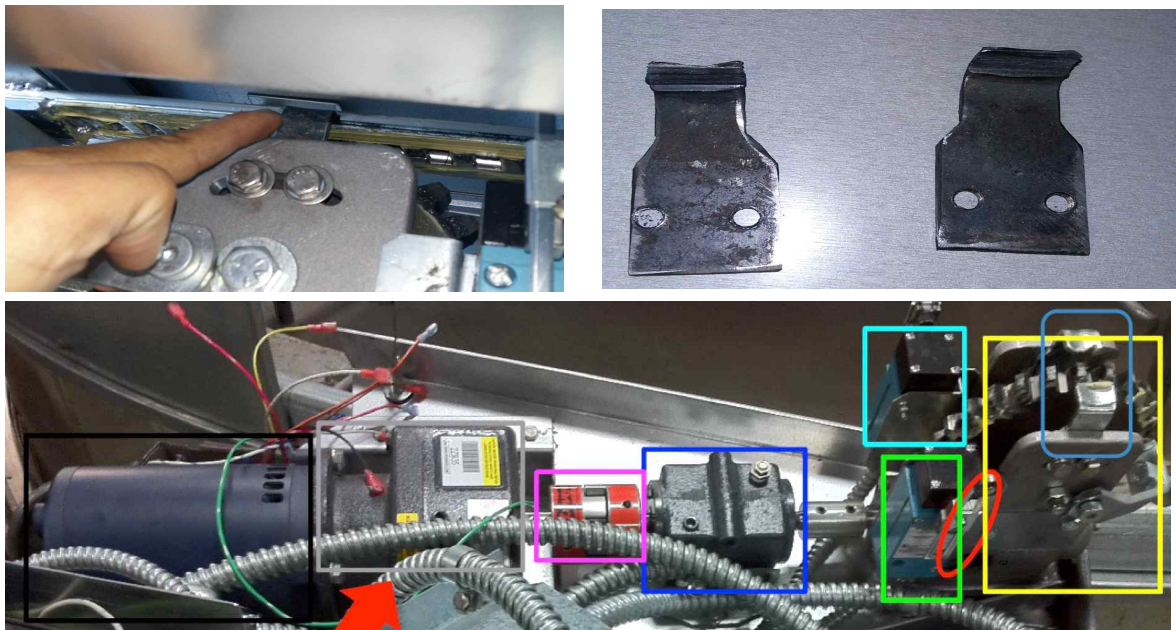
#### ▶ 돔셔터 고장 (2017-01-03)

지난 9월에 이 문제로 인하여 수리한 적이 있습니다. (첨부사진의 오른쪽 상단 라운드 사각형 부분입니다) 이 부품이 셔터부의 랙과 피니언 사이의 유격이 벌어지지 않도록 유지시키는 역할을 하는 것으로 판단됩니다. ash 돔에서 제작했던 원래 부품을 사용했을 경우 약 2년 넘게 사용했던 반면, 칠레에서 가공하여 설치한 부품은 덩치만 컸지 4개월 밖에 견디지 못했습니다. 부품을 보니 아연 강판을 프레스로 가공한 것으로 가격이 그리 나가지 않을 것으로 보입니다. ash 돔에서 이 부품을 대량 구매하여 각 사이트에 적어도 10개씩 보관하고 대략 1년에 한번씩 새것으로 교체하여 예방 정비하는 것이 좋겠습니다. ash 돔에 연락하여 바로 구매가 이루어질 수 있도록 추진해 주시기 바랍니다.

Mechanics have already confirmed that the failure of the shutter is the same as the last time, wear and tear of the metallic supports of the motor assembly that move over the rails, is the piece you identified in one of the pictures you have and we saw together.

It was the same problem as the last time, the ears wear out.

Jorge and Cristian worked reinforcing the current pieces, installed back and tested successfully.

Jorge and Cristian will do an inspection of this unit every 3 months to check the wear.

The hanging ears were replaced by new original ones purchased from Ash Dome.

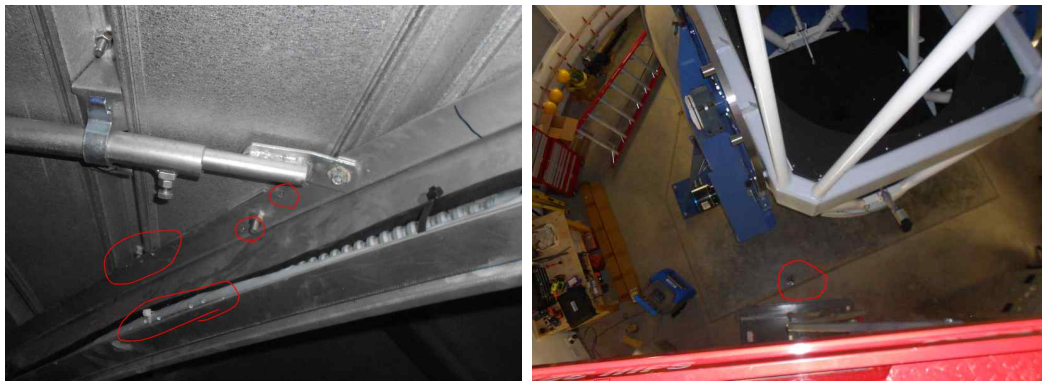
▶ 돔 누수 at SAAO (2017-01-24)

김부진> 오후에 비가 조금 왔습니다. 매번 비가 새던 위치이기는 하나 다시 한번 공유드립니다. 조금 샐습니다.

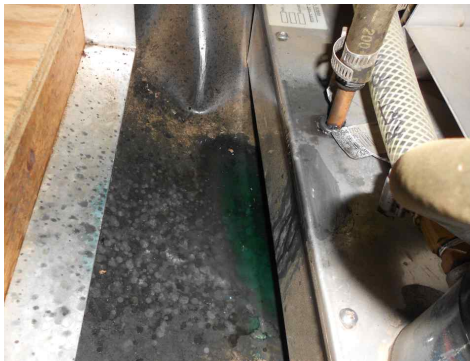
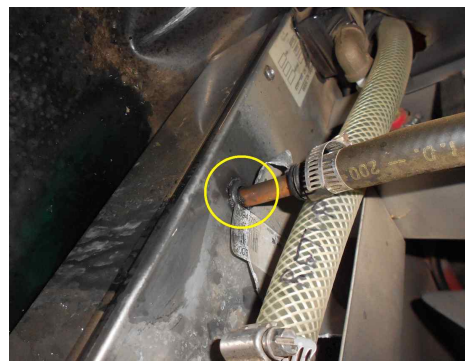
- ▶ R2000 냉각수누수 확인 (2017-01-25) 및 냉각수 보충

누수 확인

누수 위치 (노란색)

차상목> R2000 소량 누수와 관련하여, 위 사진에서 동그라미 친 부분이 누수부위로 가장 의심되는 부분입니다. 혹은 그 파이프와 연결되는 부위에서 누수가 있을 수도 있습니다.  
R2000가 꺼졌다가 처음 켜질 때 순간적으로 누수가 발생할 수도 있습니다.

차상목> 조치사항은 현재 흘러나온 냉각수를 모두 닦아주시고, 하루~이틀에 한번씩 살펴보면서 또 누수가 있는지 누수가 있었으면 어디서 흘러나왔는지 잘 살펴보는 것입니다. 그리고 청소 후에 R2000 전원리셋을 몇번 해봐서 누수가 생기는데도 한번 살펴봐주십시오.

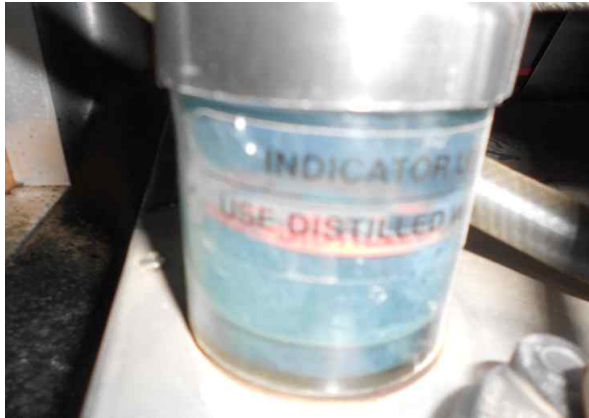
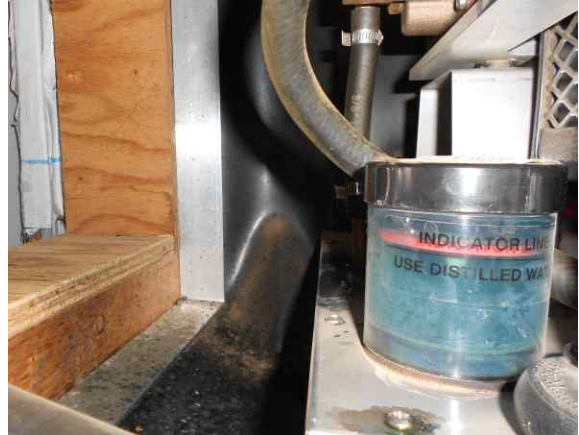
- 냉각수 충전 전후

냉각수 충전(전)

냉각수 충전(후)

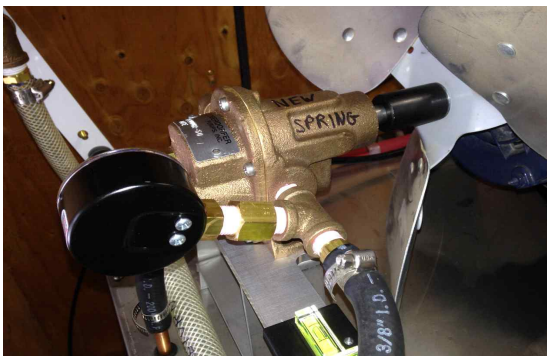
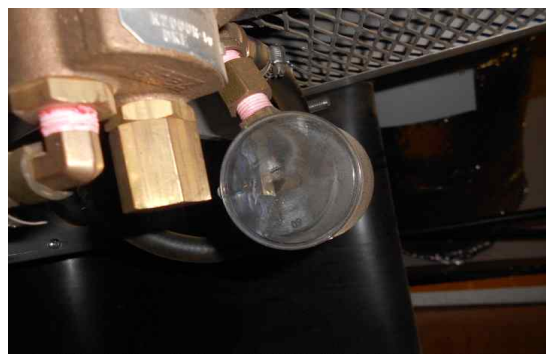
▶ R2000 누수

누수지점 확인(김부진) : Gauge pin및 계기판 자체가 파괴되어 있음.

Dear Sang-Mok,  
Thanks for the good images of the leaking pressure gauge. I suspect that the thin walled "Bourdon tube" in the gauge has cracked from the vibration.

There is a leakage in the R2000 at SAAO. The gauge at the pump outlet was broken, and it is leaking. please find attached photos.  
The gauge at the flowmeter is still working ok. Maybe the vibration on the motor-pump assembly has damaged the gauge.

(1) Remove the pressure gauge from the Tee and install an NPT tapered pipe thread plug (with Teflon tape) into the pipe "Tee". The plug required is a 1/4" NPT pipe plug. brass would be best. This is the simplest solution and is recommended if SAAO has the 1/4" NPT pipe plug

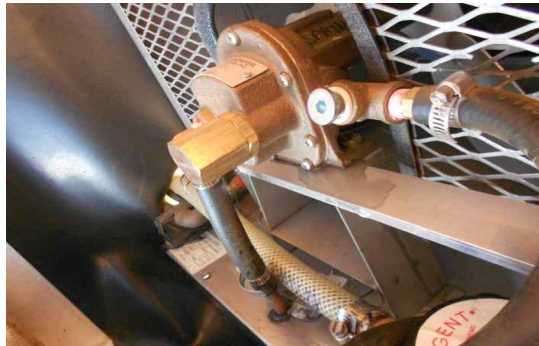
▶ 문제가 된 게이지만 제거하여 해결 (아래 이메일 참고)

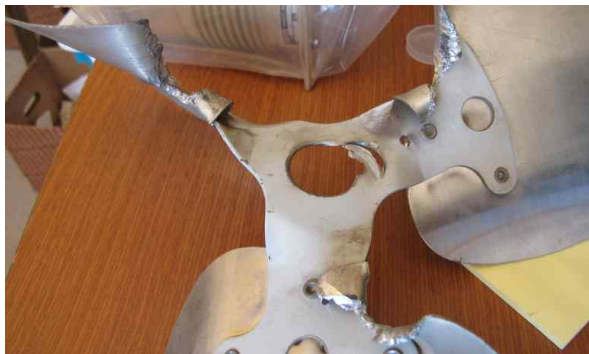
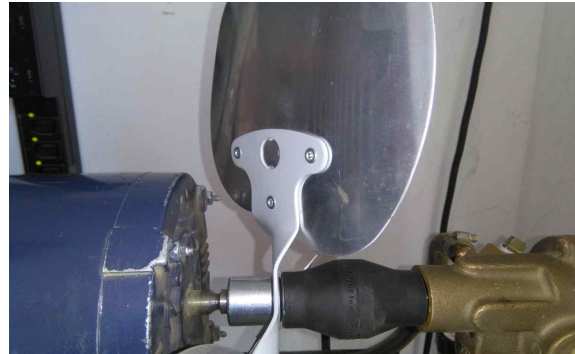
### ▶ R2000 Fan 교체 @CTIO

- 2월 10일 : 관측 전, R2000의 소음이 현저하게 줄어들어 살펴본 결과, Fan 멈춤 확인
  - 아래를 값들을 근거로 2월2일부터 지금까지 멈춘 것으로 판단
    - Air in & out, 온도
    - glycol in & out 온도
    - 냉각수 유량(GPM) : 평소보다 1 줄어듦
- 2월 10일 : Esteban Fan 파손 확인
  - 이메일 참고 : 20170210\_R2000\_Fan@CTIO
- 2월 14일 : Cristian이 임시방편으로 Fan 수리
  - 이메일 참고 : 20170217\_R2000\_Fan@CTIO
- 2월 14일 ~ 2월 22일 : Fan을 임시로 수리하여 사용하므로 관측 후에는 HE 전원 OFF
- 2월 22일 : Fan 교체

교체 전 (Fan 파손)

교체 후

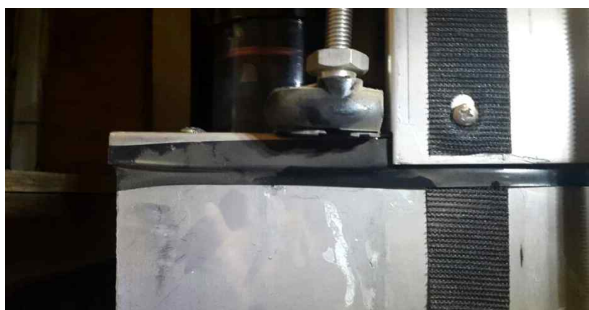
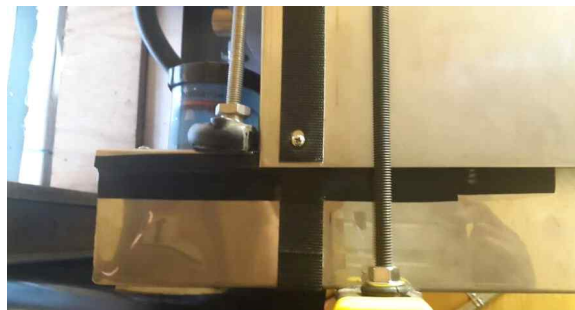
### ▶ R2000 누수@SAAO

- 또 다른 위치에서 누수 발생 (2017. 2. 3)
- 접합부분의 절연 테이프 사이로 하루에 약 5방울 정도의 소량이 새고 있는 것으로 확인되어,  
새로운 절연테이프로 덧대어 붙임
- 향후 실리콘 코킹 처리

전 (누수)

후

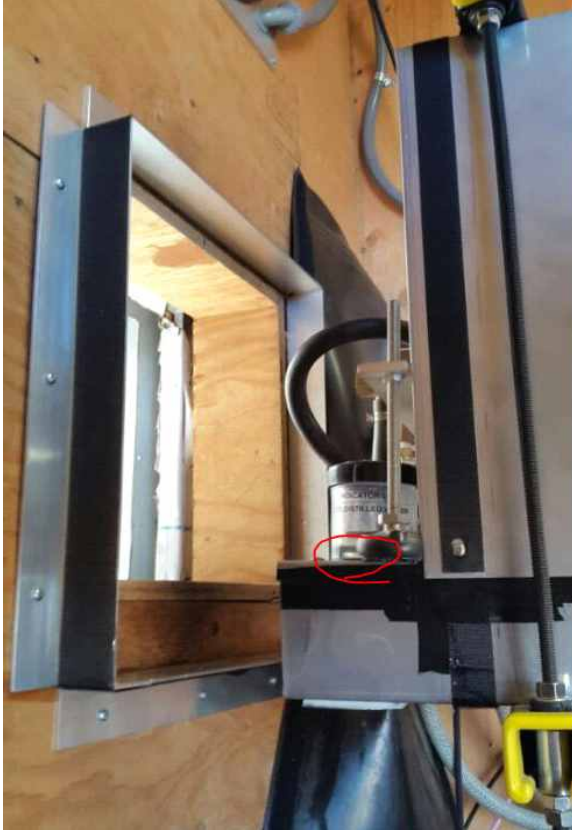
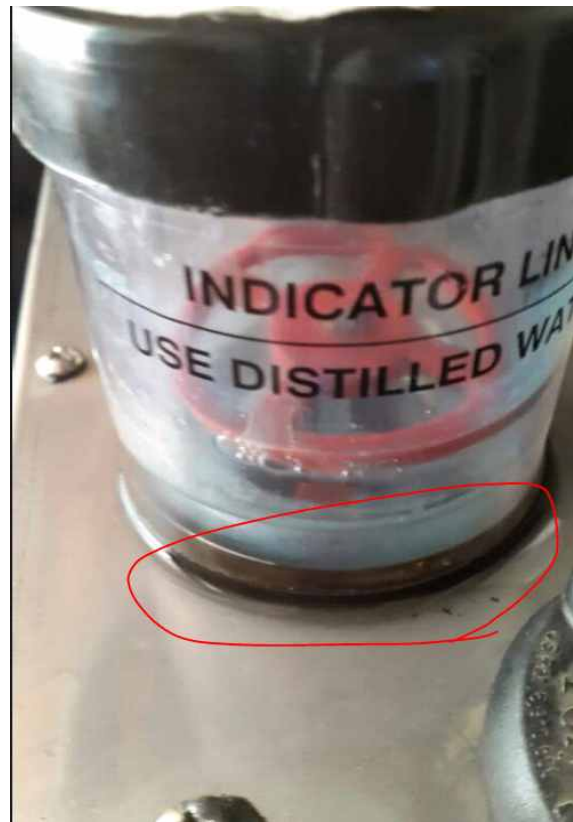
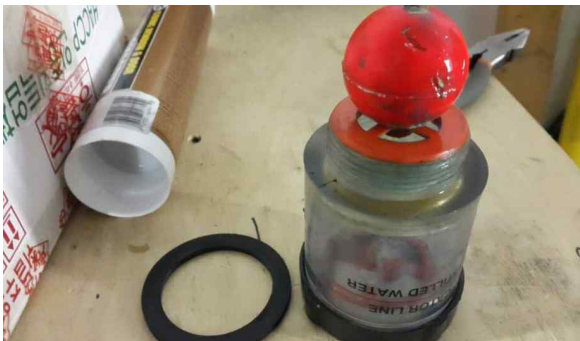
▶ SAAO 1. : R2000 냉각수 누수 → 실리콘 방수 → 호수 누수 → 교체 (3월 2일)

- 관측 끝나고, 플랫 관측 대기 중, R2000 냉각수 대부분 누수된 것 확인
  - 누수위치 확인 : 증류수를 붓고, R2000을 켜 상태에서 누수위치 확인
- 수리 : R2000의 누수 부분을 분리하여 실리콘으로 방수 처리 (John, 임상규)

누수위치

누수 위치 분리

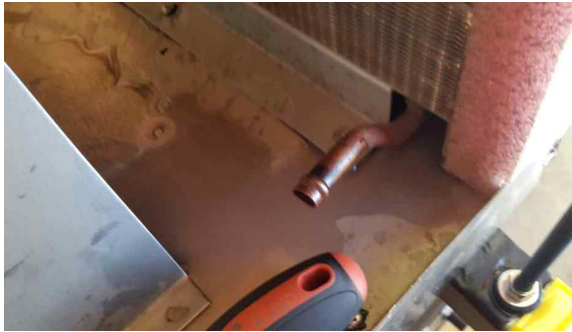
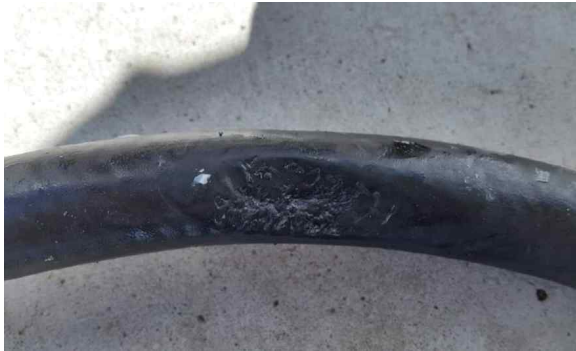
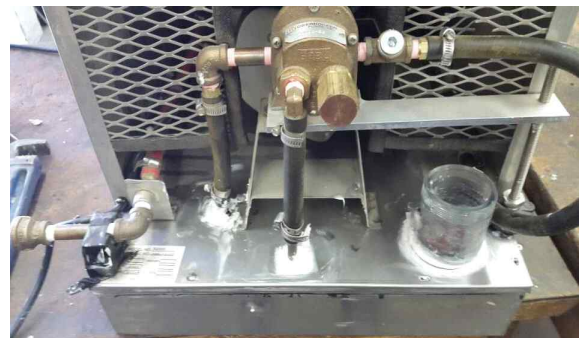
- o 누수위치를 실리콘 방수 처리 하여 R2000 재가동 하였으나, 사진 1과 사진 2를 연결하는 호수에서 또 다른 누수 확인하고, 호수 교체

파손된 호수 발견

호수 교체 및 최종 사진

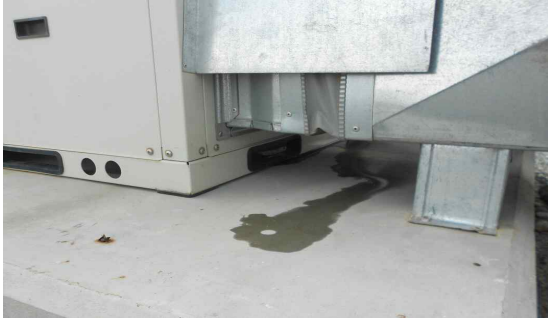
▶ SAAO 2. : 에어컨 실외기 누수

누수 위치 분리

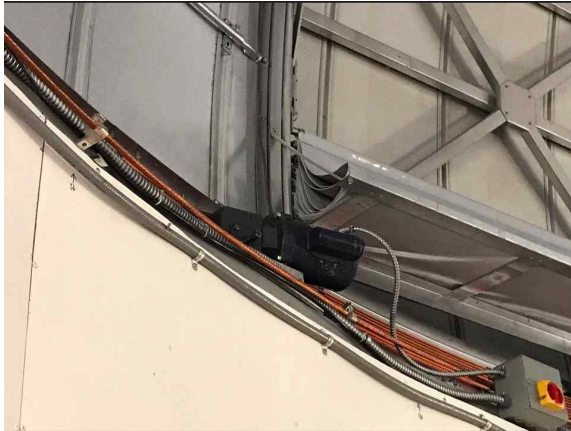
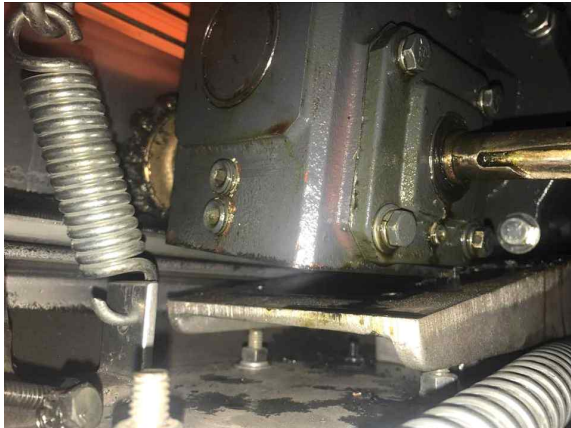
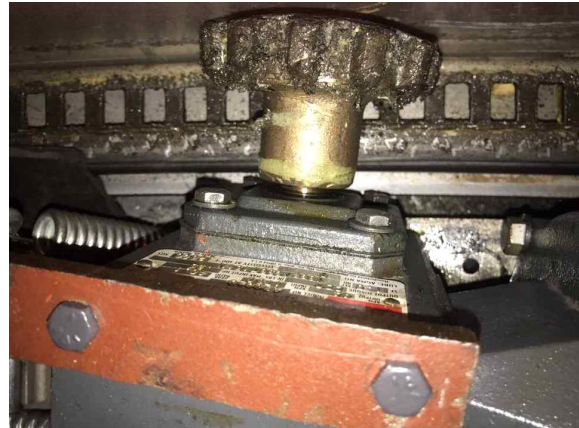
▶ CTIO 1. : 돔 구동부 고정 나사 파손

파손된 구동부 위치(돔 슬릿 아래부분)

구동부 분리 모습

트랙 이탈

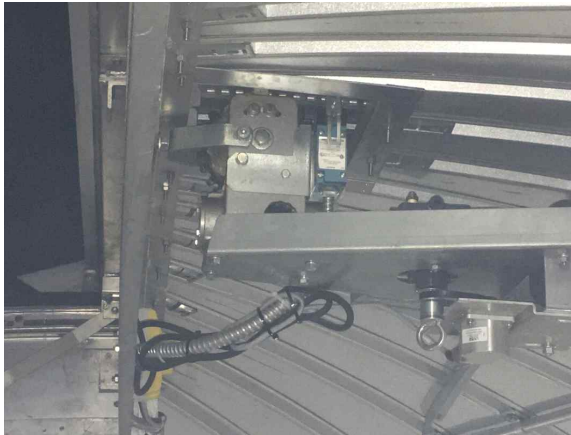
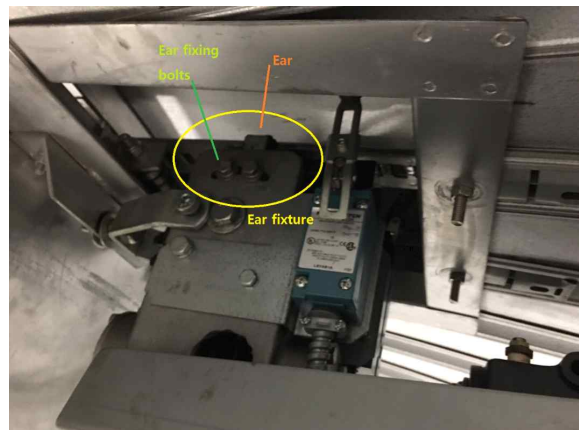
- 천정위치에서 돔 셔터 멈춤
- 셔터 작동 시, 돔과 관측실전체가 떨릴 정도로 심하게 쿵쿵거리면서 셔터 닫히지 않음

### ○ 원인 : Shutter ear가 닳아서 생긴 문제로 생각됨

천정위치에서 돔 멈춤

Shutter ear 위치

### ○ 임시 조치 : 자키 두개(12톤/20톤)와 나무토막들을 이용해서 돔 셔터를 강제로 닫음.

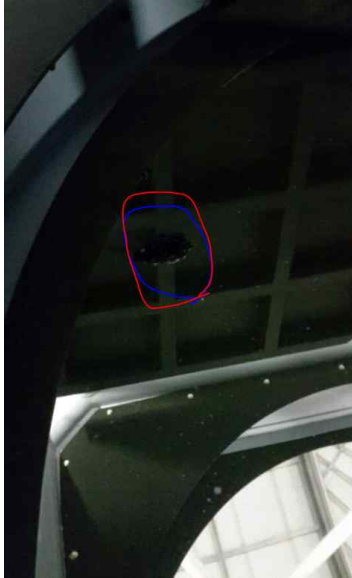
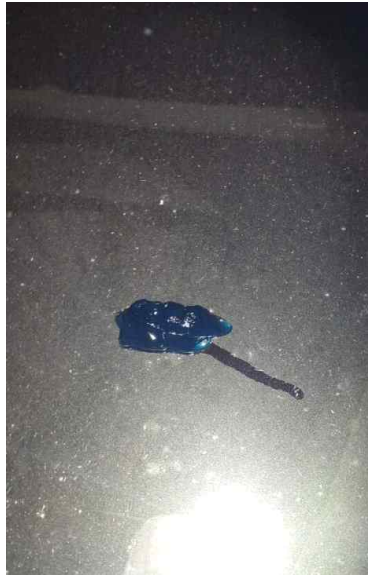
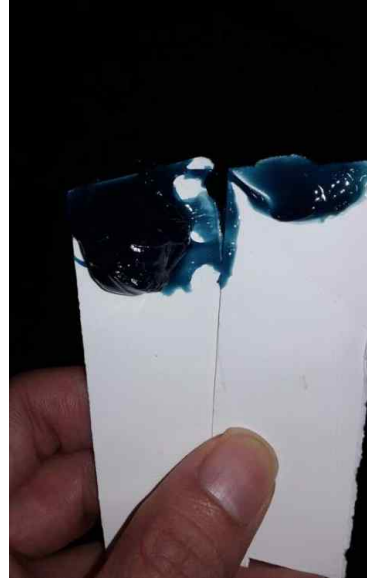
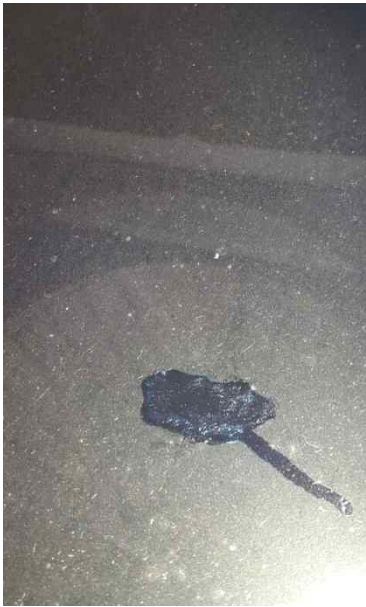
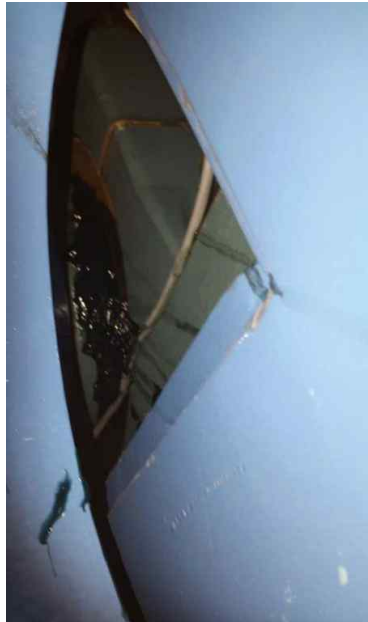
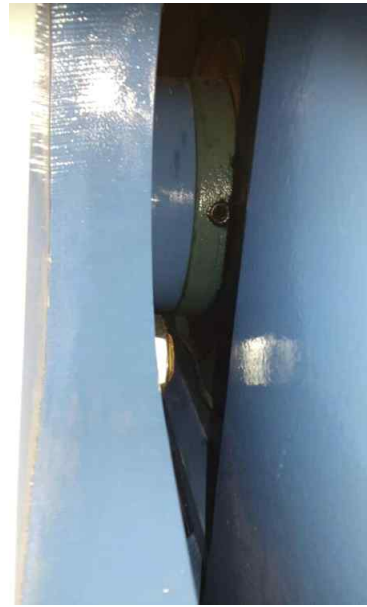
▶ SAAO 1. 그리스(Grease) 낙하

○ 4.19 관측 시작 전 북서쪽 거울 면에 그리스 낙하 확인

북서쪽 거울면 그리스 낙하

거울면에 낙하한 그리스

서쪽 적위축 그리스 제거 전

○ 임시 조치 : 두꺼운 종이를 이용하여, 거울면이 손상되지 않도록, 그리스 담아냄

종이를 이용해 그리스 제거

적위축 그리스 제거 후

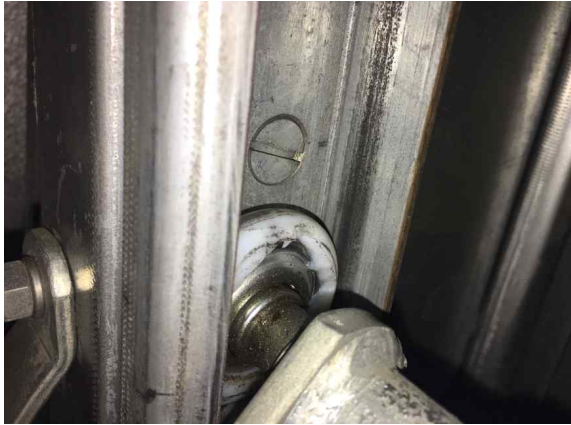
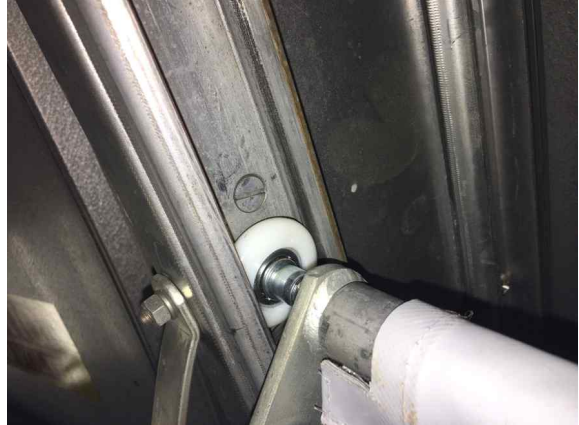
▶ SSO 5. 돔셔터 방풍막 롤러 교체

방풍막 휠 교체 (전)

방풍막 휠 교체 (후)

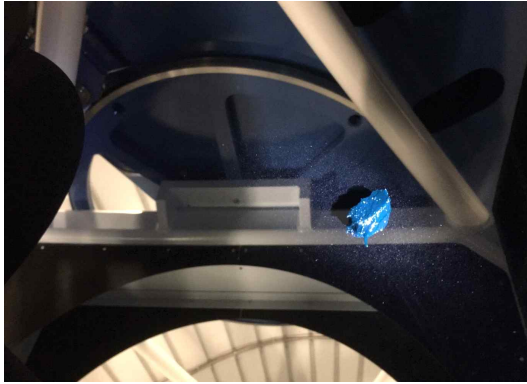
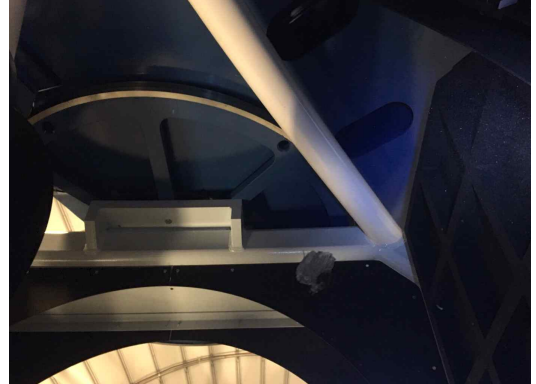
▶ SSO 1. 주경면에 Grease 낙하

주경면 Grease 낙하 (제거전)

Grease 제거 후

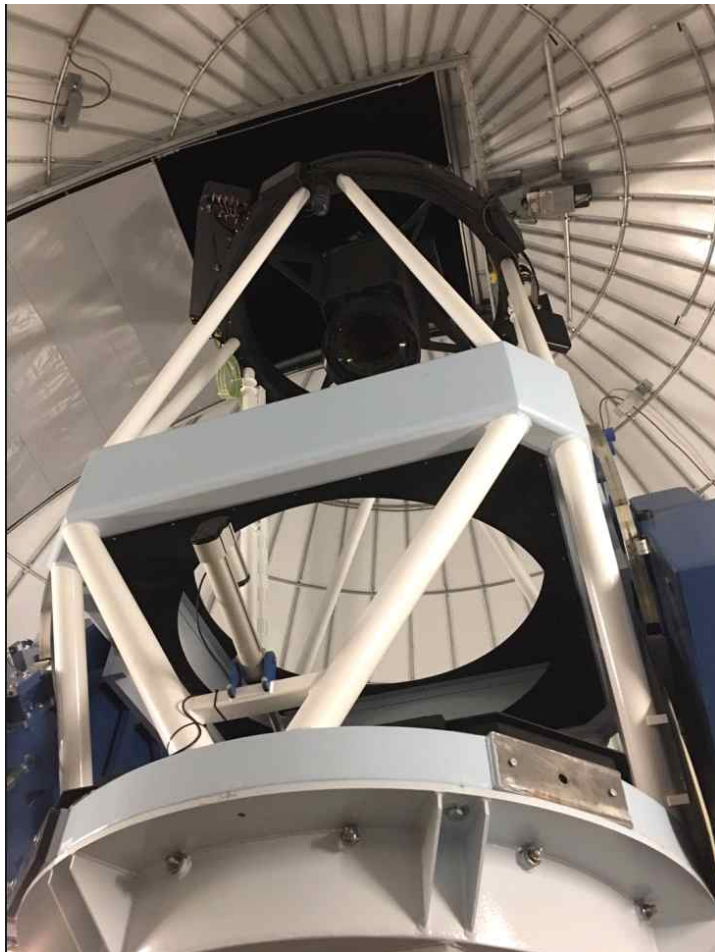
▶ SSO 2. 망원경 관측시야와 돔 셔터 사이의 간섭 확인

- o 사진 상으로 망원경의 관측시야와 돔 셔터 사이의 간섭이 있는 것으로 보임.

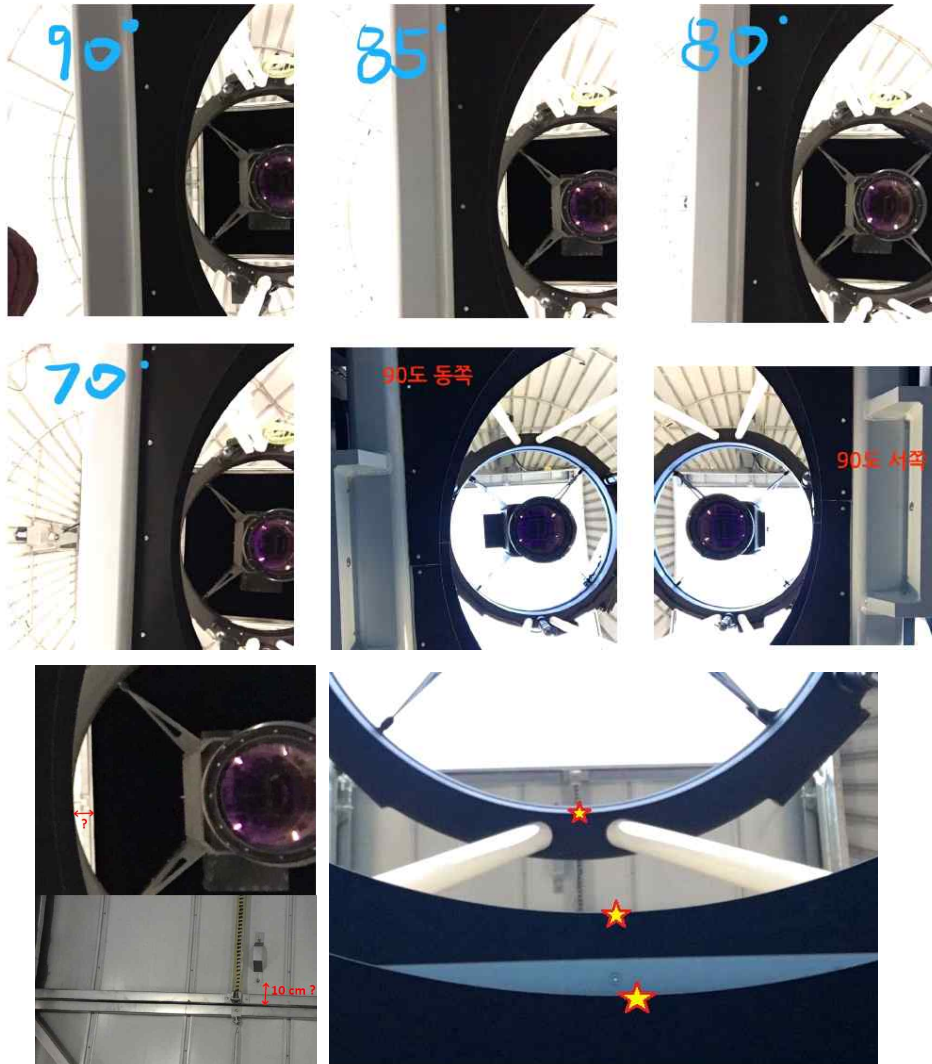
Dome alignment check with Joe's photos

위 사진에서 돔셔터가 침범하는 길이(빨간색 화살표)가 10 cm 6 cm 이하면 acceptable하고, (Main CCD 영상의 코너부분만 살짝 가림) 5 cm 이하면 Main CCD와 guiding CCD 영상에 모두 영향이 없습니다. 자세한 내용은 이메일(2017-09-21 차상목) 참고해주십시오.

정우씨 사진으로 보아 현재 상태는 눈대중으로 70도에서 5 cm 정도 침범, 85도에서 10 cm 정도 침범하는 것으로 보이며, AUX KMTNet controls 프로그램에서 셔터위치계산 설정 값을 조금 조정해 주어야 하는 상황입니다. (아래 그림)

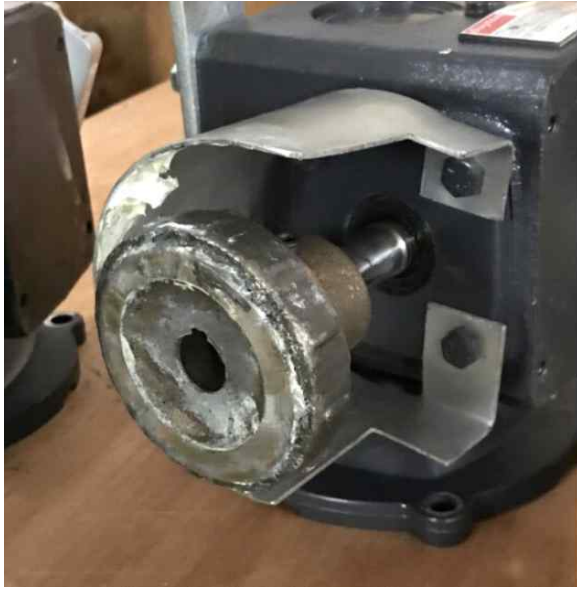
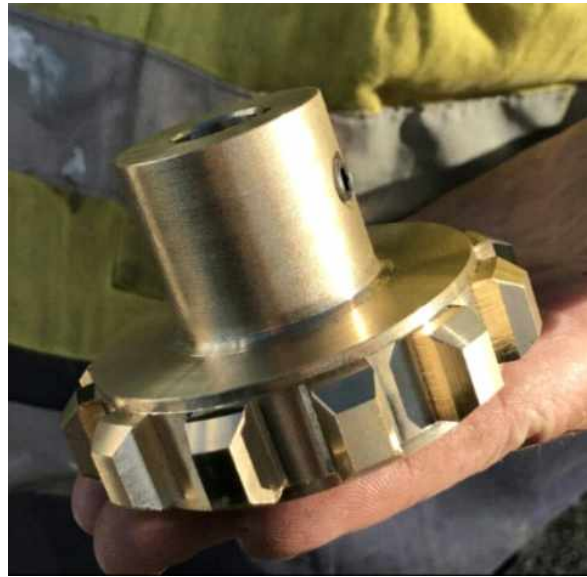
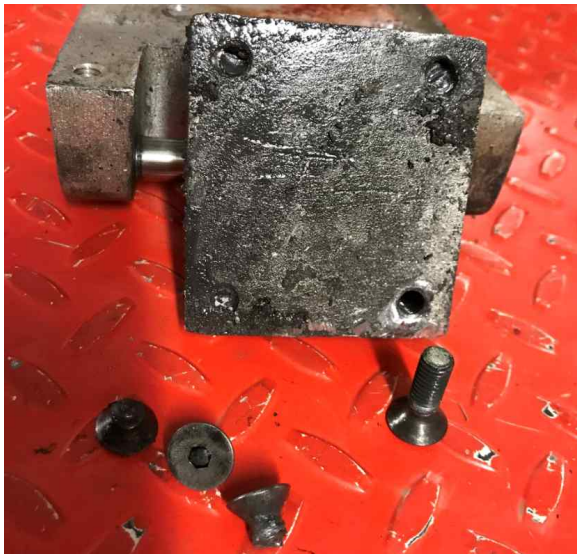
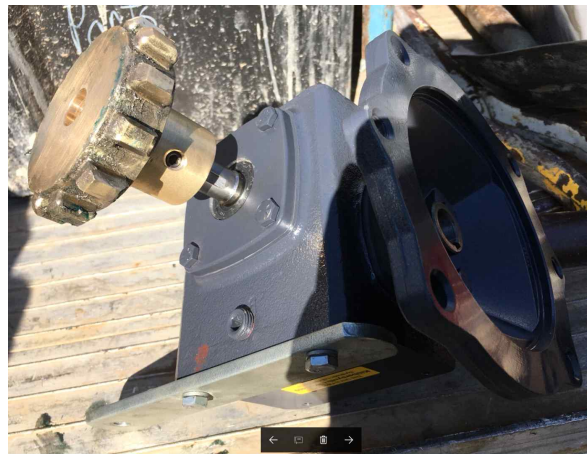
▶ SSO 1. 스프로켓 마모 / 리듀서 고정볼트 파손 / 기어리듀서 교체

닿은 스프로켓

리듀서 고정볼트 마모

새로 가공한 스프로켓

기어리듀서 교체

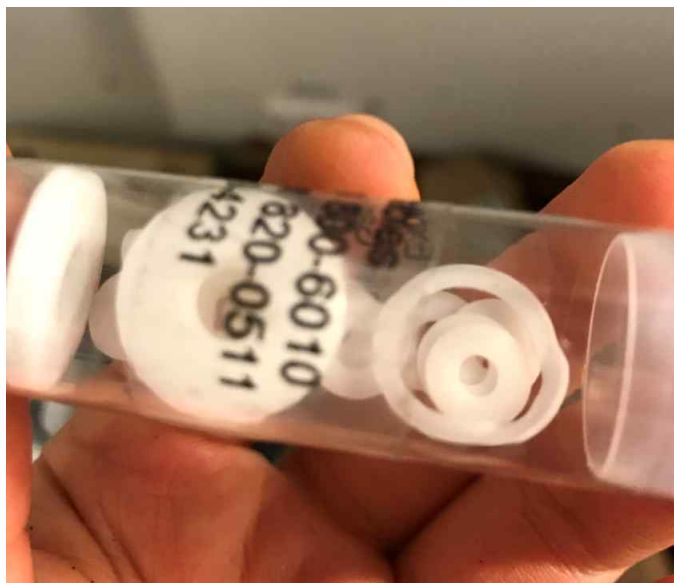
- ▶ SSO 3. 미러클닝 용 호스에서 가스켓 이탈로 가스 누출

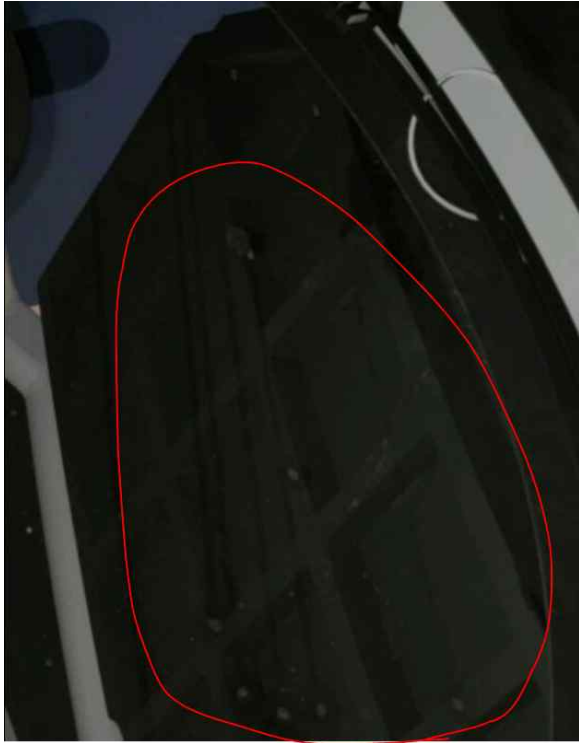
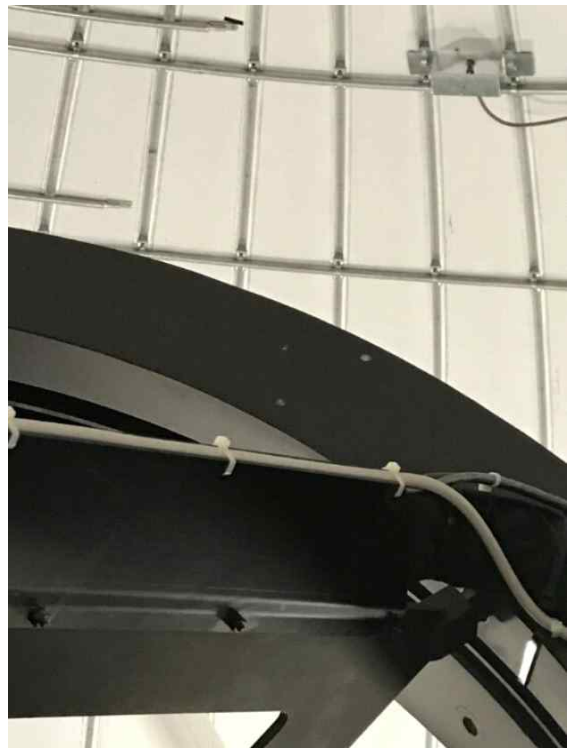
▶ SSO 4. 미러복쪽 및 탭링, HE Box에서 물 흐른 자국 발견

미러 경면에 물흐른 자국

탭링 부분

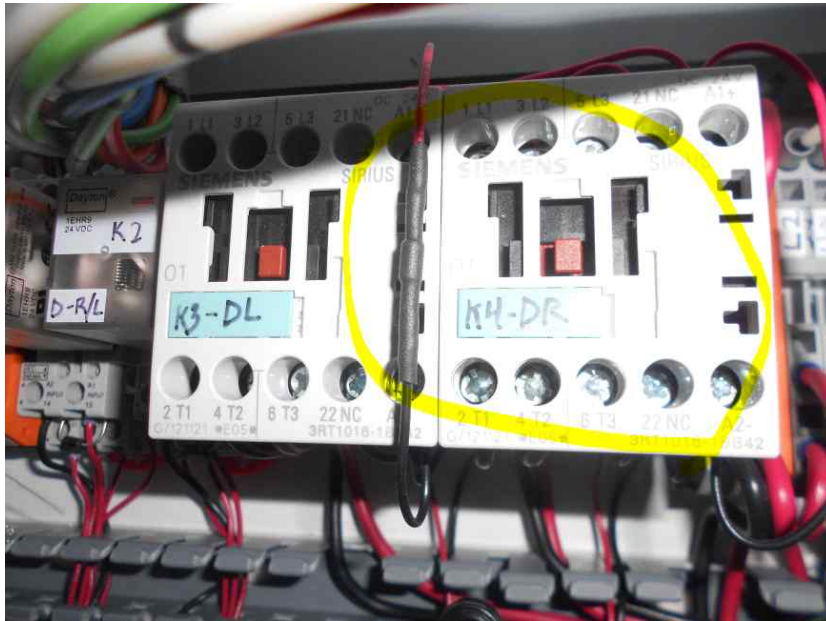
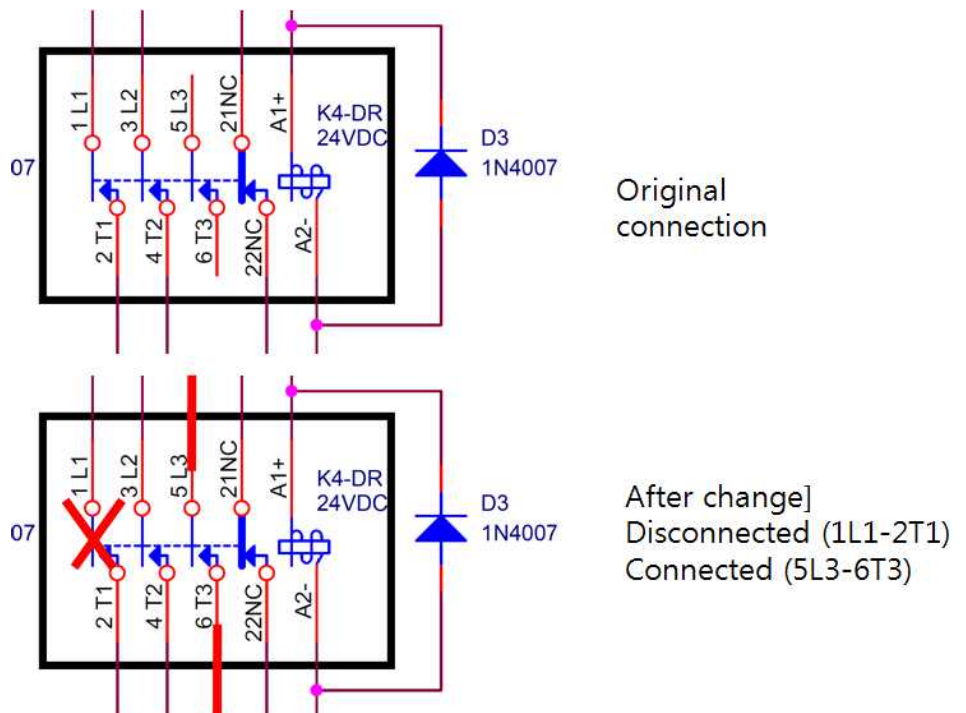
▶ SAAO 1. (11/26) dome controller 고장

○ 모델명 : SIRIUS 3RT1016-1BB42 / SIEMENS

○ 임시 조치
