KMTNet 사이트 회의록

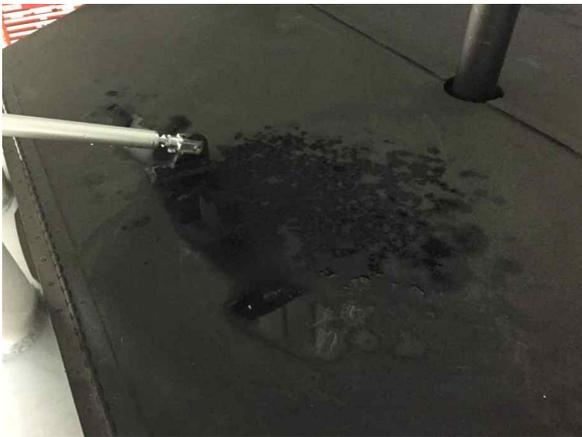
건물내부로 물이 들어옴

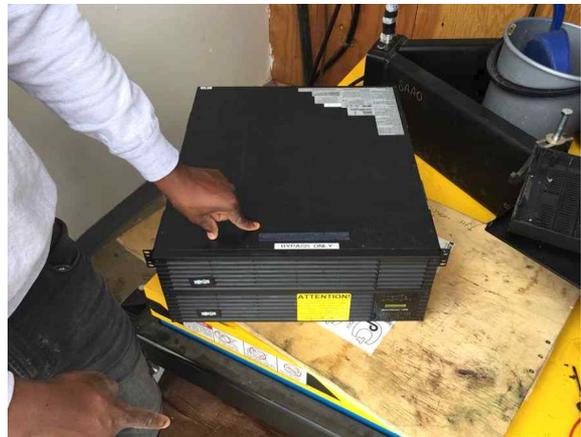
돔 누수로 인해 미리 커버에 물이 떨어짐

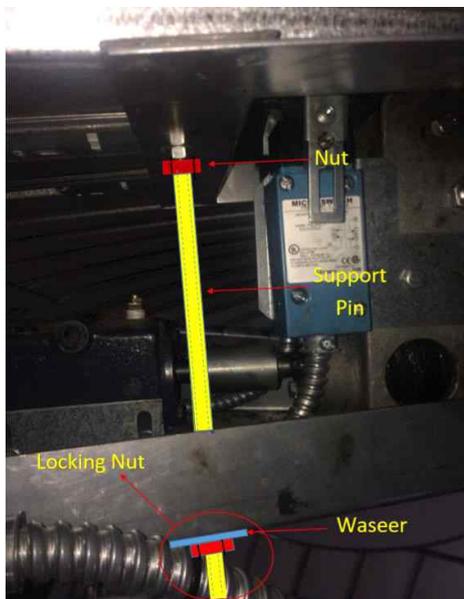
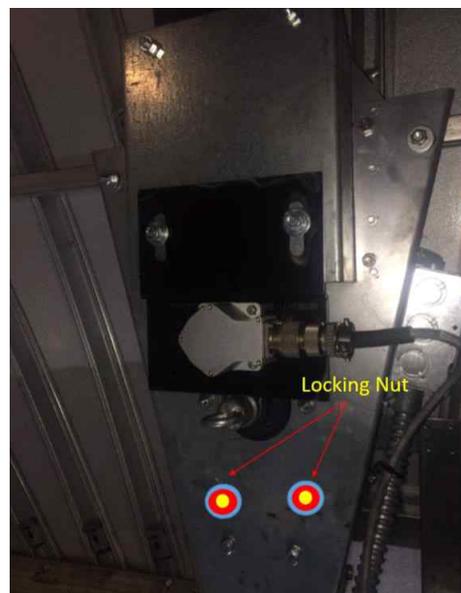
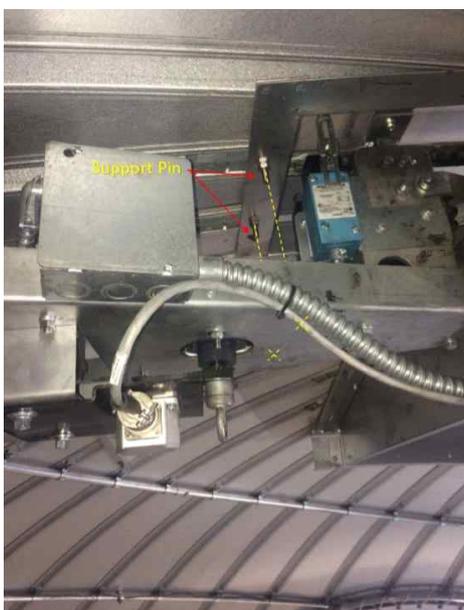
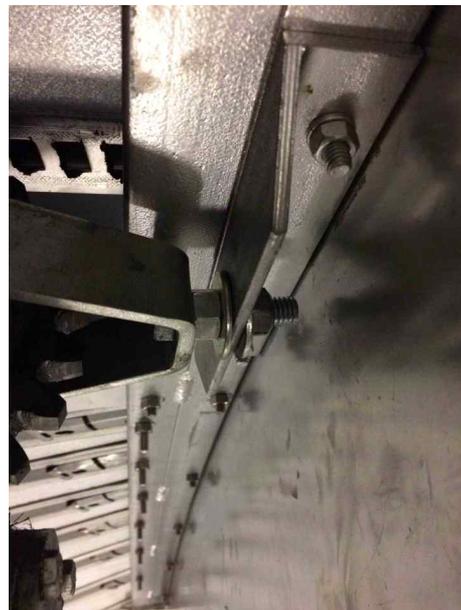
▶ CTIO 1. 셔터 드라이브 개선 방법 (20180126 Jorge 이메일 참조)

En este momento esta apoyada en un punto que permite su ajuste, con el tiempo este apoyo, va bajando eso hace que el sprocket se salga de su posición.

Esto conlleva a los continuos desgastes de las orejas.

Mi propuesta es instalar dos pins de soporte y ajuste que permiten :

- 1.- tener una mejor rigidez de toda la unidad.
- 2.- tener la opción de ajustar el sprocket con su cremallera.

Este pin sera la prolongacion de uno que ya estan instalados en la estructura de la cupula. (fotos)

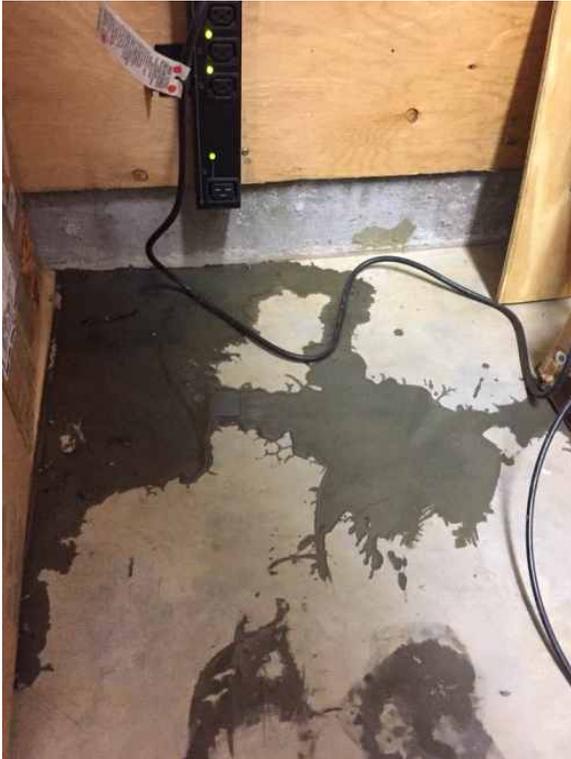
▶ SAAO 1. (2/17) R2000 Flow Metre 하단부에서 누수 발생

R2000 누수

SAAO	<ol style="list-style-type: none"> 1. (2/17) R2000 Flow Metre 하단부에서 누수 발생 <ul style="list-style-type: none"> - 누수 부분을 분해한 후, 재결합, 실리콘 마감 (임상규) 2. 차상목 연구원이 요청한 보드(CBB) 포장 및 배송 3. 남아공 관측자 (임상규) 국내 방문 : 3/1 ~ 3/7 <ul style="list-style-type: none"> - 달력/다이어리 수령할 수 있는 국내 주소 요청 <p><지난 주 발생 문제></p> <ol style="list-style-type: none"> 4. RA slip 추가 발생 여부 <ul style="list-style-type: none"> - RA disk면 기름 노출 상태 확인 5. (2/5, 2/7)에 이어 (2/12, 2/16) BIAS JUMP 발생 빈도 높음(15회 : 평소 2배 정도) 6. Focus Control Actuator3 연결 재발생 여부 	
공통		
cold case

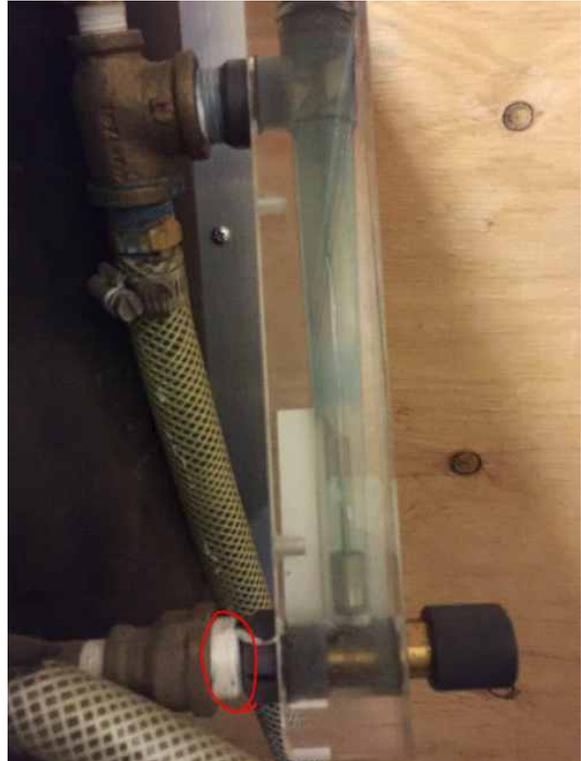
누수 위치 : 테프론 테이프(붉은색 원)

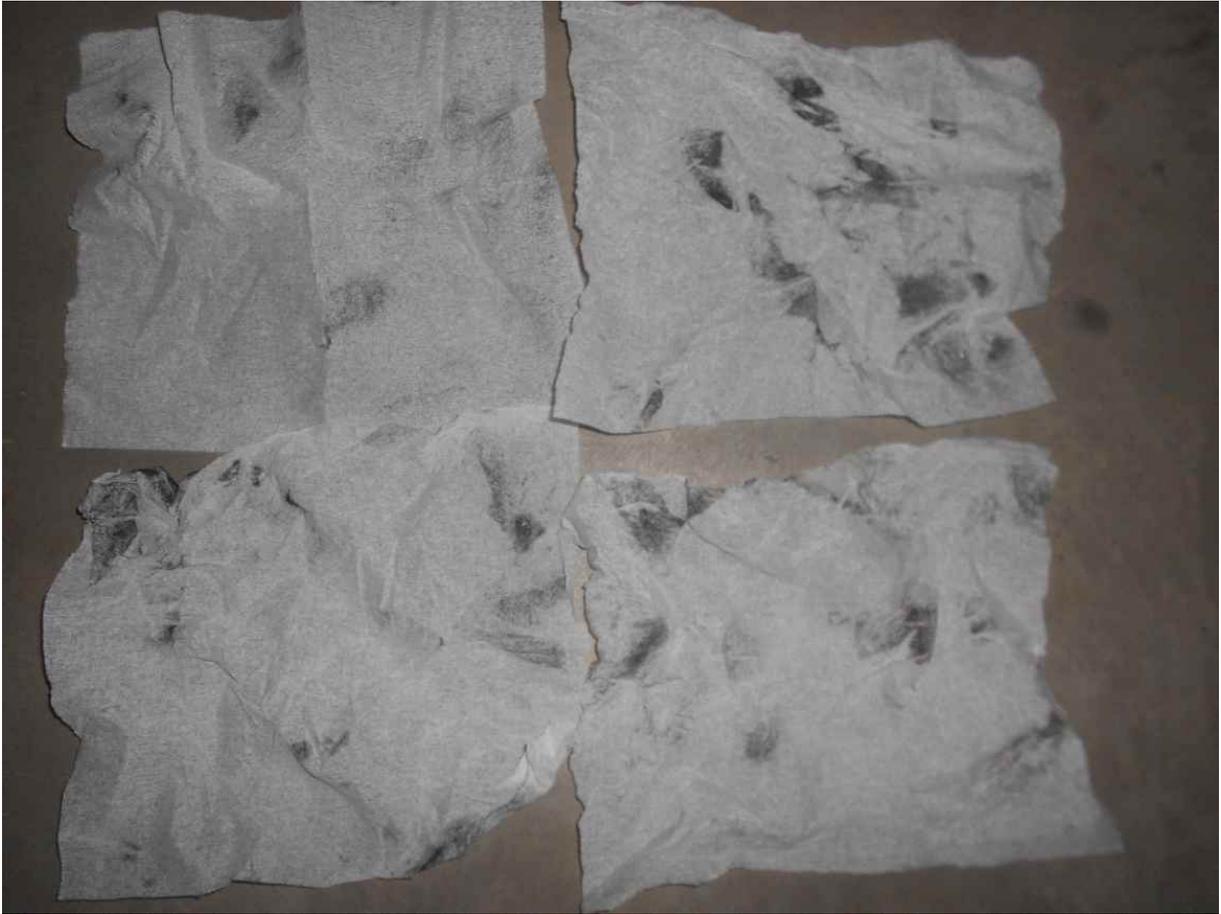
▶ SAAO 2. (3/7) 아이들롤러 및 RA disk 면 싯가루 닦아냄

4개월 간의 싯가루 (2017.11.02. ~ 2018.03.07.)

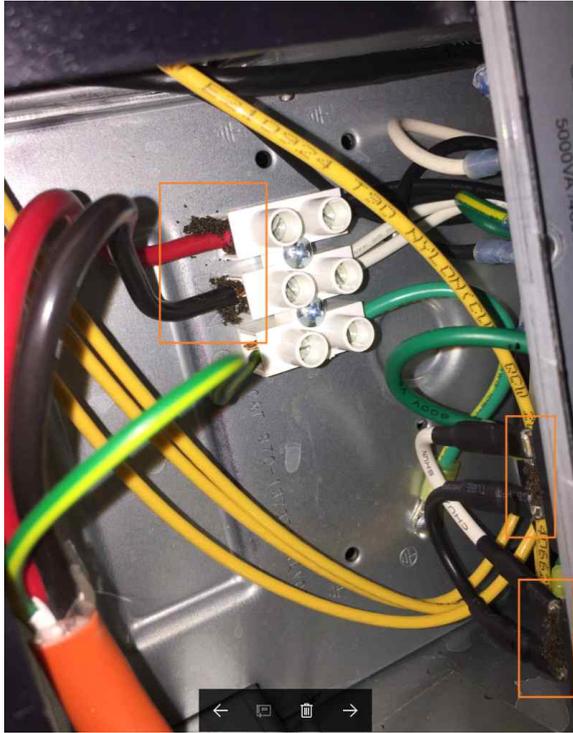
▶ SSO 3. UPS 교체

개미 사체(오렌지색 박스)

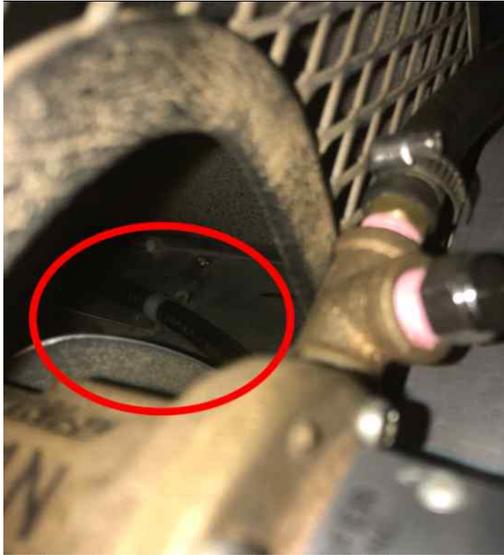
2. (3/23) R2000 호스 손상 및 재누수
- 호스 미고정 (아래 사진)

호스 고정 (전)

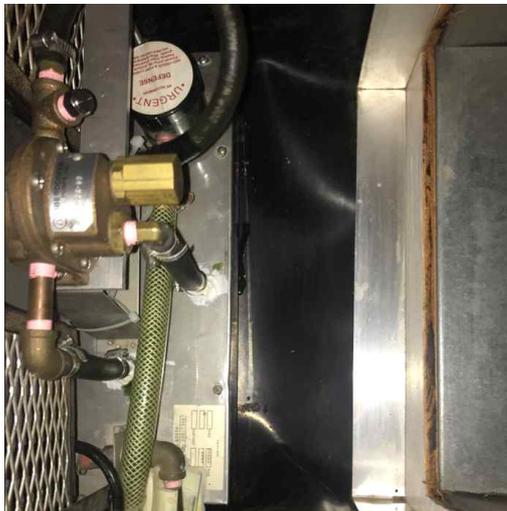
(3/27) R2000 가동후, 재누수

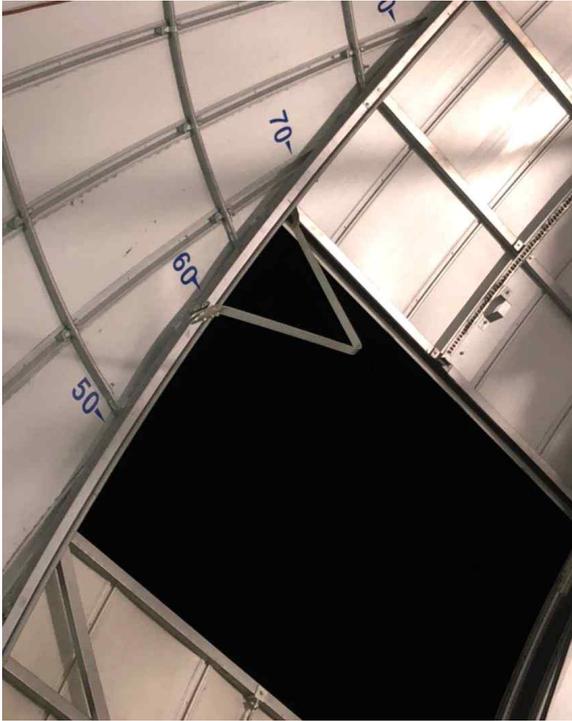
- 롤러를 고정하는 볼트가 풀리면서 롤러가 트랙에 끼이면서 파손된 것으로 추정됨

방풍막과 셔터 연결 봉 파손

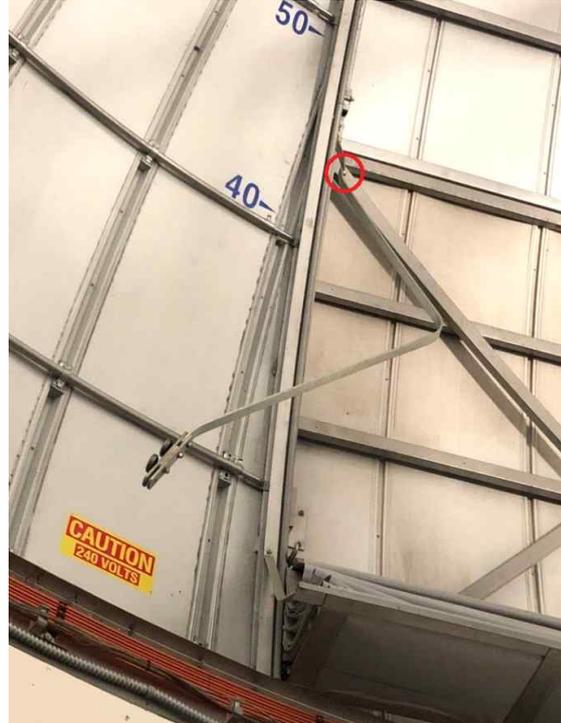
방풍막과 셔터 연결 봉 파손

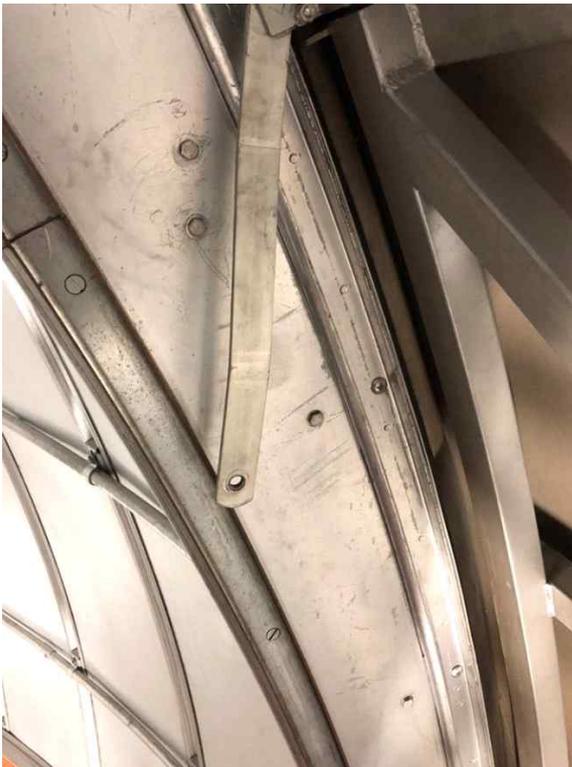
방풍막과 셔터 연결 봉 분리 후

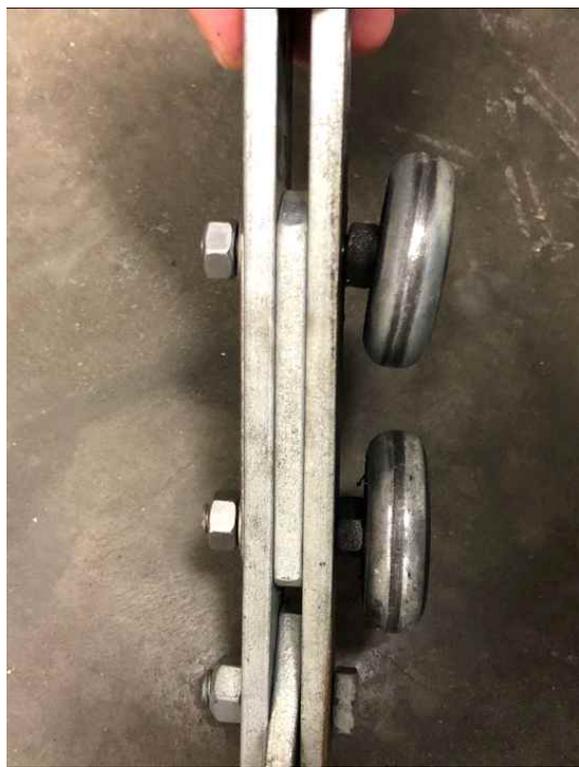
파손된 연결 부위 롤러

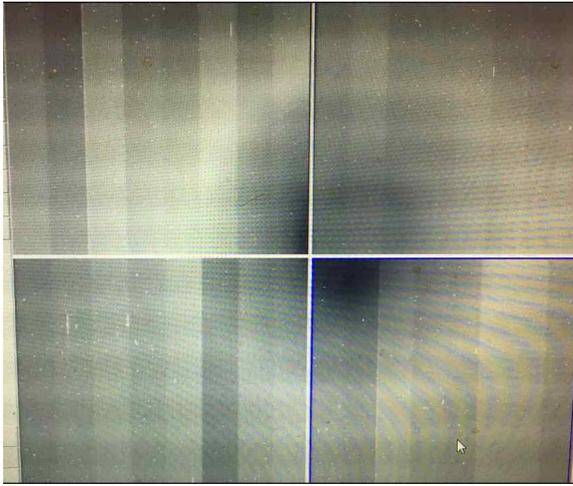
습기로 인한 영상

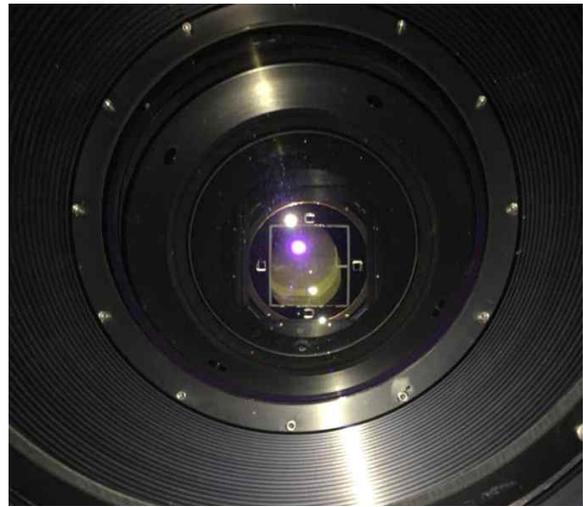
CCD 윈도우 습기

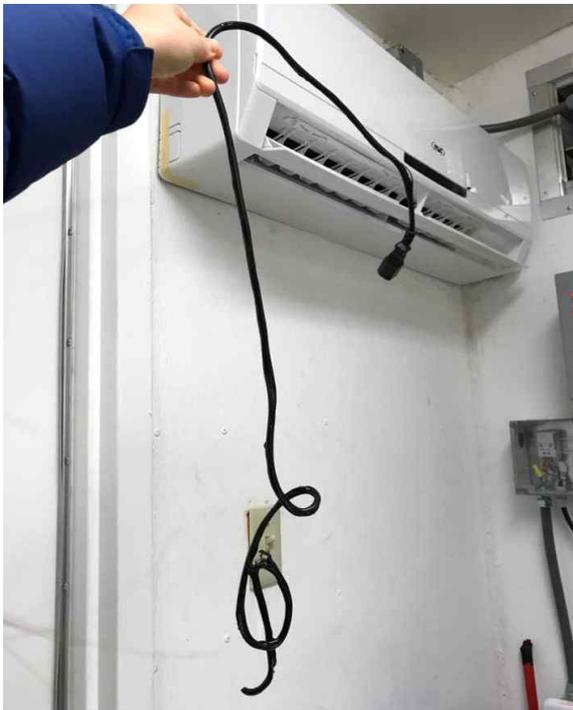
장비실 에어컨 전원 연장선 단선 (H05VVF 3x0.75mm)

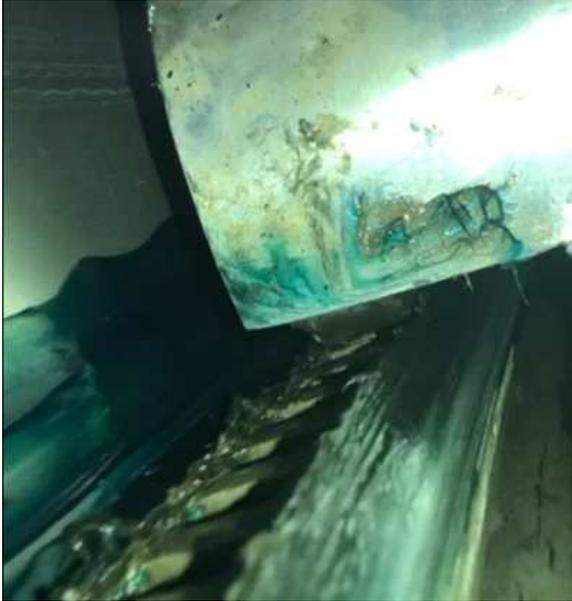
동쪽 스프로킷 이빨 마모되어 없음

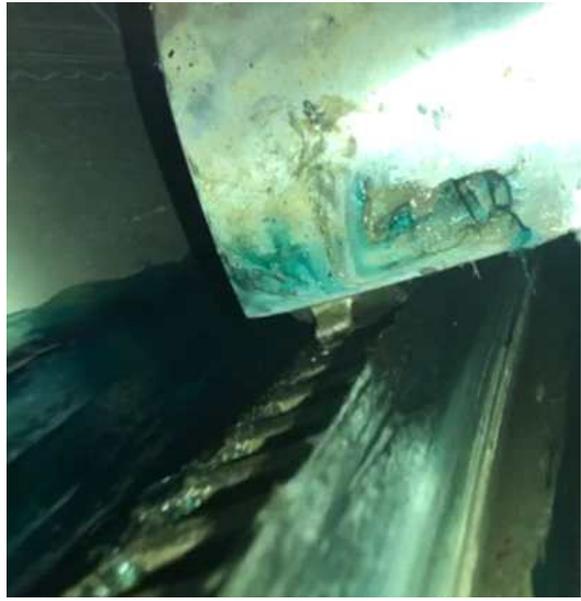
동쪽 스프로킷에 남아있는 이빨이 레일을 타고 넘음

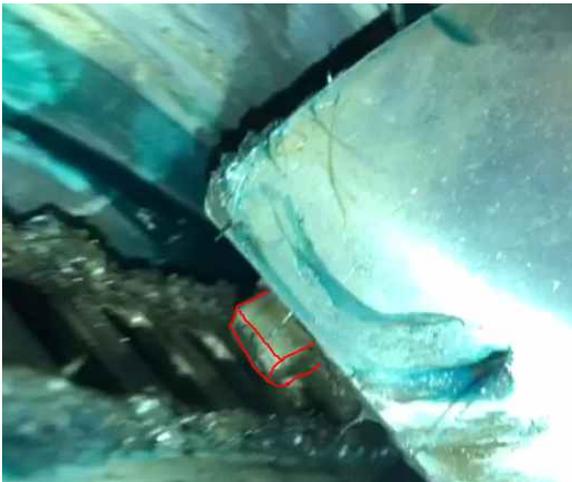
서쪽 스프로킷 (약 30% 정도 남아 있음)

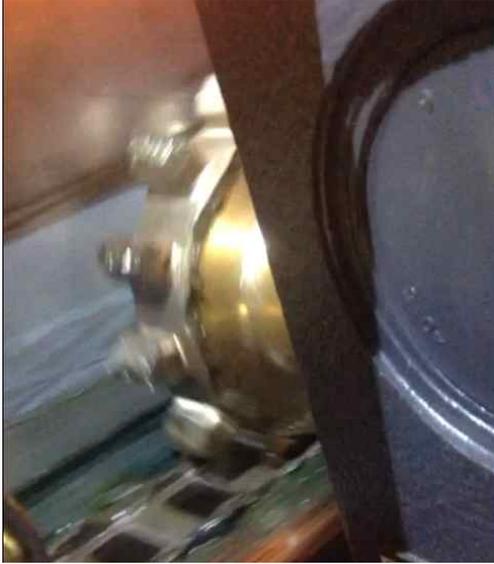
SE 방향 : 50% 남음

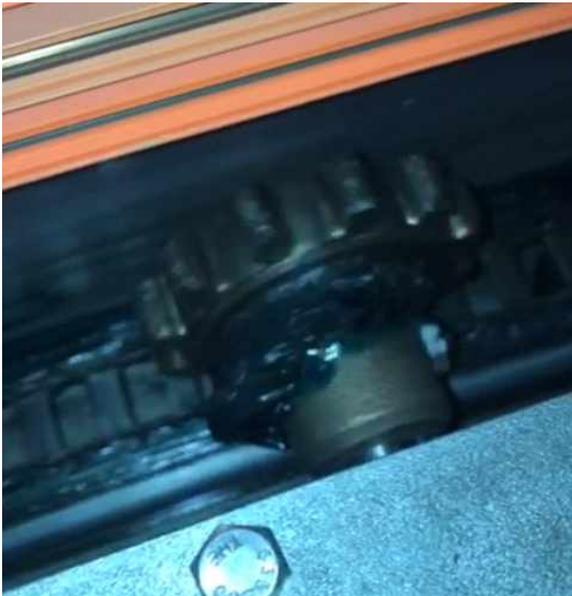
(2018.06.01.) 남쪽 스프로킷 60% / 북쪽 스프로킷 약 70% 남아 있음

남쪽 스프로킷

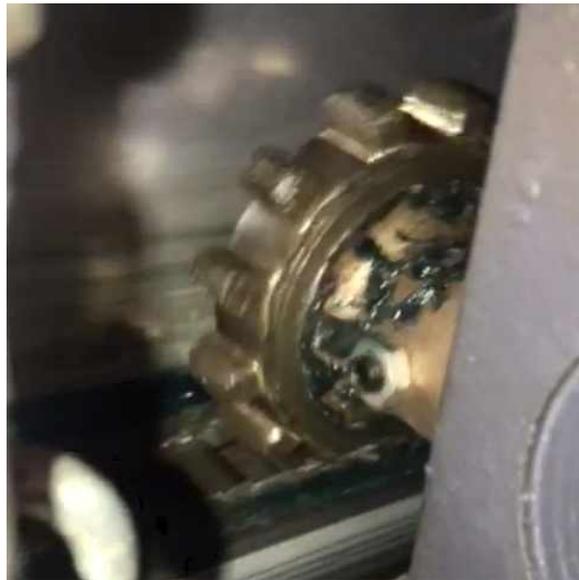
북쪽 스프로킷

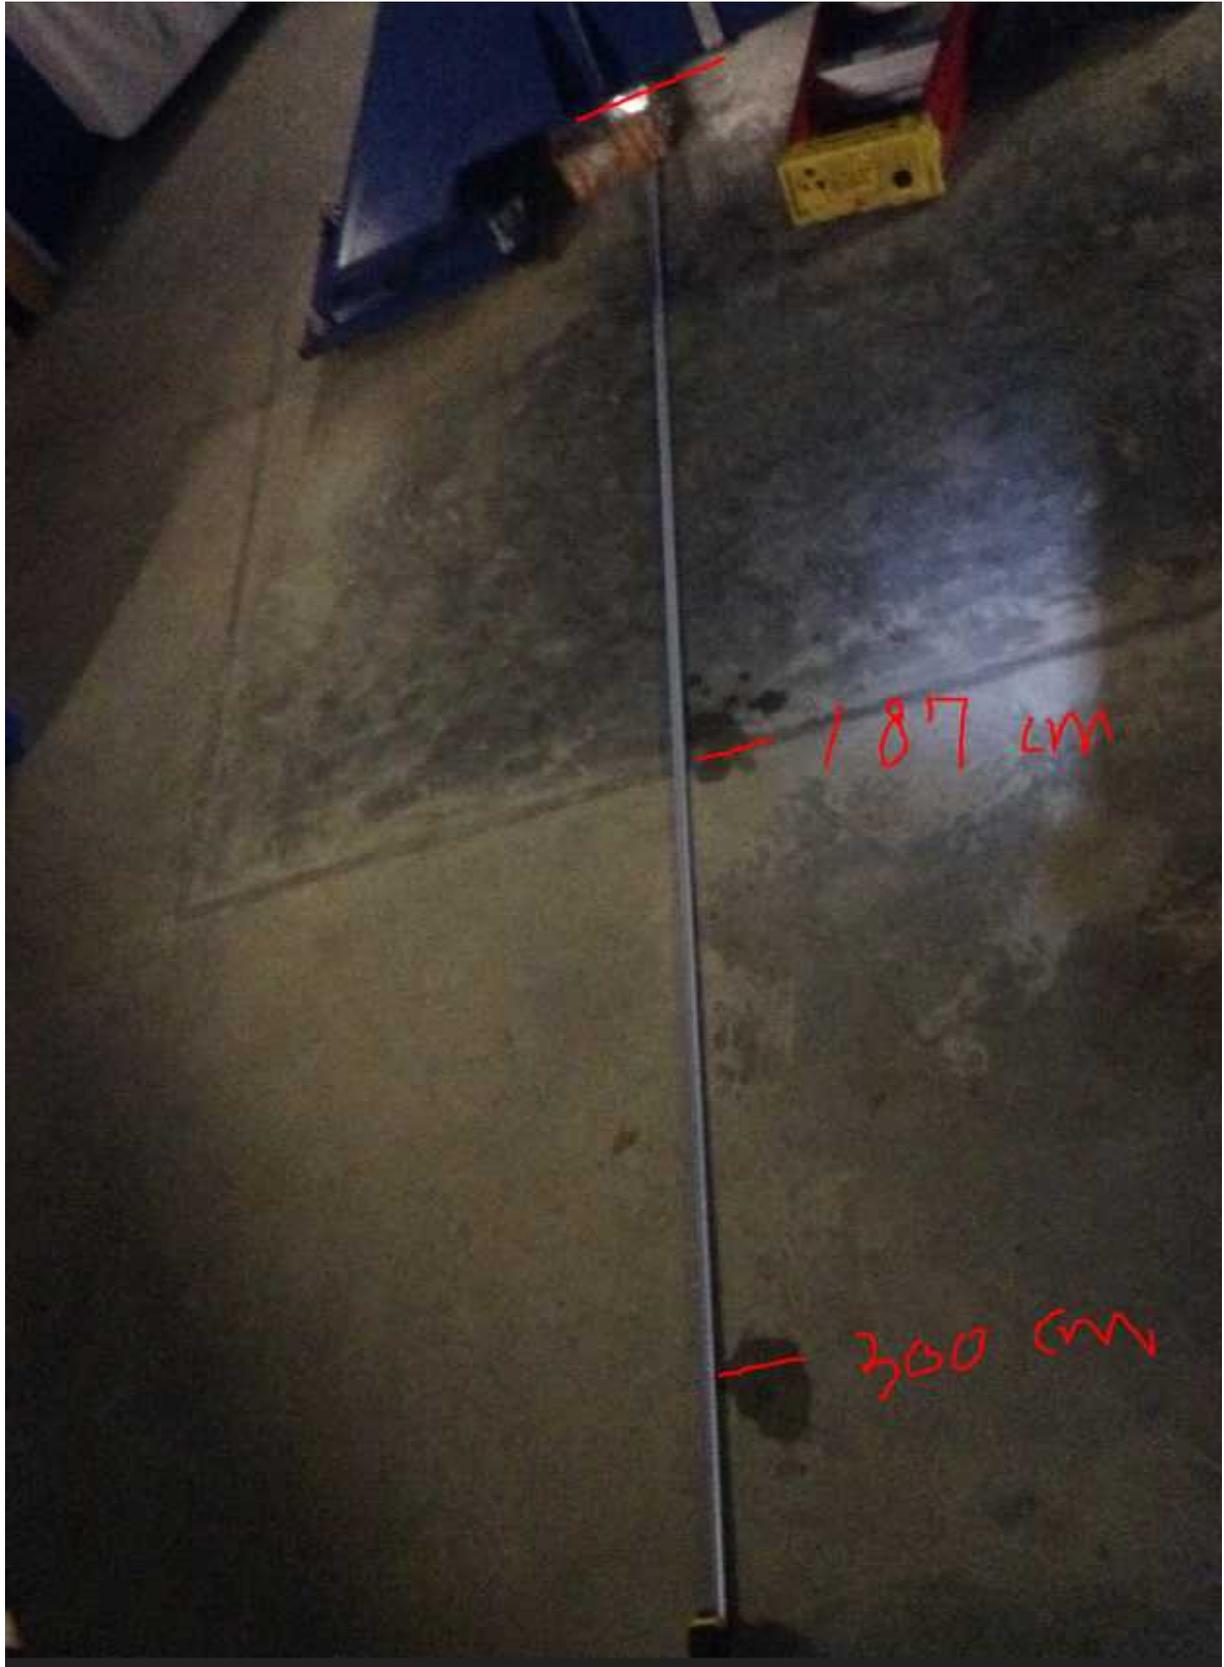
- ▶ SAAO 3. (9/2) 돛누수 (2군데)
- 187cm, 300cm

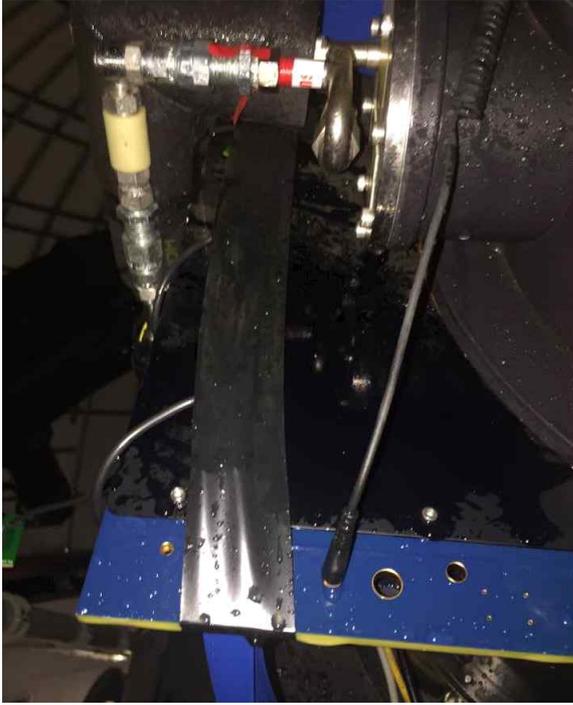
소나기 피해

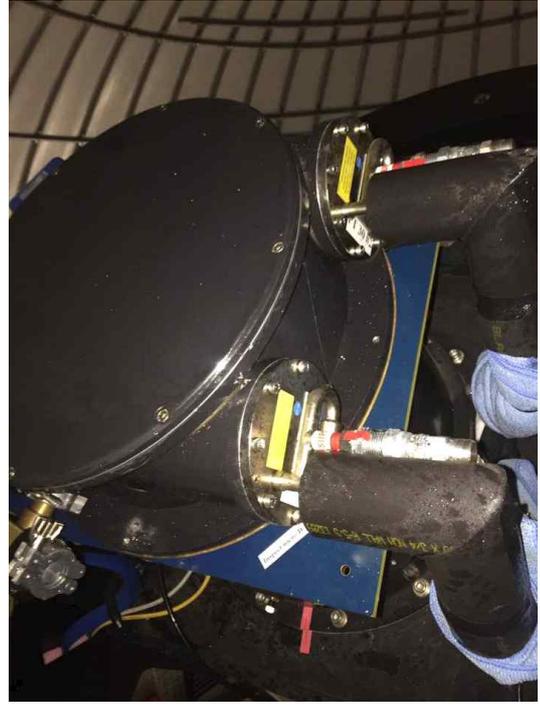
소나기 피해

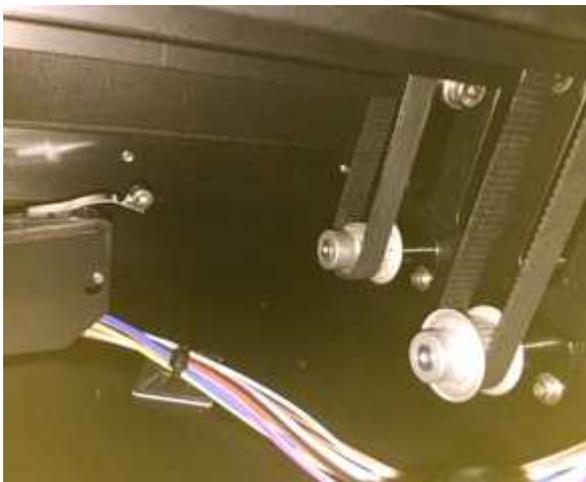
▶ SSO 2. FSA full shutter 안 닫히는 문제 발생

위쪽 풀리의 가이드가 분리된 상태
