## 2019 KMTNet 사이트 회의록

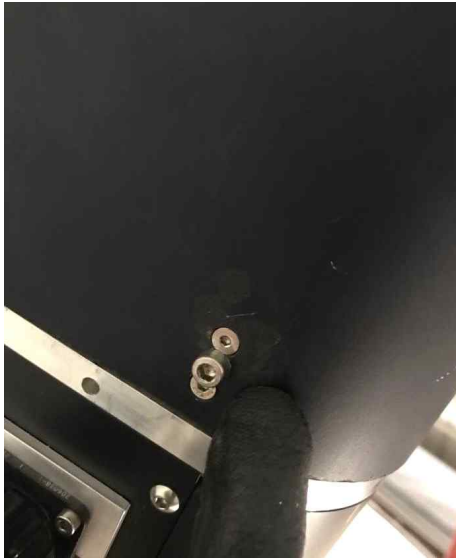
- ▶ CTIO 1. (1/4) R2000 고장 : HE box cover 분리 후 관측 진행

3mm 렌치로 양쪽 2개 나사 제거

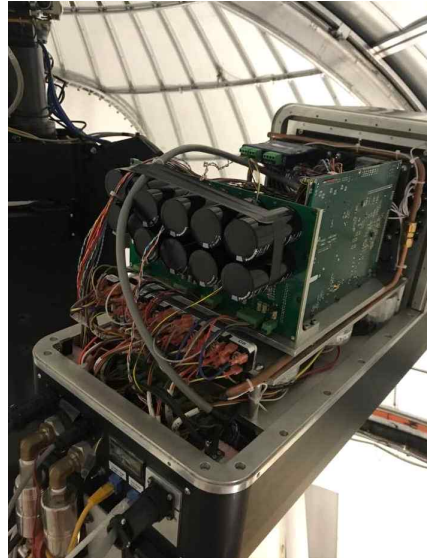
위로 들어 올려 커버 분리

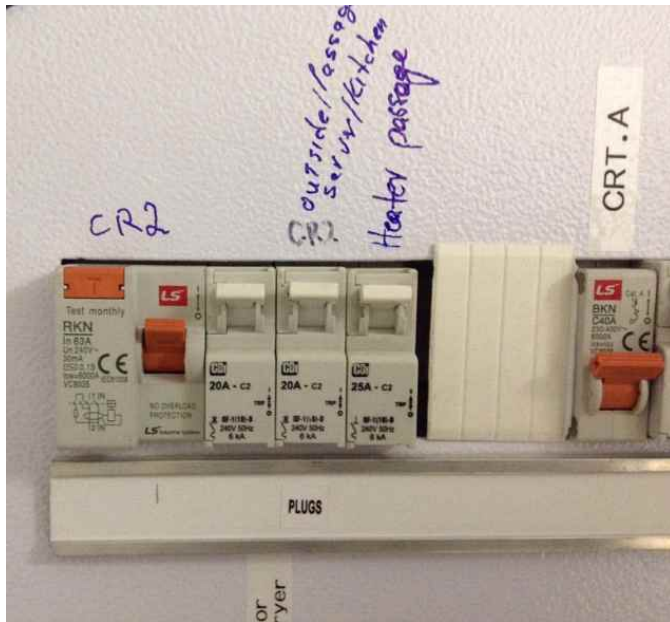
▶ SAAO 4. (1/13) 전기 컨트롤 박스내 "CR2" Switch off

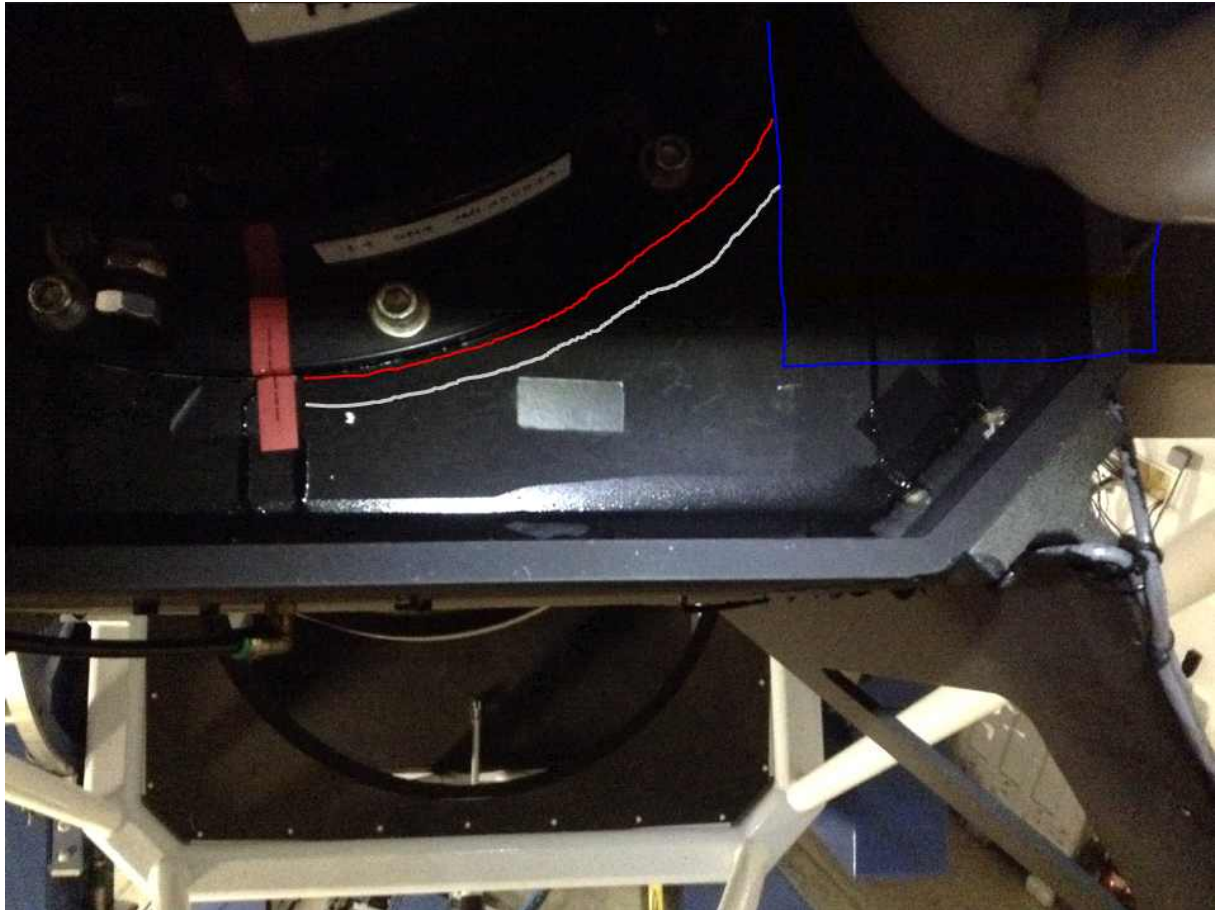
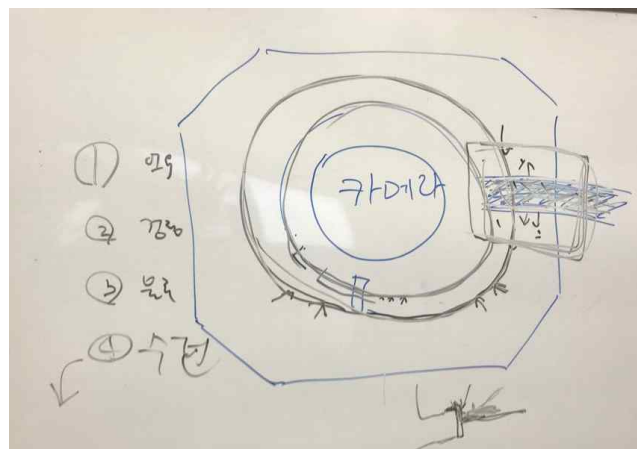
▶ SAAO 3. (1/23) CCD 카메라로 들어가는 PT-30 파이프 주변 얼음 제거 작업 방법

- (1) 히트건으로 얼음제거 (사진 오른쪽 위)
- (2) 코렉터 박스 - CCD 카메라 연결 부분(붉은색)에 검정색 절연테이프로 물이 스며들지 않도록 테이핑
- (3) 코렉터 박스 - CCD 카메라 연결 부분(흰색)에 물흡수테이프로 이용해 CCD 카메라 쪽으로 물이 흐르지 않도록 작업
- (4) 망원경 스톱 위치에서 PT-30 파이프에 얼어붙은 얼음이 낮동안에 녹아내려 코렉터 박스위에 고이지 않도록 물을 잘 흡수하는 수건을 올려둘 것(관측 종료 후)

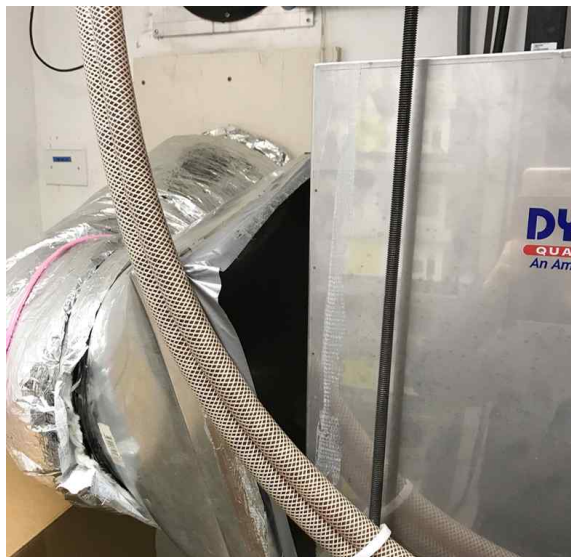
▶ CTIO 2. (1/28) 관측전 R2000 환풍장치 이탈

R2000 환풍장치 이탈

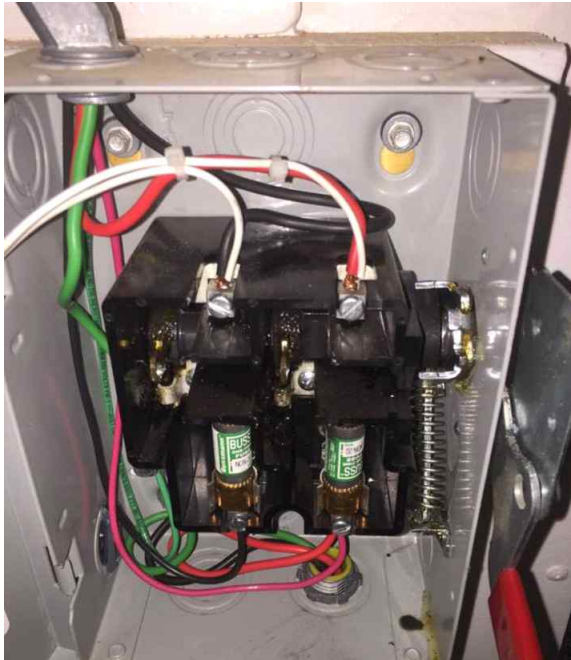
| 구분 | 이슈 및 회의내용 | 비고 |
|---|---|---|
| SAAO | 1. (2/2) 돔 셔터 전기적 문제(스파크)로 인한 고장 : 2018년 (9/19) 같은 문제 발생<br>- 날씨로 인한 관측 중단 후 돔셔터가 약 50cm 정도 남겨놓고 닫히지 않음<br>- 레버 스위치를 꺾다가 다시 켜니 돔 스위치 박스 안에서 스파크가 튀<br>- 몇 번의 시도 끝에 돔셔터 닫음<br>o (2/3) 돔 스위치의 핀과 클립 제거 후, 검게 탄 부분을 사포로 제거, 에탄올로 청소 후 그리스를 바르고 다시 장착하여 수리<br>o SAAO Pieter 조언<br>- 단기적인 처방 : 돔 스위치를 빨리 켜고, 빨리 끄기<br>- 장기적인 처방 : Isolator switch 및 휴즈 교체 (모델 및 가격 : 참고자료)<br>o 현재 : 동일한 모델의 전기 스위치(SIEMENS GF221N) 및 접점그리스 구입 요청<br>2. (1/13~) N Chip 이상영상, 일부는 M chip에도 가로줄무늬 영향<br>o CCD 영상에 나타나는 패턴 분류 (차상목)<br>3. (1/27) 망원경 STOW 명령 시, 망원경의 RA Center가 맞지 않음<br>- RA 엔코더 시그널 체크 - TCC, EIB 끄고 콜모겐으로 제어 (전구간, 테이프마스킹, 동영<br>상촬영, 콜모겐프로그램 상태 확인)<br>- (1/30) 동영상 촬영 : 엔코더 헤더 정렬 -> 포인팅모델 관측 필요<br>- (1/31) 엔코더 헤더 정렬 => 포인팅모델 관측 (임상규)<br>4. (1/25,1/27) 관측전 재부팅시, PC-TCS "LIMIT" 발생<br>- 관측 후 낮동안 TCSAgent를 실행시켜놓으면 LIMIT이 덜 발생하는 듯함 (3주에 한번<br>꼴 발생, 임상규) 낮동안 실행시켜놓고 PC-TCS 초기화 완료 후 TCSAgent 재실행 해줌.<br>--> 비교를 위해 2월 한 달 동안은 관측 후 TCSAgent 계속 실행해두고(PC-TCS 초기화<br>완료 후 TCSAgent 종료 후 재실행), 3월 한 달 동안은 관측 후 TCSAgent 종료하고, 관<br>측 전에 실행 (TCSAgent 초기화 시점은 PC-TCS 초기화 전? or 후?)<br>5. (1/31, 2/1, 2/2, 2/6) UPS 오류 보고<br>- Critical - UPS: Bypass not in range ; either frequency or voltage.<br>- Informational - UPS: An input voltage or frequency problem no<br>longer prevents switching to bypass mode.<br>6. (2/9~10) 남아공 Fiber down | 김부진 한국방문<br>3월 or 6월<br>(모터 드라이브<br>배달 요청) |

▶ SAAO 1. (2/2) 돔 셔터 전기적 문제로 인한 고장

전원연결시, 오른쪽 부분에서 스파크

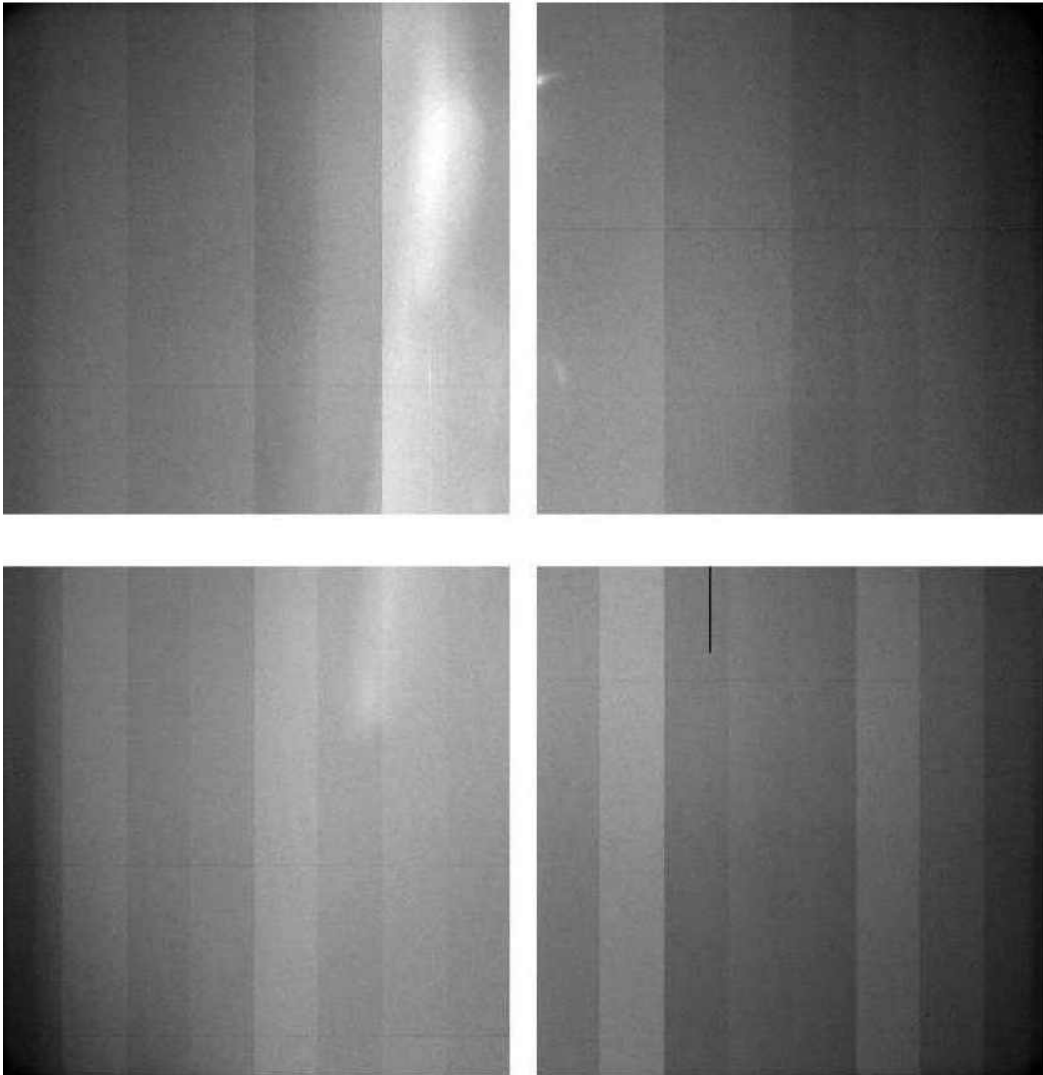
▶ SSO 3. 돔플랫 B, V 영상 이상

- 슬라이드 1-4 페이지는 8개월 동안의 돔플랫 영상입니다.  
2018년 11월 초부터 B 필터 영상에서 이상패턴이 보입니다.
- 슬라이드 5-6 페이지는 FPA 내부 광원을 검토하기 위해 돔 전등(형광등)을 끄고/켜고 얻은 DARK 영상입니다.
- 슬라이드 6 페이지를 보면 돔 전등(형광등)을 끄고 찍은 영상에서는 이상패턴이 없는데,  
돔 전등을 켜고 찍은 영상에서는 8장 모두 이상패턴이 보입니다.  
>> 외부의 빛이 FSA 옆면의 구멍이나 조립부의 틈을 통해 내부로 유입되는 것으로 의심됨.

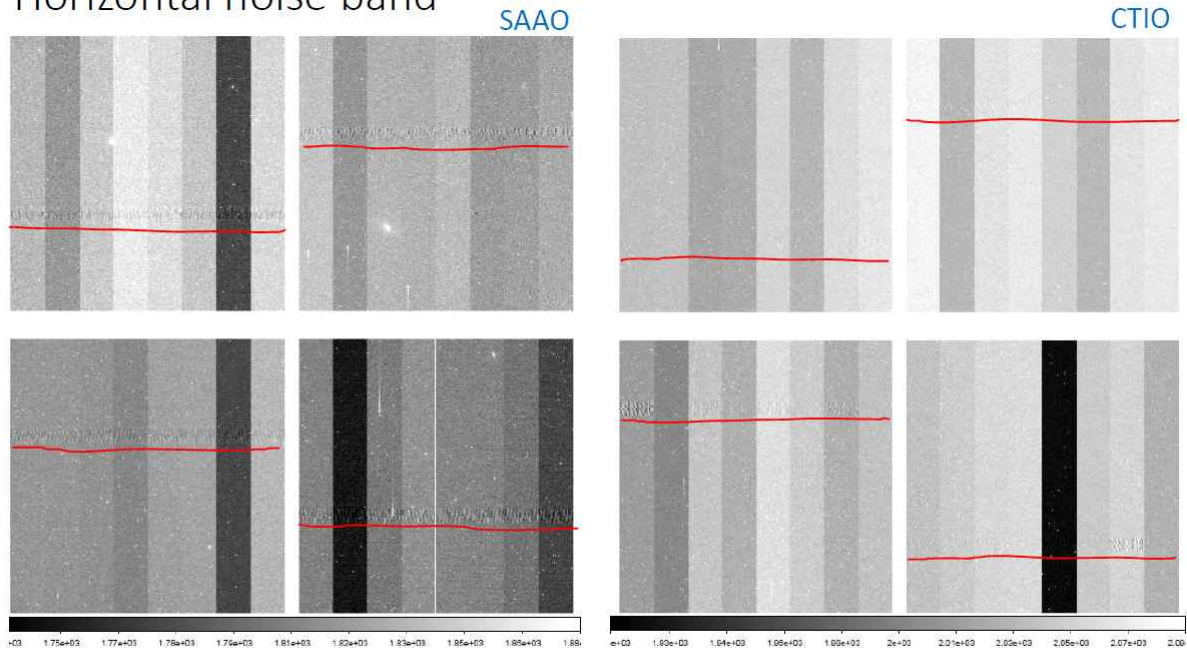
## Horizontal noise band

- RMS is ~20 ADU in the noisy band while RMS is <10 ADU in normal area.
- Height of band is about 450 lines.
- There are similar patterns on CTIO & SSO image

첨부파일에 보이는 바와 같이  
관측 영상에 가로방향 노이즈밴드 패턴이  
세 사이트에서 모두 종종 발생하고 있습니다.

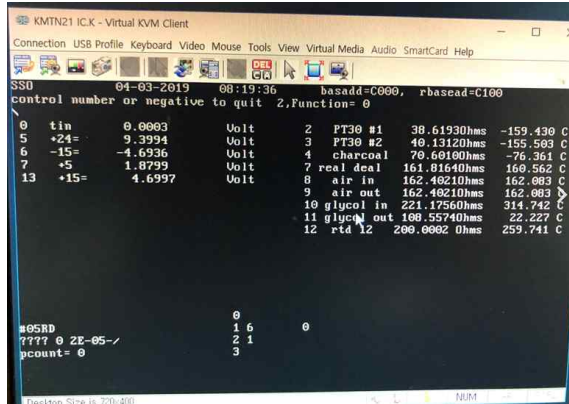
▶ SSO 6. (4/3) IC.K 온도 확인 프로그램 이상

(호주 real deal은 현재 이상하게 표시되므로  
계산값을 + 부호로 바꾸어 사용 중)

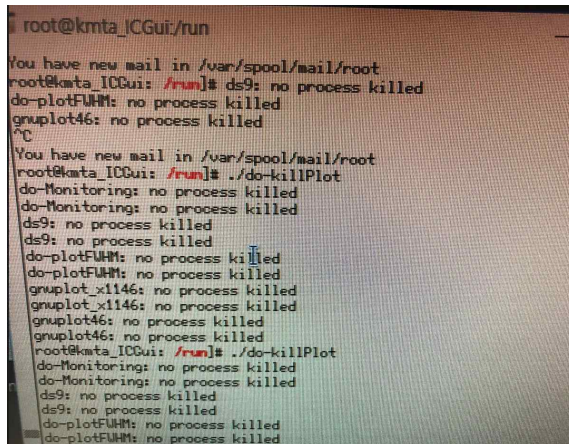
▶ SSO 8. (4/1~) gmon(자동 포커스) 프로그램 실행 안됨 (4/8일 관측 화면)

- (4/7) 관측 후, 포커스 모니터링 파일 저장후, 정상적으로 종료 버튼 누름
- (4/8) 관측 시작 전 ./do-killPlot 명령 실행 : no process killed란 문구가 뜨고, 제대로 실행 안 되는 것으로 보임
- ./gmon 수행하여 포커스 영상 촬영하면, error message 발생
- ic.g & ic.guider 재부팅 후 정상 작동

./do-killPlot 실행

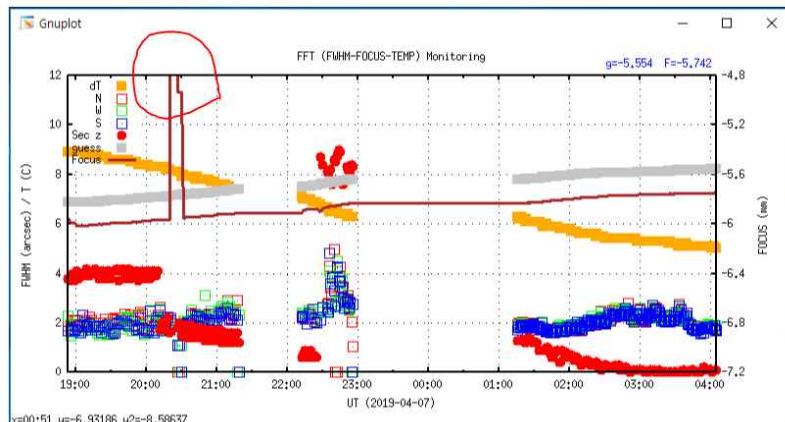
▶ SAAO 4. (4/7) PC crash 후, 포커스 값 변하는 현상 발생

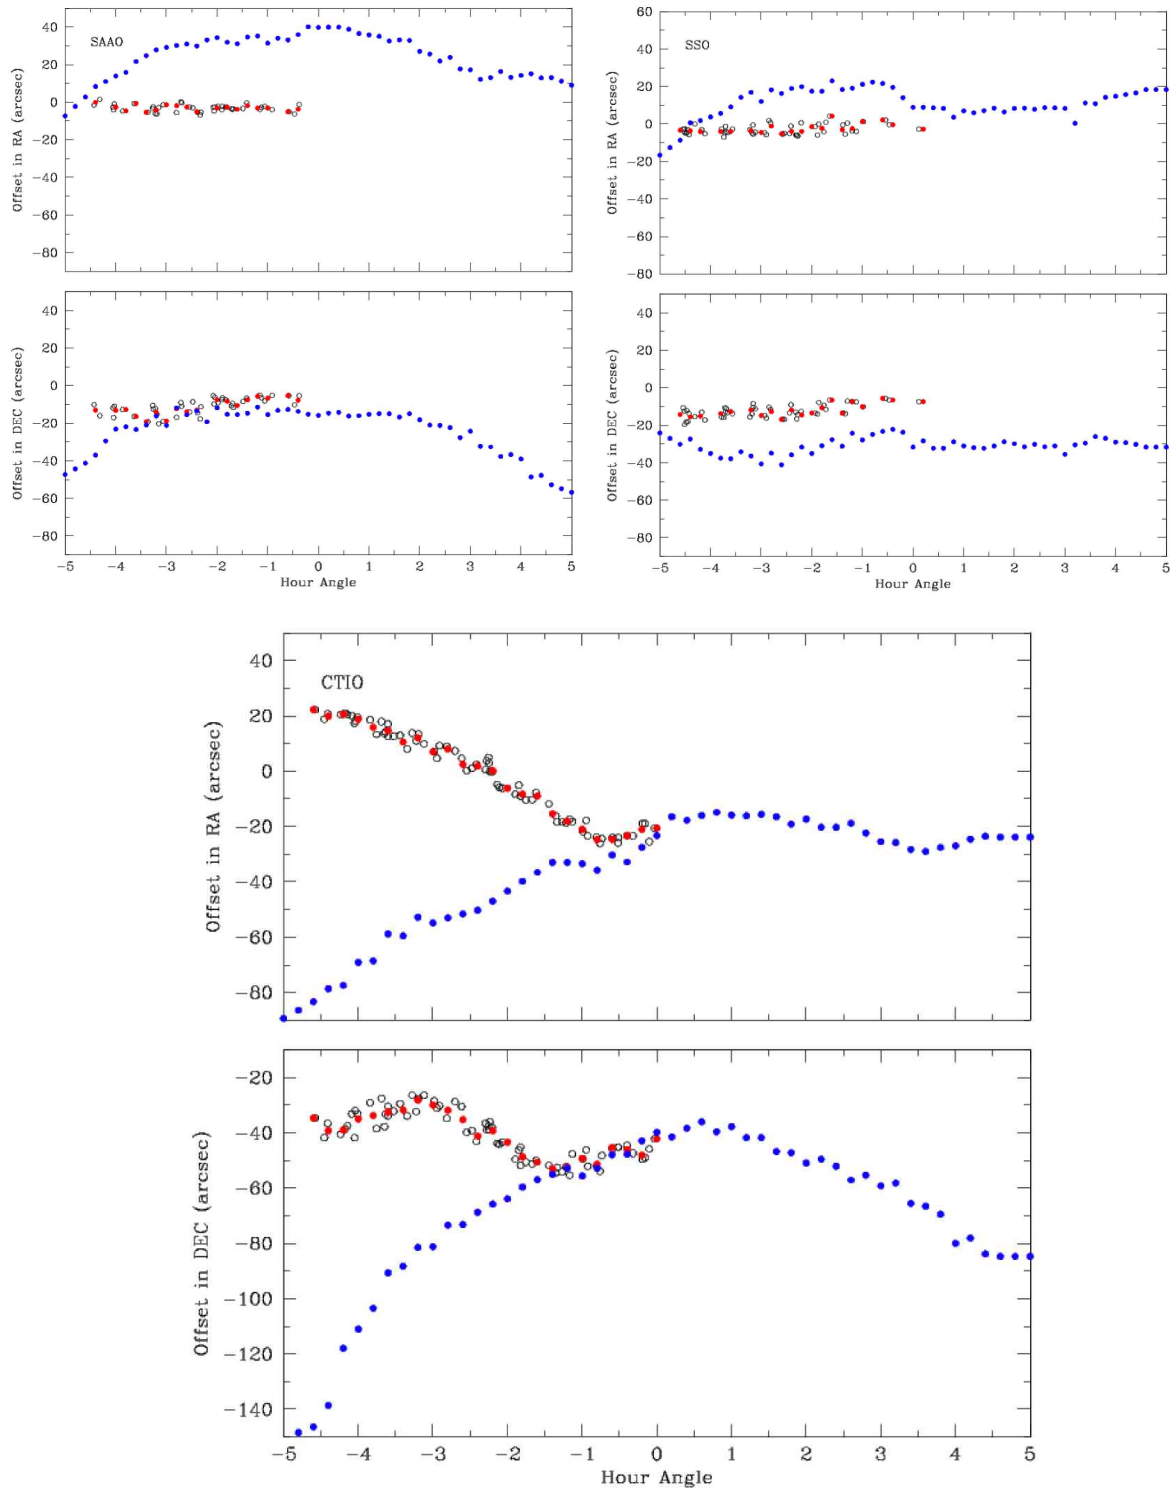
- 3월에 얻은 별지 관측자료를 이용하여 오프셋(offset)을 검토 결과, 남아공과 호주는 작년과 큰 차이가 없는 것에 비해 칠레는 비교적 크게 차이남
- 칠레는 다른 관측소에 비해 오프셋 변화(그림에서 파란색 점: 특히 적위축)가 큰 편이므로 적절한 시점에 망원경 포인팅 모델을 다시 잡아야 함
- 검은색 점 : raw data / 빨간색 점 : binning data / 파란색 점 : 오프셋 변화
- 칠레 오프셋 변화가 큰 이유 : 아마도 칠레에서 일어난 지진 영향으로 보임

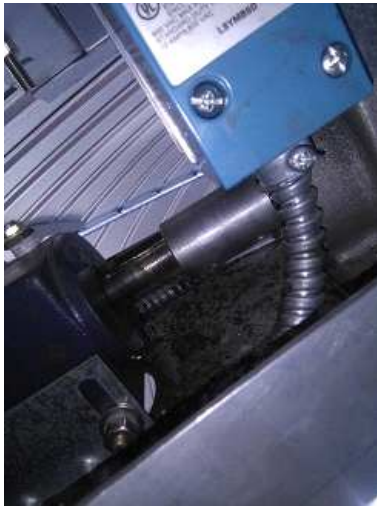
Reducer + coupling

▶ CTIO 2. (4/12) 돔셔터 고장

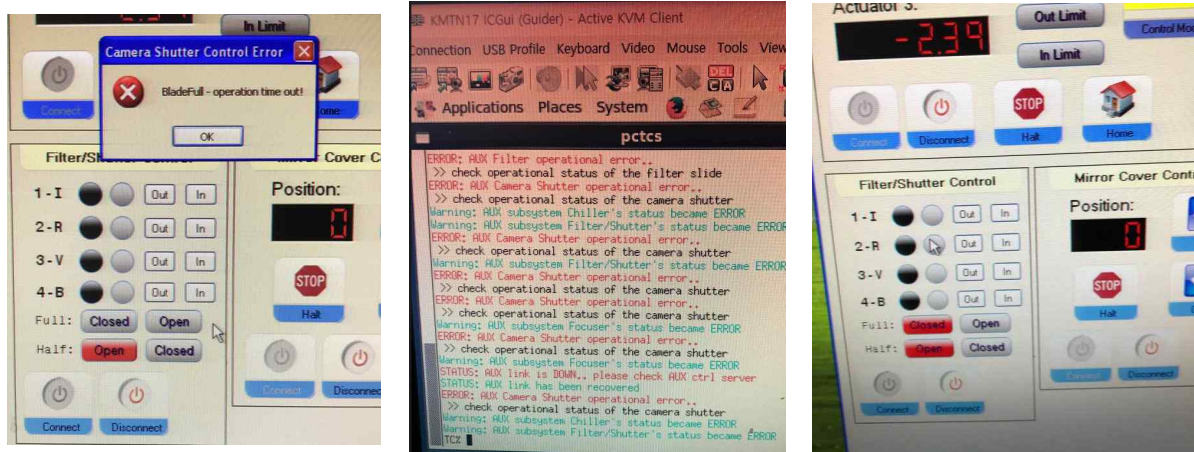
▶ CTIO 3. (5/3) FSA Full shutter 오류

기존에는 AUX 컴퓨터의 KMTNetControls에서 Filter/Shutter 시스템이 에러상태일 때 OBSAgent에서 1초에 한번씩 WARNING 메시지가 출력되었었는데, 이제는 Filter/Shutter 시스템이 에러상태가 되었을 때 처음 한번만 WARNING 메시지를 출력합니다.

그 다음 노출을 주어 Full shutter가 열리게 되면 다시 또 에러상태로 넘어가며 WARNING 메시지가 출력될 것입니다. 즉, 셔터가 한 번 열릴때 마다 WARNING 메시지가 한 번씩 출력될 것입니다.

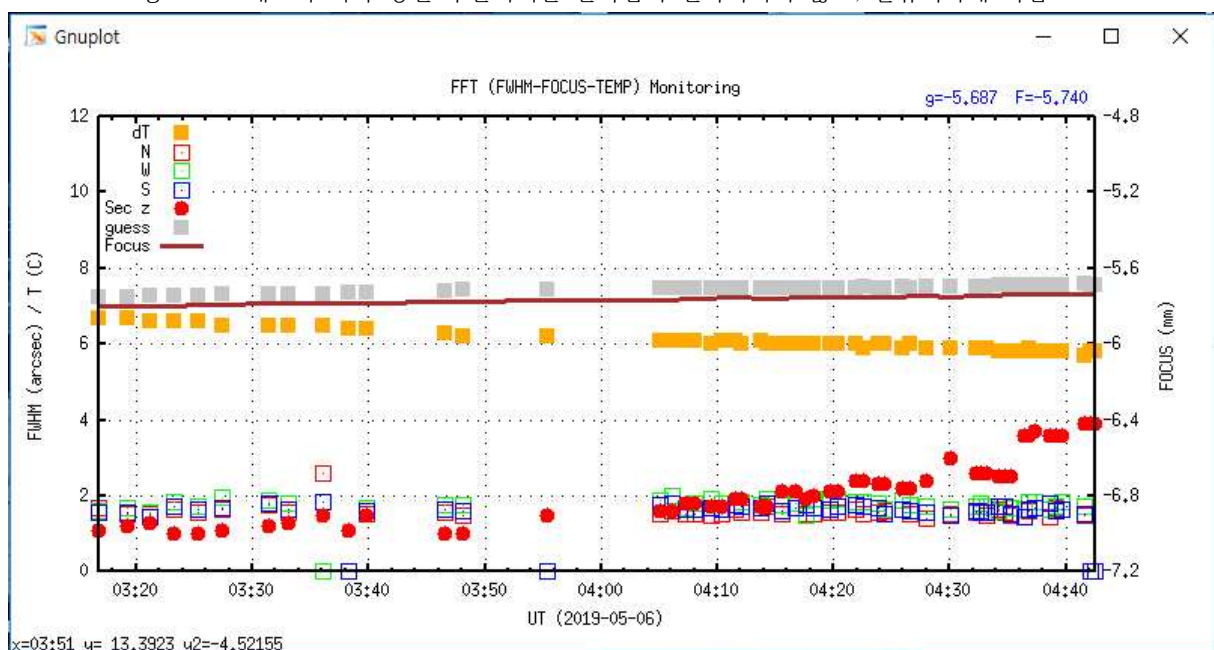
▶ SAAO 2. gmon 그래프의 시작~중간 부분까지는 관측점이 연속적이지 않고, 불규칙하게 찍힘
