# 국외 출장 보고서

칠레 KMTNet-CTIO 관측 시스템 개선  
(2018년 11월 14일-11월 26일 / 칠레 CTIO)

한국천문연구원

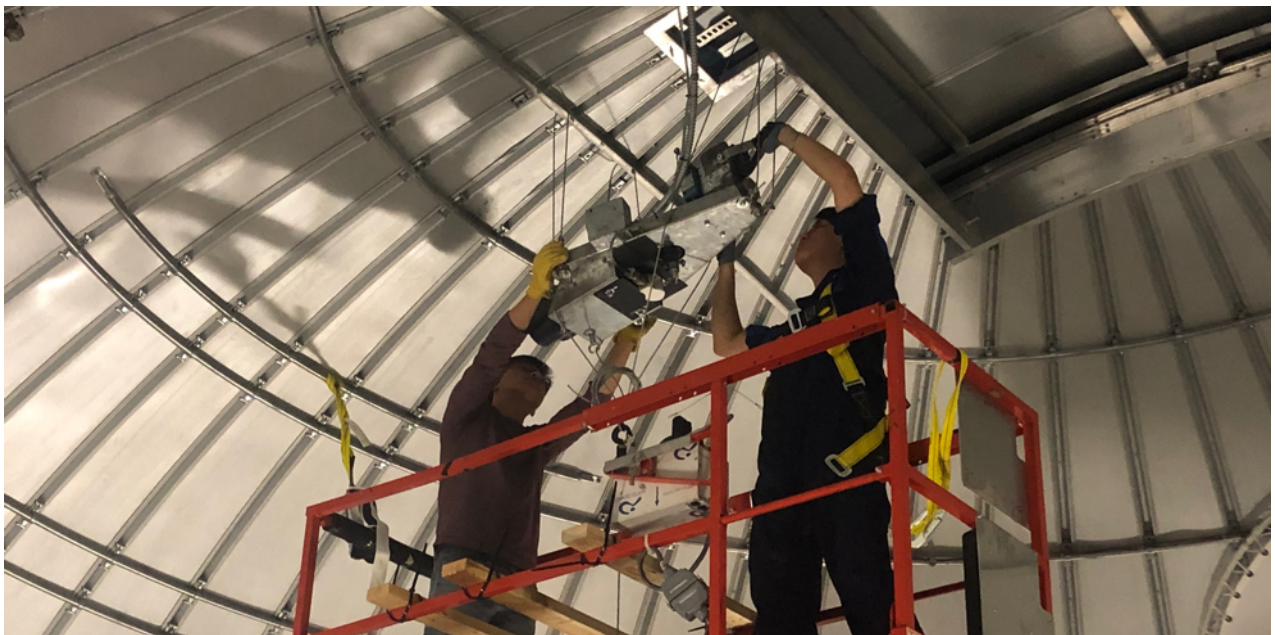
그림 4. 돔 셔터 기어 상태를 점검하기 위해 셔터 구동부를 내리고 있는 모습

셔터 구동부를 내리고, 셔터 기어를 분리하여 육안 검사한 결과 셔터 기어의 내경 부상의 기계마모가 발견되어 스페어 기어로 교체하였다. 또한 셔터 이어를 새것으로 교체하였는데, 사용하던 셔터 이어는 기존 경우와는 달리 리프팅 장치의 추가 이후에는 마모가 거의 없음을 확인했다. 조립 마지막 단계에서 레일과 기어 사이의 간격을 유지하기 위한 리프팅 장치를 설치하였다. 셔터의 작동 상태를 지켜보고 특이사항이 없음을 확인하였다. 칠레에서 사용된 리프팅 장치는 남아공과 호주와는 달리 직경 0.5인치의 전산 볼트를 이용하였기 때문에 더욱 안정적이고 튼튼한 장점을 지닌다. 따라서 남아공과 호주에서도 추후 직경 0.5인치 또는 13 mm, 길이 120 mm의 볼트로 교체가 필요하다. 또한, 너트가 단단히 고정되도록 2개의 너트를 반대로 조이고, 록타이트 등을 사용하여 풀림을 방지해야 한다.

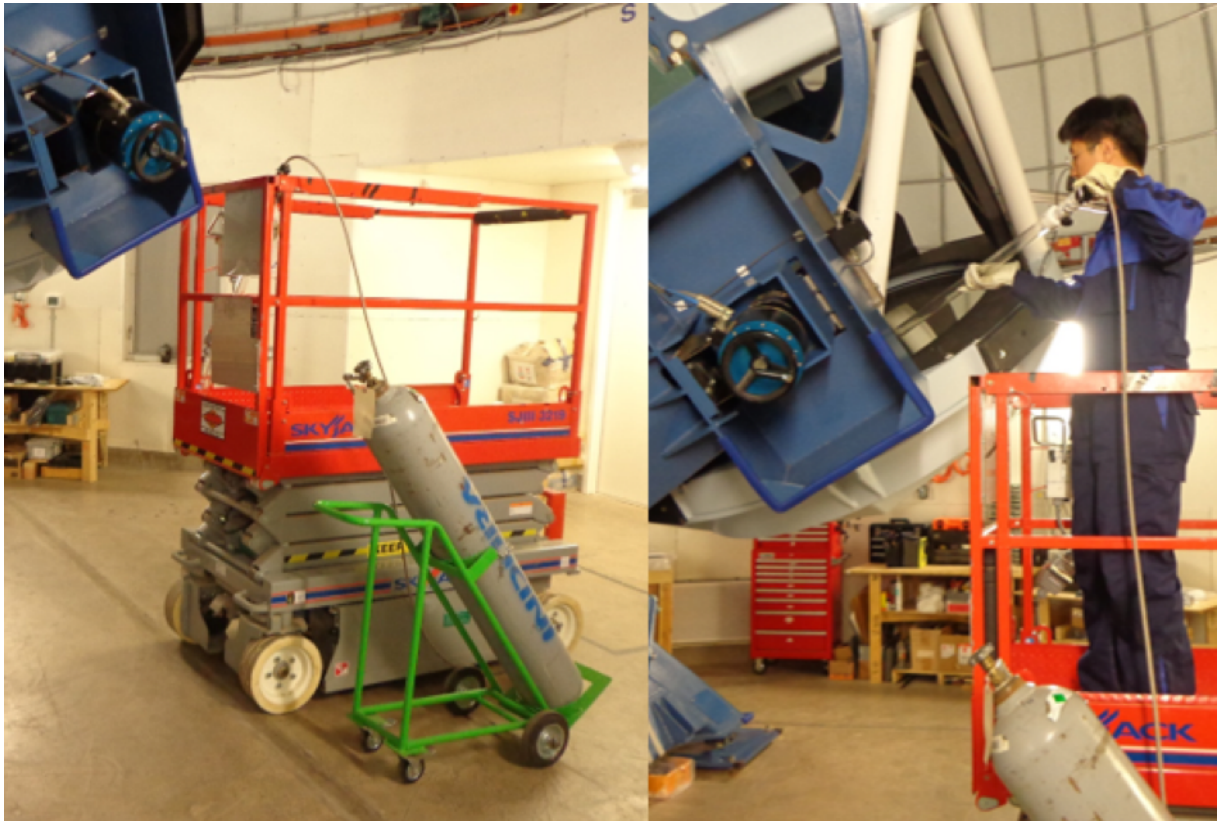
작년 출장 때 알루미늄 블록을 추가하여 미리 커버 액추에이터가 동작할 때 피아노 경첩 하단 마운트부분이 흔들리는 것을 보완한 바 있다. 경첩과 힌지 모두 상태가 양호하며, 개폐 시 큰 소음없이 잘 동작하는 것을 확인했다. 스노우건의 밸브로 이루어진 손잡이 부분에 로프를 감아 잡는 부분의 안정감을 높였다. ㄱ 자 형태의 엘보우를 연결하여 실린더 연결부와 스노우건 메탈 호스의 연결에 간섭을 최소화시켰다. 작동 상태는 양호함을 확인했다. 전기모템의 고장에 대비하여 대체품으로 구성한 UNICORN 사의 PL-200V 전기모템을 테스트하고 잘 작동함을 확인했다. 하단부의 돔 컨트롤러에 전기 모템의 전원선과 랜선 2개를 아무 곳에 연결한다. 상단부에는 버튼 스위치가 없는 컨트롤러를 열고 전기 모템 자리의 전원과 랜선 2개를 새로운 장치와 연결한다. 육안 검사 결과 오일이 넘친 흔적은 있었으나 오일 컴프레서의 펌프 안에 들어있는 오일의 양은 12.5cm 였다. 남아공과 호주의 경우 대략 11cm 였던 것에 비하면 기름의 양이 조금 많은 편이다. 격주로 진행되는 CO2 가스를 사용한 주경 먼 청소를 위해 새로 제작한 스노우건을 설치하고 시험하였다(그림 10). 이로서 세 관측소 모두 새로운 스노우건이 설치되었고, 새로운 장치를 사용하여 주경 먼 청소를 하기 위한 procedure를 정리하여 관측자에게 전달하였다.

그림 10. 주경 면 청소를 위한 CO2 실린더와 고소작업대 위치(좌)와 작업 장면(우)
