# Lessons what we learned

from the aluminising of KMTNet-SSO

15 FEB 2017

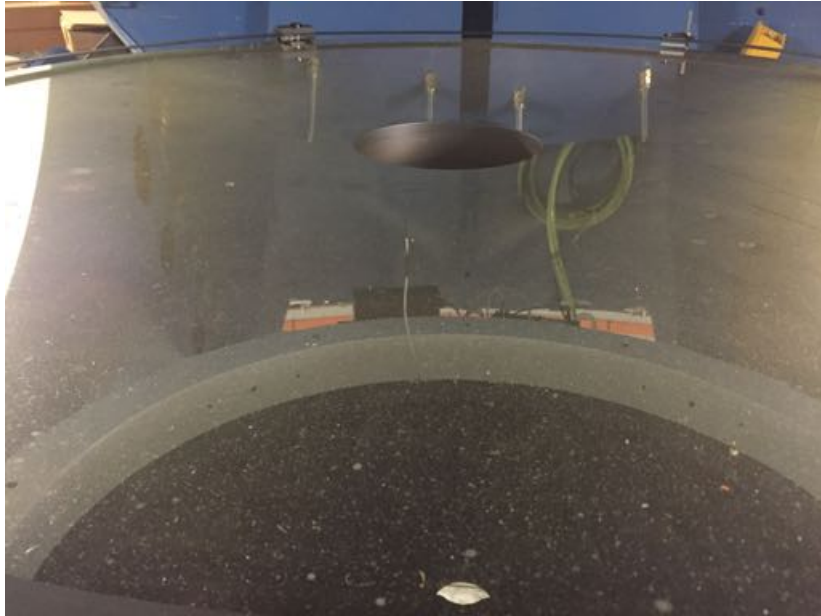
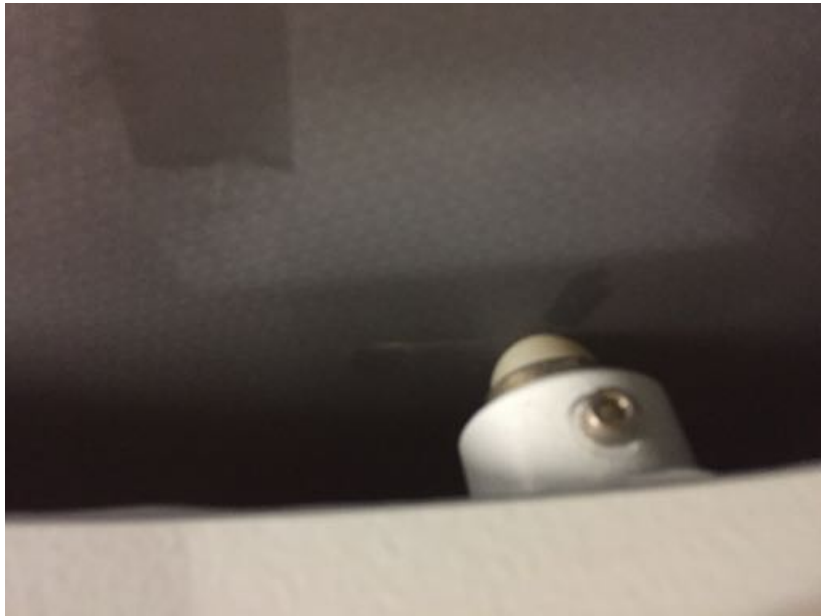
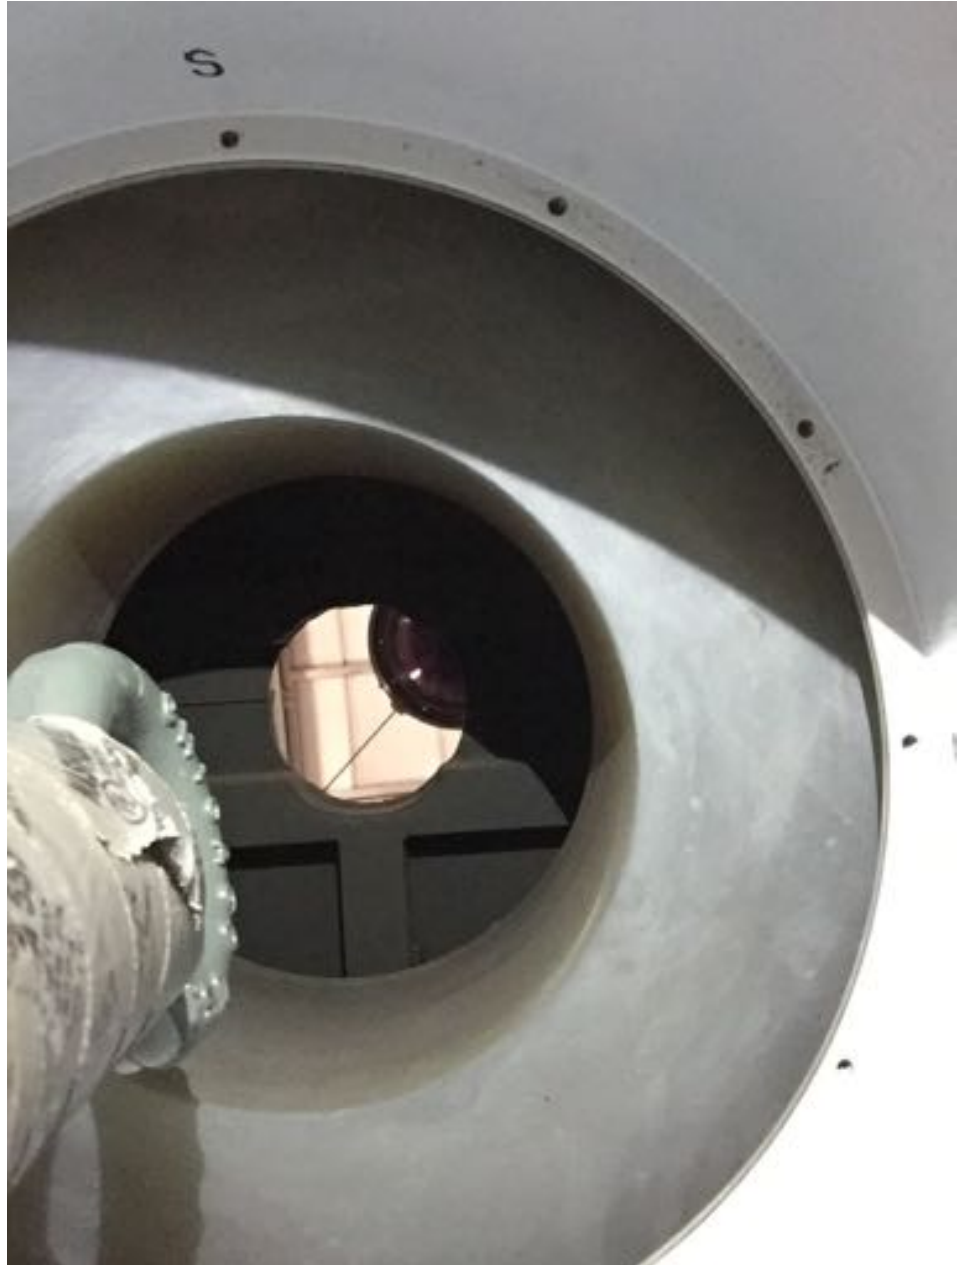
## 사이트로 이동 후 미러셀 분리 - day 1

- 시드니 도착(07:00) → DUBBO 도착(13:00) → 쿠나바라브란 도착(17:00)
- 저녁 식사/ 휴식 후 작업 시작
- 미러카트는 이미 준비되어 있었음
- 미러셀 분리 20:00 시작 (4인 2시간)
- 미러셀 분리 후 12개 미러 지지볼 3바퀴(2.7mm) 돌려 놓음
- 미러에 테이핑 테스트 결과 코팅막이 벗겨짐 확인
- 경면 상태 현미경 사진 촬영

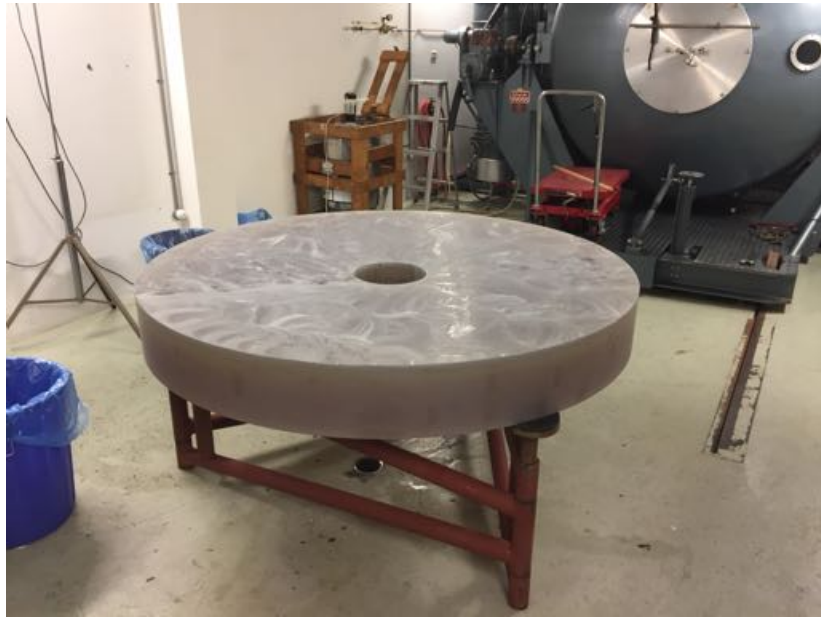
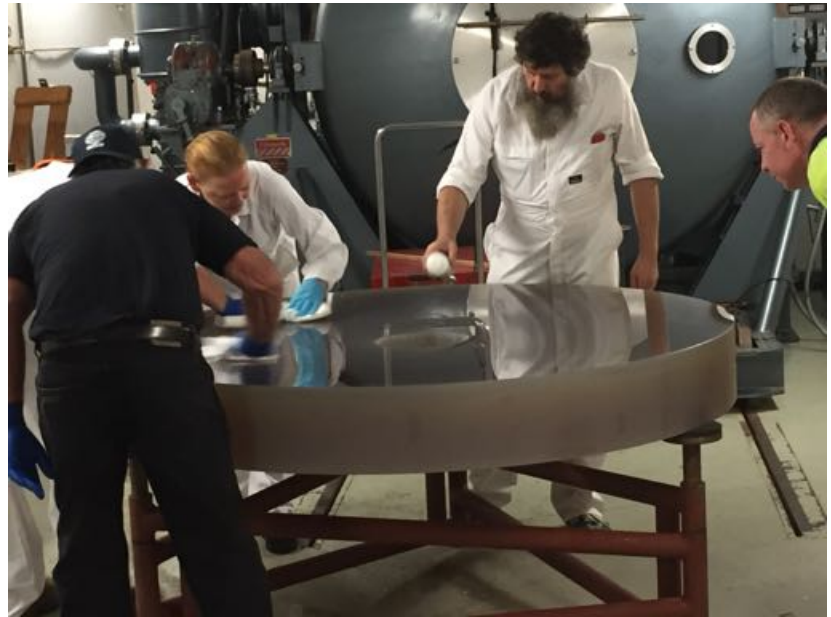
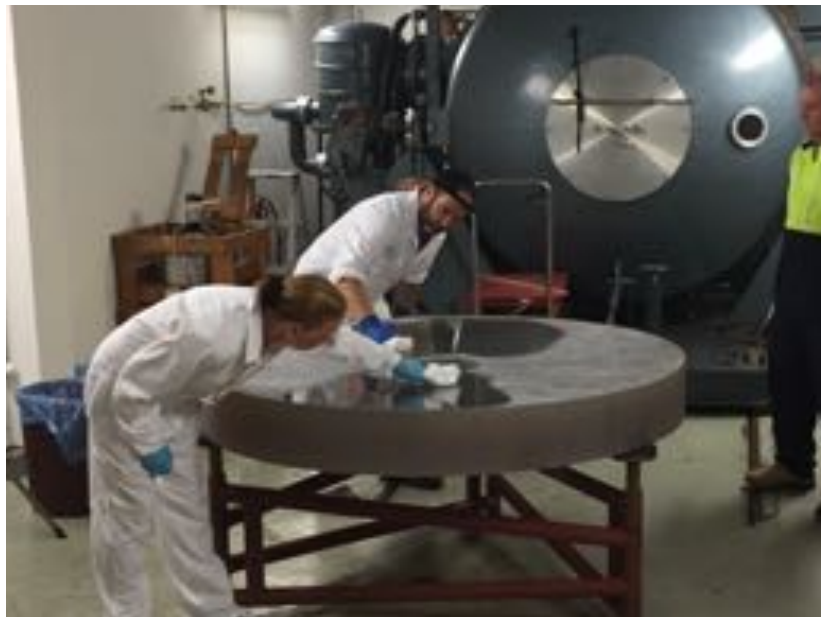
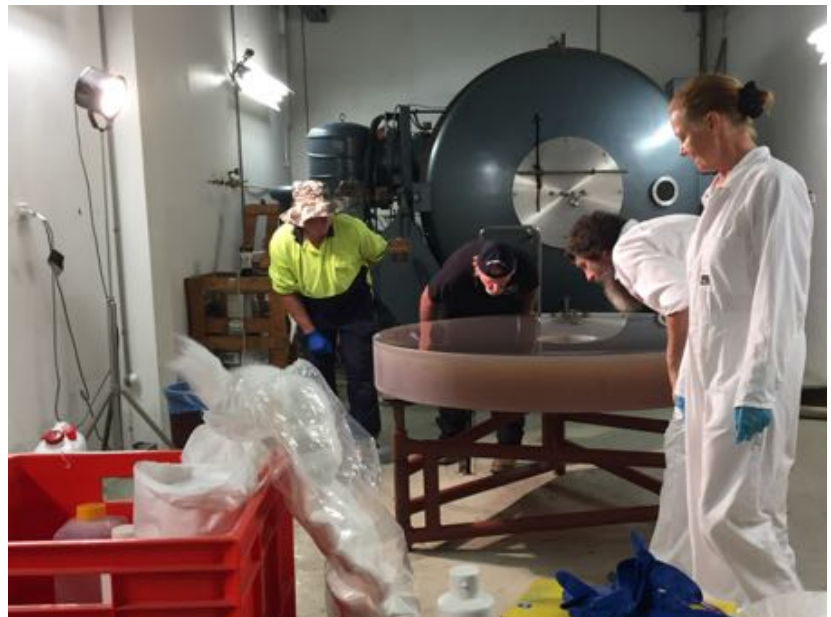
## BALZERS 클리닝 – day 3

- 스티브+크리스틴(08:30 작업 시작)
  - DI water + BALZERS #1(10분간 기다렸다 클리닝) + BALZERS #2(가볍게 클리닝)
  - 거울 바닥면 클리닝후 챔버 인스톨 및 이온 브러시
  - 얼룩발견 후 BALZERS #2로 재 클리닝
  - 펌핑시작(11:00) 후 1시간 30분 뒤에 펌프를 끄고 10분간 glow discharging,
  - 진공( $1.0 \times 10^{-3}$  Torr)에서 needle valve를 2.5바퀴 개방, 3000V 연한 보라빛 강해짐
  - LN2 연결 후 약 2시간 정도 펌프 재 가동(12:35 시작)
  - 진공( $\sim 10^{-5}$  Torr)에 도달 후 알루미늄 evaporation

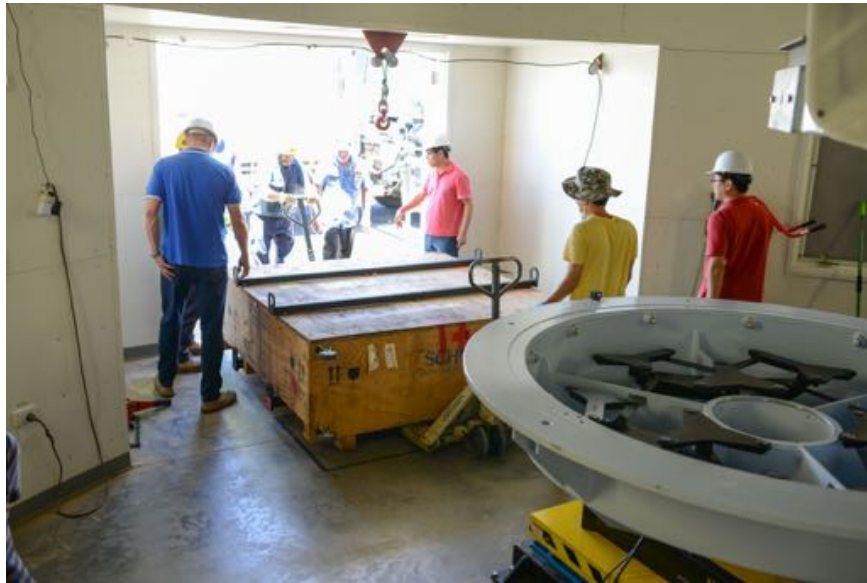
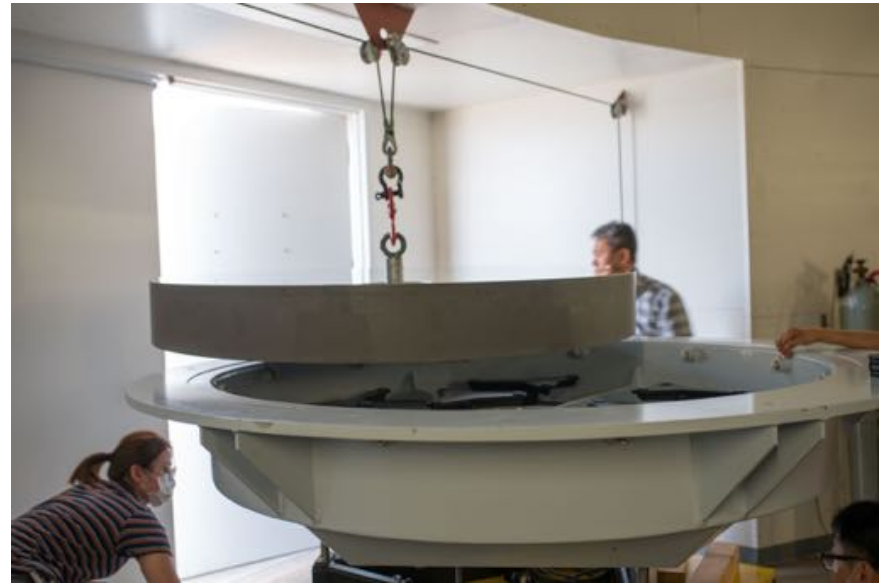
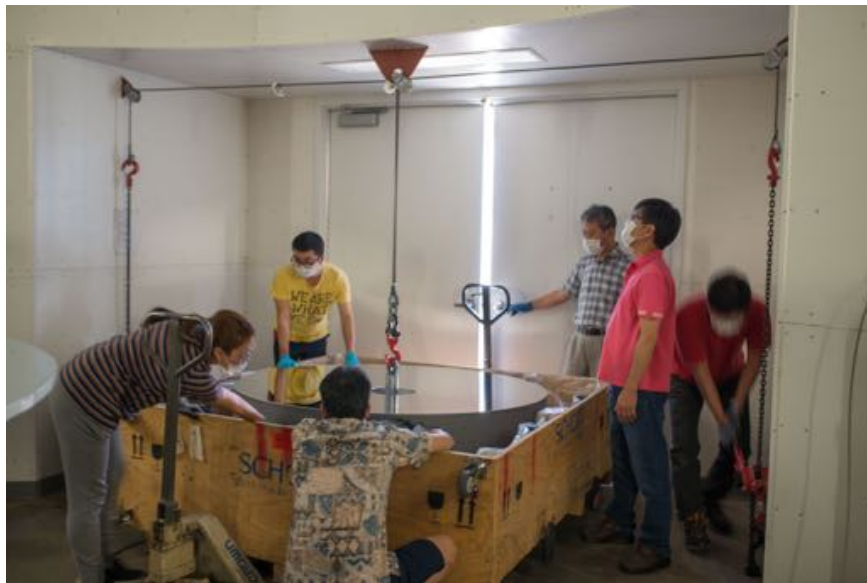
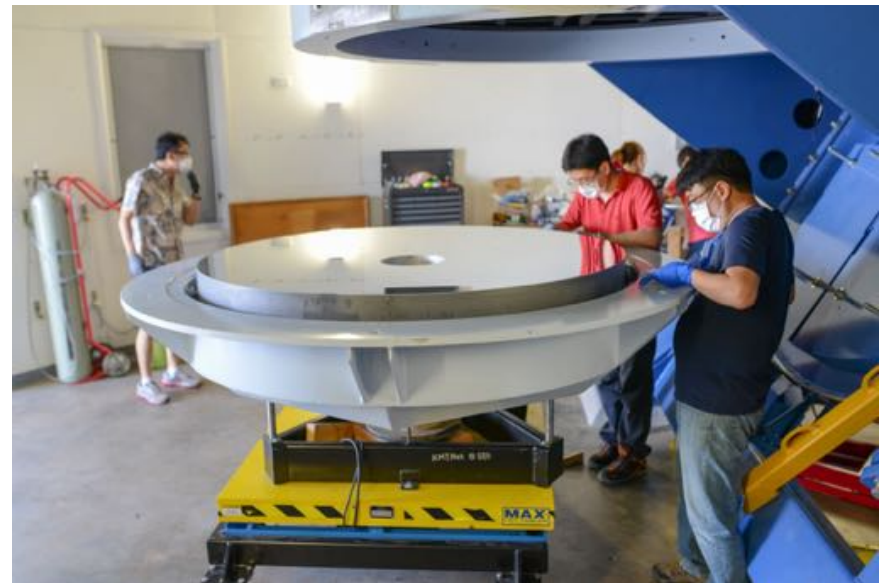
## 미러셀에 설치 후 망원경에 부착 – day 4

- 스티브+웨인(09:50 작업 시작)
  - 챔버 개방전에 N2가스 주입
  - 오른쪽 아래에 얼룩발견
  - 반사율 측정 (88%)
  - 작업간 마스크 착용 필요
  - 거울 아래면 동전크기 파손 및 거울면 훼손(미러셀 위치 조정시 매우 주의)
