칠레 미러커버 액추에이터 몸체 브라켓 고정나사 폴립에 의한 커버 개폐오류

2020-01-24 이충우

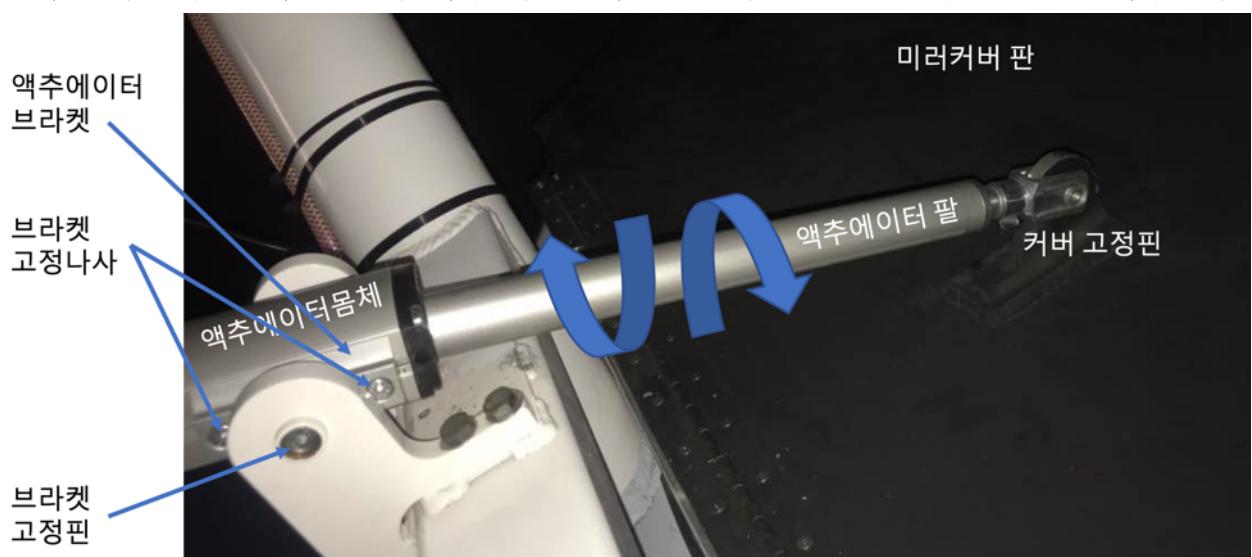
그림 2. 작업 간 의사소통을 위해 각 부품의 용어를 정의

작업을 직접 수행한 관측자와의 의사소통을 위해 각 부품의 용어를 정의했다. 문제 해결을 위해 우선적으로 미러커버를 여는 것이 중요하다. 미러커버를 열기 위해 커버 개방 명령을 내린 상태에서 미러 커버가

움직일 수 있도록 손으로 커버를 약간 들어올렸다. 작업을 진행한 관측자에 의하면 처음에는 덜컥덜컥 소리가 났으나, 곧 커버가 정상적으로 열렸다고 한다. 미러 커버를 최대한 개방한 상태에서 액추에이터 몸체를 고정하는 브라켓의 위치를 재조정하고, 고정 나사를 꽉 조였다. 이 상태에서는 총 4개의 고정볼트 중에서 앞쪽에 위치한 2개만 접근이 가능했다. 이후, 커버를 닫은 후에서야 나머지 뒤쪽의 볼트 2개를 고정할 수 있었다. 그림 3에 브라켓의 위치를 재조정하기 전과 후의 상태를 나타냈다. 그림에서 볼 수 있듯이 이미 과도한 충격이 있었던 것처럼 액추에이터의 앞면 커버의 일부가 부서진 것을 볼 수 있다. 따라서, 고정 브라켓은 이미 며칠 전부터 느슨한 상태로 풀려 있었던 것으로 예상된다. 위치 조정이 모두 끝나 미러 커버는 현재 정상 작동하고 있다, 그러나 관측자가 작업하는 과정에서 고정 브라켓의 고정나사 하나를 너무 풀어서 반대쪽 너트가 완전히 풀려버린 일이 발생했다. 이 작업을 수행하기에는 현재 관측자의 작업스킬이 충분하지 않아 현재 액추에이터 브라켓은 3개의 볼트로 고정된 상태로 사용한다. 다만 관측 시 볼트가 겨울로 떨어지는 것을 방지하기 위해 볼트는 빼놓았다.
