# 국외 출장 보고서

호주 주경 코팅

(2017년 2월 4일-2월 13일 / 호주 사이딩 스프링 천문대)

한국천문연구원

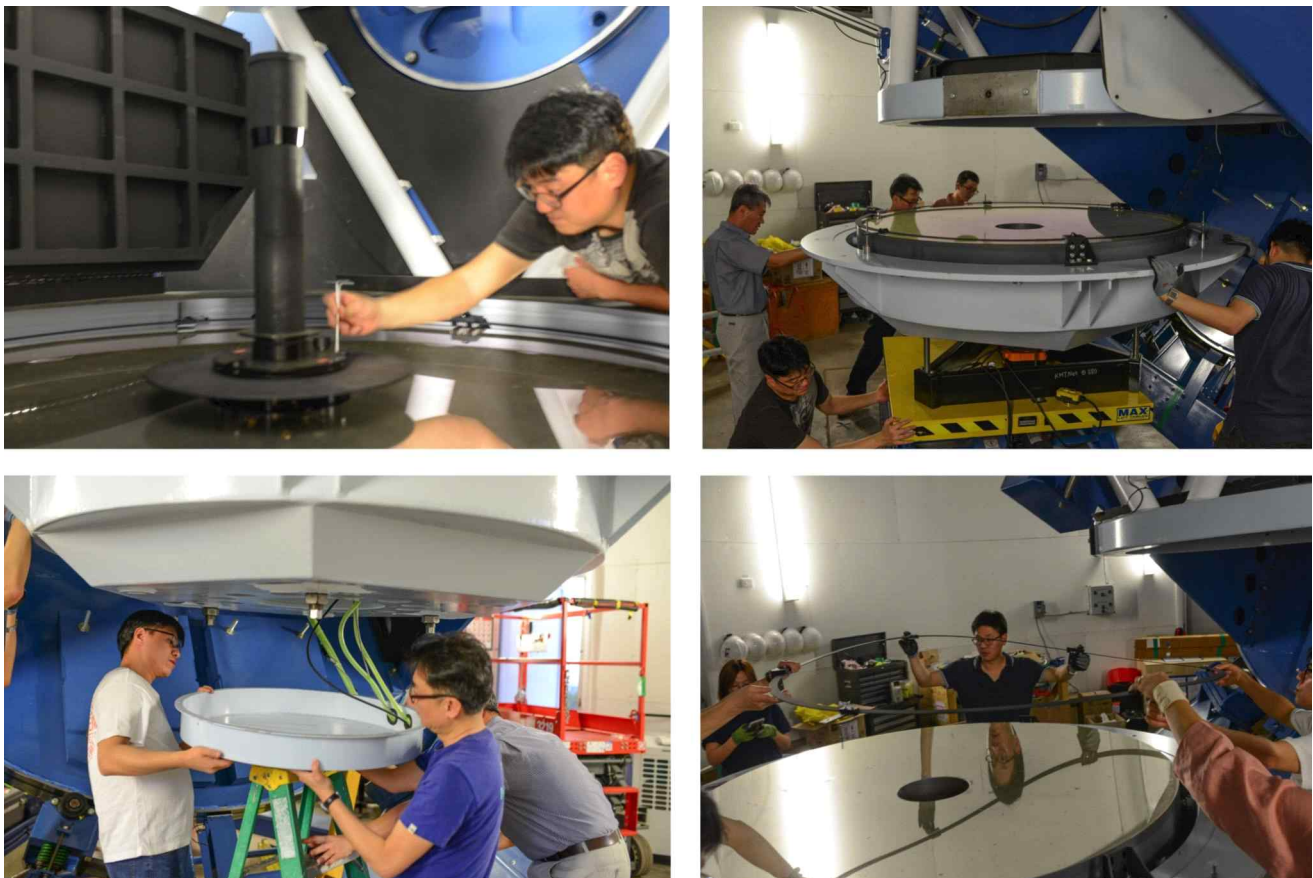
그림 1. 망원경 경통에서 미러셀을 분리하기 위해 모자이크 CCD 카메라 빔프로젝터와 냉각팬을 제거하고 주경배플을 분리하는 과정

첫날 호주관측소에 도착 후 미러셀을 망원경 경통에서 분리하는 작업과정을 그림 1에 나타내었다. KMTNet 망원경에는 18k 모자이크 CCD 카메라의 시험과 전자부 칼리브레이션을 위해 거울의 중심부에 콜리메이터를 설치하였다. 콜리메이터 안쪽에는 LED와 사진 건판을 이용하여 만든 필름이 설치 되어있으며, 카메라의 실험실 테스트를 위해서 LED에 전원을 넣으면 CCD 카메라의 초점면에 USAF 패턴이 CCD 초점면에 상을 형성한다. 빔프로젝터는 1.6m 지름의 거울면 중심부에 6개의 볼트로 고정되어있다. 빔프로젝터를 제거하기 위한 작업이 거울면 바로 위에서 이루어지며, 주경덮개를 개방하면 경통의 중간부분이 막히는 구조로 되어있어, 빔프로젝터를 제거하는 작업공간이 무척 협소하기 때문에 세심한 주의가 필요하다. 빔프로젝터를 제거하고 아래 주경 쿨링팬을 제거하면 미러셀을 경통으로부터 제거 할 수 있는 준비가 끝난다. 미러셀을 경통에서 분리하기 위해서는 유압테이블을 사용한다. 유압테이블은 장비실에 보관하고 있으며, 작업 전에 관측돔으로 가져와 미러셀 받침기둥과 안전걸쇠를 사용하기에 알맞은 높이가 되도록 조립한다. 유압테이블을 최대한 올려 받침 기둥이 미러셀에 살짝 닿을 때까지 올린 다음 받침 기둥의 잭스크류를 돌려 미러셀과 스크류 머리가 완전히 밀착되도록 고정한다. 이후 받침기둥 사이에 있는 안전걸쇠가 미러셀을 단단히 붙잡을 수 있도록 전산볼트를 돌려 미러셀과 유압테이블을 서로 고정한다. 미러셀과 주경을 합한 질량은 약 2톤 정도이기 때문에 미러셀과 유압테이블에 부착된 각 부속품들의 조립이 서로 단단히 이루어졌는지 확인한다. 확인을 마친 후 유압테이블을 살짝 올리면 망원경 경통이 살짝 움직이며 미러셀 아래쪽의 유압테이블이 경통 전체를 떠 받치는 형태가 된다. 이때 미러셀을 고정하고 있는 볼트를 모두 해제하여 미러셀을 경통에서 분리한다.

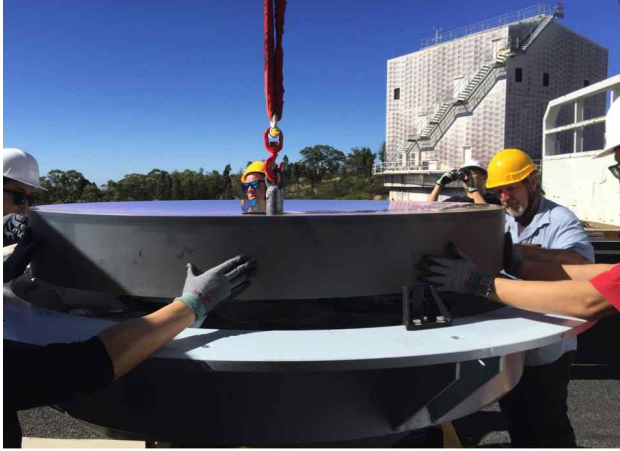
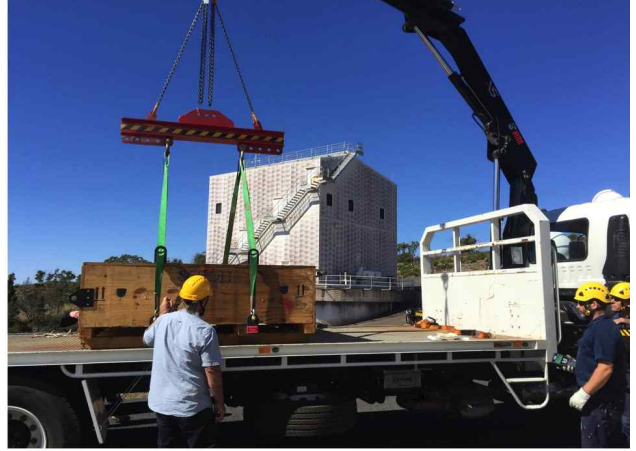
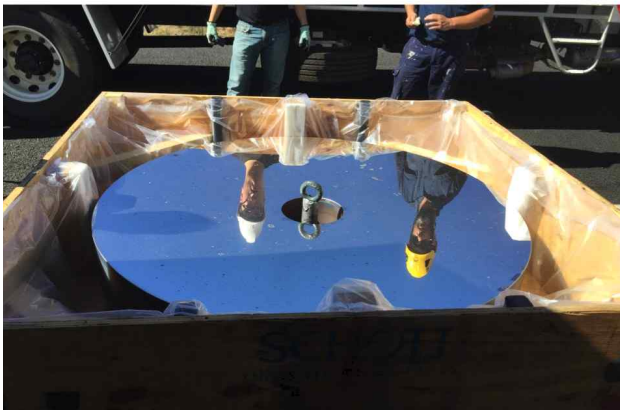
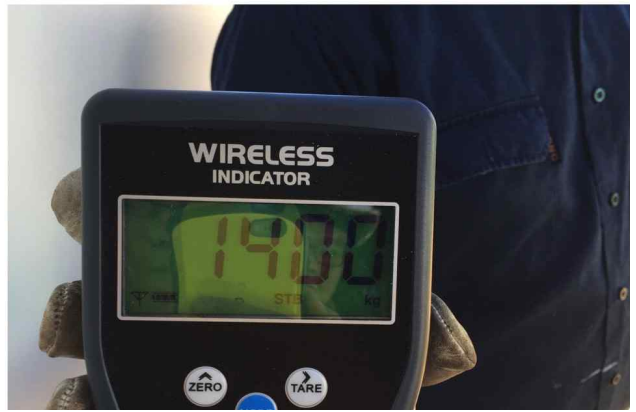
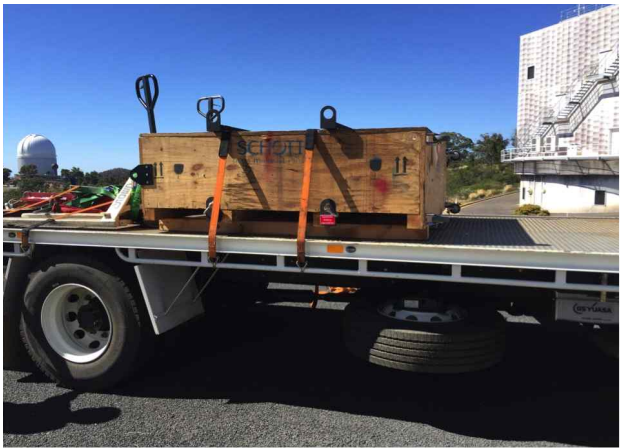
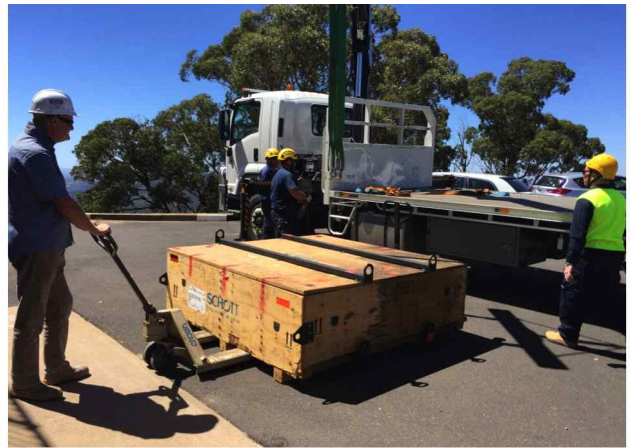
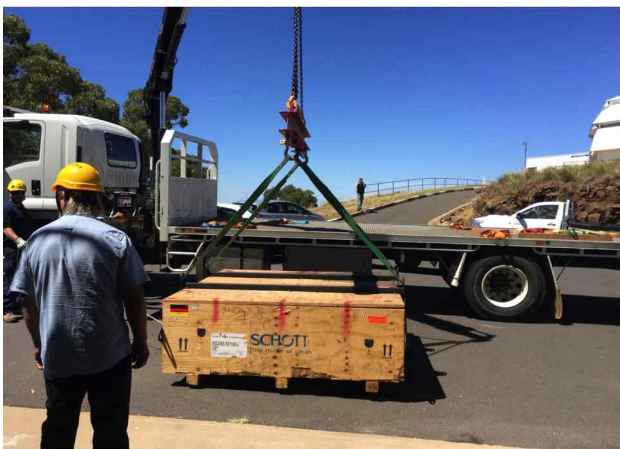
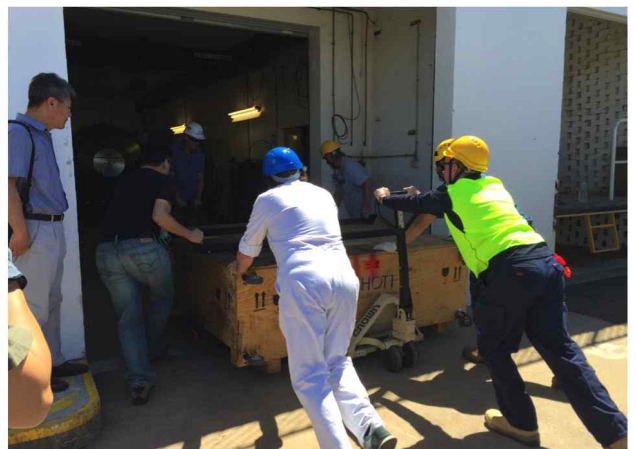
그림 3. 미러셀에서 미러 분리 후 미러박스에 포장하여 KMTNet돔에서 UKST 로 이동

둘째날 9시에 AAO의 기술진들이 주경이동을 위해 트럭과 크레인을 가지고 KMTNet돔으로 방문하였다. 전날 분리한 미러셀에서 hiab 크레인을 이용하여 주경을 분리하였고, 이를 주경상자에 안전하게 보관한 다음 트럭에 싣고 UKST건물로 이동하였다. 작업전에 안전 수칙에 대하여 모두 숙지하였고, 작업자들은 모두 안전모를 착용하였다. 크레인 작업이 이루어지는 동안 주경과 상자를 포함하여 크레인 갈고리에 연결된 질량의 총합은 그림 3과 같이 1.4톤으로 측정되었으며, 작업에 사용하는 슬링이나 체인의 인장강도는 3톤 이상으로 크레인 작업에 적합한 상태였다. 한편 측정된 주경의 질량은 970kg 이었다. 미러를 미러셀에서 분리할 때 가장 신경을 썼던 부분중의 하나는 맨손으로 거울을 만지지 않는 것이었으며, 작업이 이루어지는 내내 안전수칙을 항상 준수하였다.

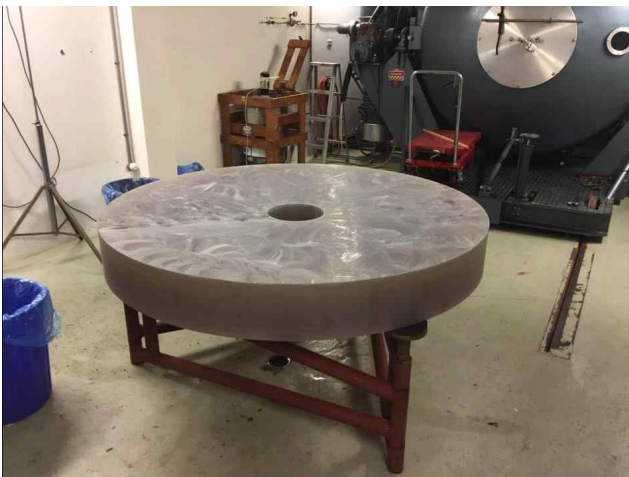
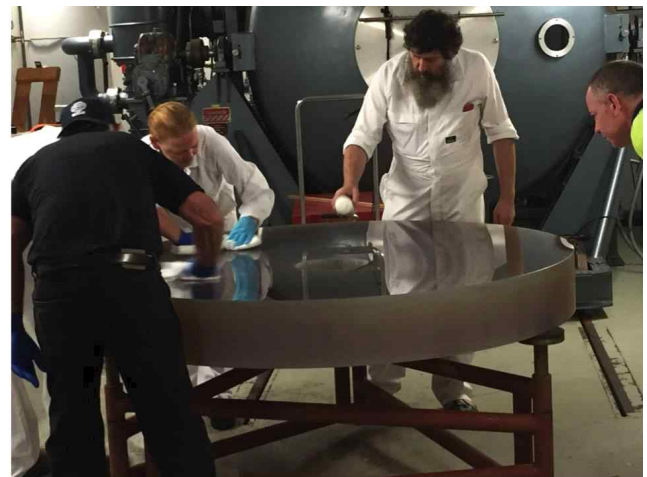
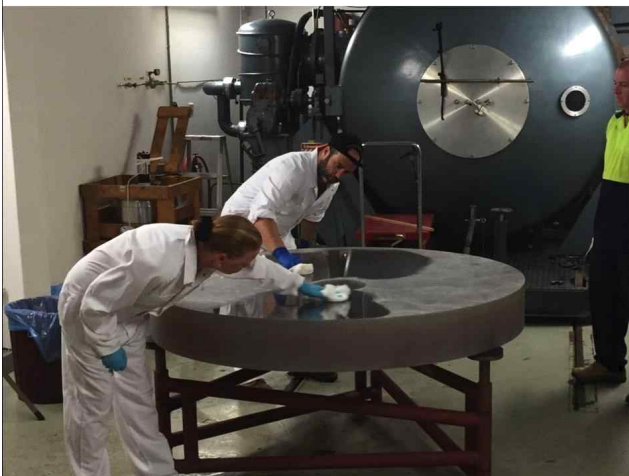
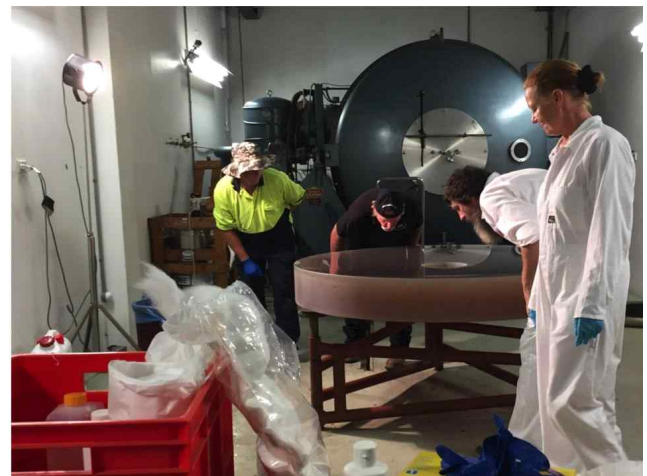
그림 6. BALZERS cleaners를 이용한 최종 클리닝 및 진공 챔버에 넣기 전 육안검사과정

셋째날 이루어진 작업은 최종 클리닝과 알루미늄 코팅이다. 만약 크롬층 에칭 작업과정이 없었더라면 주경을 UKST로 이동하여 린스 작업을 거친 후 바로 클리닝 과정으로 진행됐을 것으로 예상된다. AAO에서 알루미늄 코팅 전에 거울면의 최종 클리닝에 사용한 약품은 BALZERS cleaner #1과 #2이다. BALZERS사는 진공 관련 기기를 취급하는 독일회사로 코팅시 표면 세척제로 BALZERS cleaner #1과 #2 및 클리닝 특수형겔도 판매하고 있다. 몇몇 천문대에서는 동일한 약품을 이용하여 코팅 전 거울면의 클리닝에 사용하는 것을 확인했다. 클리닝 작업은 오전 8시 30분부터 DI water를 이용한 거울면 세척으로 시작되었다. 거울면이 전반적으로 충분히 적셔지도록 DI water를 거울 전체에 골고루 뿌려준 다음 솜을 이용하여 여러 명이 차례대로 뒤따르며 물기를 제거하였다. 이후 DI water 세척을 마친 거울면에 BALZERS cleaner #1을 골고루 펴바른 후 약 10분간을 기다렸다. 10분 정도가 지나자 마치 기름이 굳은 것처럼 약품이 하얗게 변하였다. 이후 솜을 이용하여 깨끗한 거울면이 보일 때까지 반복해서 거울면을 닦았다. 더 이상 거울면에서 하얀 약품이 보이지 않자, 한명이 BALZERS cleaner #2를 거울면에 조금씩 흘리고 나머지 사람들은 뒤따르며 클리닝 특수형겔을 이용하여 매우 빠른 속도로 거울면 전체를 닦아냈다. 이 과정을 2차례 반복 한 후 한쪽에 매우 밝은 광원을 이용하여 거울면의 얼룩이 더 이상 남아있지 않은지 부분적으로 육안 검사를 실시하고, 잔여물이 남아있는 부분에 대해서는 최종적으로 BALZERS cleaner #2를 클리닝 특수형겔에 소량 묻혀 클리닝 하였다. 더 이상 육안으로는 얼룩이 없음을 확인한 이후에는 거울면의 안쪽과 옆면 및 바닥면의 이물질 제거했다.

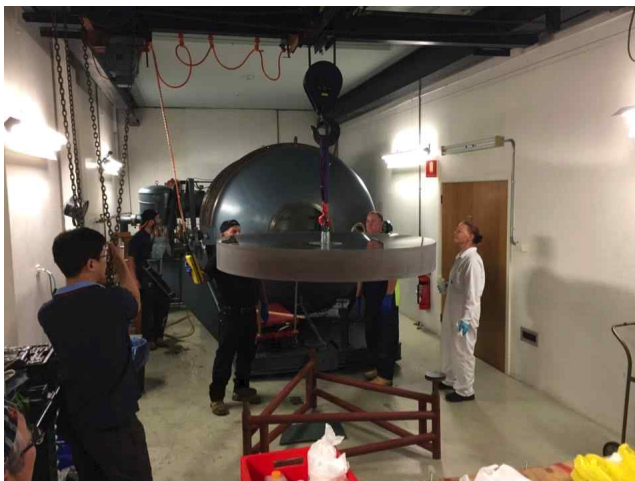
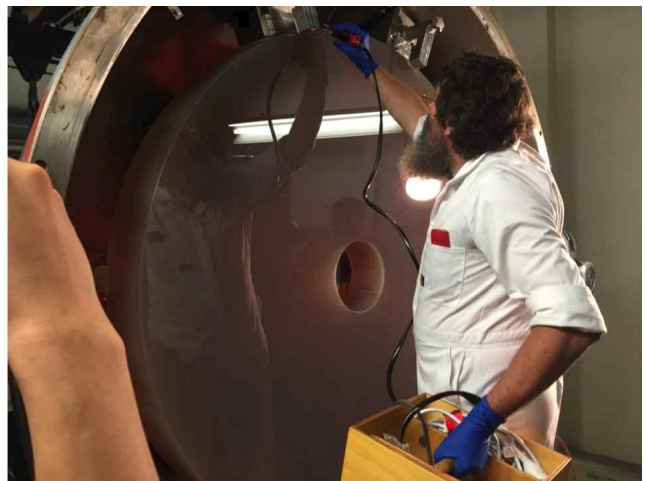
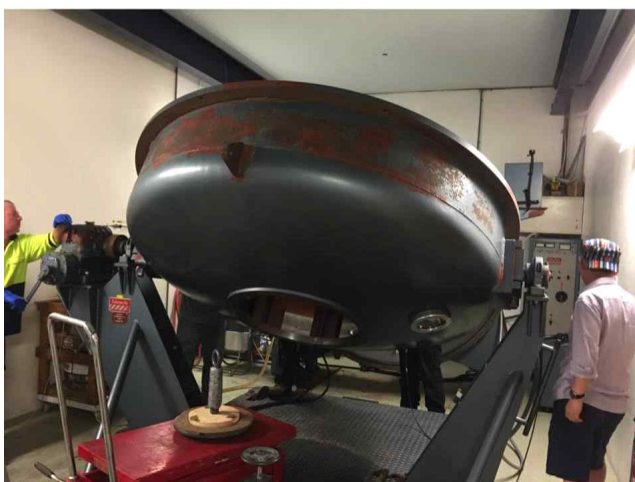
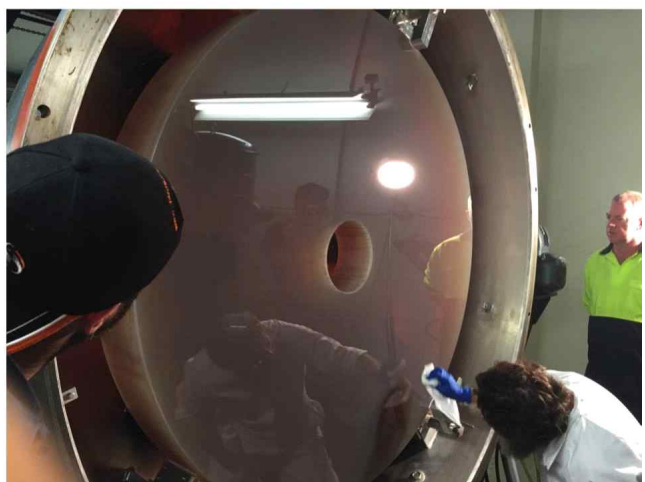
그림 7. 클리닝을 마친 주경을 진공챔버에 설치하는 과정과 이온브러쉬를 이용한 먼지제거 과정

클리닝을 마친 거울은 UKST 크레인을 이용하여 진공 챔버안으로 이동후 고정하였다. UKST에서 사용하는 진공챔버는 알루미늄 증착시에 챔버를 세워서 사용하며 거울을 넣고 빼낼 때만 챔버를 천정방향으로 향한다. 거울을 진공챔버안에 설치하기 위한 크레인의 좌우 조정은 수동으로 이루어지는 구조여서 작업간에 거울이 흔들리지 않도록 2명이 체인을 손으로 잡고 있어야 하는 불편함이 있었으나, 체인을 잡아당기는 강약을 조정하며 크레인의 위치를 미세조정하기에는 모터를 이용한 크레인보다 사용이 더욱 수월하였다. 챔버에 거울을 넣거나 들어올리기 위해 사용한 슬링의 길이가 조금 길었기 때문에 크레인을 최대한 당겨 올려도 거울의 아랫부분이 챔버의 윗면에 닿았다. 따라서 거울과 챔버의 간섭을 피하기 위해 챔버를 약 45도로 기울여 거울이 챔버안으로 들어가게 한 다음 다시 챔버를 바로 세움으로써 거울을 챔버안에 설치할 수 있었다. 챔버에 거울을 고정한 후에는 이온 브러쉬를 이용하여 거울면에 붙은 먼지를 최종적으로 제거하였다. 이온브러쉬는 위에서 아래로 쓸어내리며 사용한다. 밝은 광원을 이용하여 거울면에 얼룩이나 먼지가 없는지 최종 확인하는 과정에서 우측 하단부분에 얼룩이 발견되어 BALZERS cleaner #2를 이용하여 거울면을 다시 클리닝하였다. 알루미늄 코팅상태를 확인하기 위해 챔버 아래부분에 준비된 슬롯에 샘플 유리를 2개 넣고, 여러 사람이 번갈아 가며 거울면의 클리닝상태를 확인한 다음 최종적으로 진공 챔버를 조립하였다. 모든 작업이 이루어지는 동안 작업자들은 모두 장갑을 착용하여야 하며, 특히 맨손으로 거울이나 진공챔버의 가장 자리를 만지지 않도록 조심하였다.

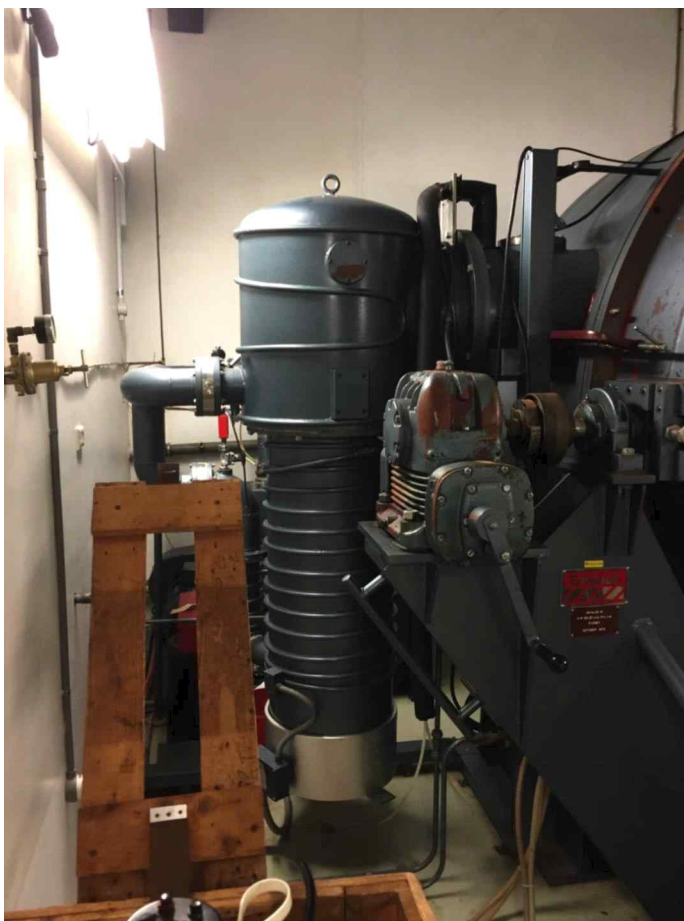
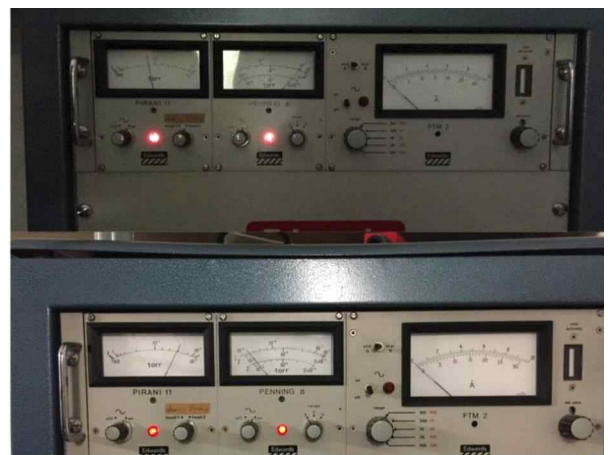
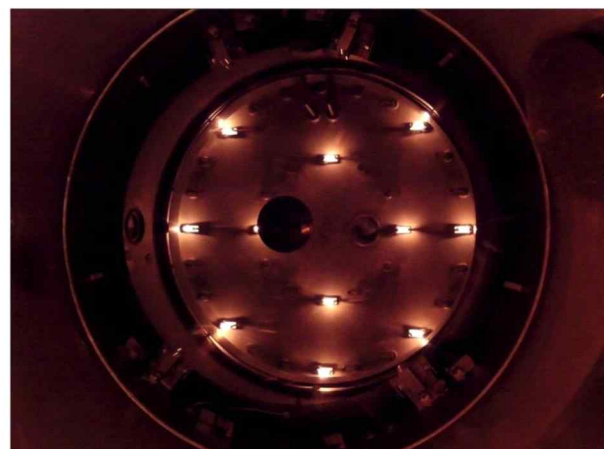
그림 8. diffusion 펌프를 이용한 진공 펌핑과 알루미늄 evaporation 장면

진공챔버의 조립을 마친 후 디퓨전 펌프를 이용하여 진공 펌핑을 시작하였다. 디퓨전 펌프는 그림 8과 같이 원통형 실린더안에 굴뚝 형태의 구조물과 높이에 따라 설치된 다단계의 삿갓형태 노즐로 구성된다. 구조물 아래에서 기름을 가열하여 유증기를 만들면 유증기가 내부에 설치된 삿갓 모양의 노즐을 초음속의 속도로 빠져나가며 아랫방향으로 유증기가 확산된다. 이때 노즐을 빠져나와 아래로 향하는 유증기의 확산으로 인해 위쪽에서 아래 방향의 흡입이 만들어진다. 노즐을 빠져나온 유증기는 그림 8의 실린더 표면에 감겨진 냉각코일을 따라 흐르는 차가운 물로 냉각되어 다시 액체상태로 되어 아래로 모여 순환되는 구조이다. 이 펌프는 가격에 비해 뛰어난 펌프 효율을 가지고 있어 오늘날에도 중진공 어플리케이션에 많이 사용되고 있다. 이번 과정에서는 1시간 30분정도 가동을 통해  $10^{-3}$  Torr 진공도에 도달하였다. 진공 챔버내의 진공도가  $10^{-3}$  Torr에 이르자 glow discharging을 통해 거울면의 이물질 제거하였다. 이 과정은 플라즈마 클리닝이라고도 하며 진공상태에서 약 3000V의 고압을 걸어 기체에서 전자를 분리하여 플라즈마 상태로 만들고 이를 가속시켜 사물의 표면을 클리닝한다. 저온에서 플라즈마를 발생하여 사용하기 때문에 여러 산업용 어플리케이션에 많이 사용되며, 특히 대형 LCD 패널을 생산하는 공정에서 표면의 클리닝에 대표적으로 사용한다. 진공챔버 우측에 설치된 니들밸브를 2.5바퀴 돌려 대기 중의 질소가 진공챔버 안으로 미세하게 들어오도록 조정하였다. 니들밸브 안쪽에는 멤브레인 필터를 설치하여 질소만을 필터링하여 얻는다고 한다. glow discharging 과정에서는 진공 펌프쪽 밸브를 닫고 니들밸브는 계속 열어둔 채로 10분간 3000V의 고전압을 걸어둔다. 이때 음극선에 흐르는 전류는 약 1A이하 이며, 진공 챔버안은 시간이 지남에 따라 점차 보랏빛으로 빛나게(glow) 된다.

10분간의 glow discharging이 끝난 후 니들 밸브를 잠그고 다시 진공펌프를 가동시키고 진공 밸브를 개방하였다. 이와 동시에 액체질소를 이용하여 챔버 안쪽을 냉각시켜 진공효율을 높였다. 약 2시간 정도 진공펌프를 가동시켜 진공챔버의 진공도가 수  $10^{-6}$  Torr 에 이르자 36개 필라멘트에 고전류를 흘려 알루미늄을 증발시켰다. 필라멘트는 거울면에 균일하게 배치되어 있으며, 한번에 고전류를 흘리기 어려운 까닭에 3차례로 나눠서 필라멘트에 전류를 흘렸다. 필라멘트를 가열한 시간은 약 20초 정도이며, 그림 8에 한차례 필라멘트가 가열되는 장면을 사진으로 나타냈다. 알루미늄의 증착과정은 진공챔버에 부착된 소형 윈도우를 통해 육안으로 상태를 살펴가며 진행하였다. 3차례의 알루미늄 증발이 끝나자 진공챔버에 부착된 윈도우 역시 알루미늄이 증착되어 내부를 들여다보기 어려운 상태가 되었다. AAO에서는 보통 알루미늄을 증발시킨 후 하루 정도를 진공챔버 안에 내버려 둔다고 하여 진공증착 상태는 다음날 확인하기로 하였다.

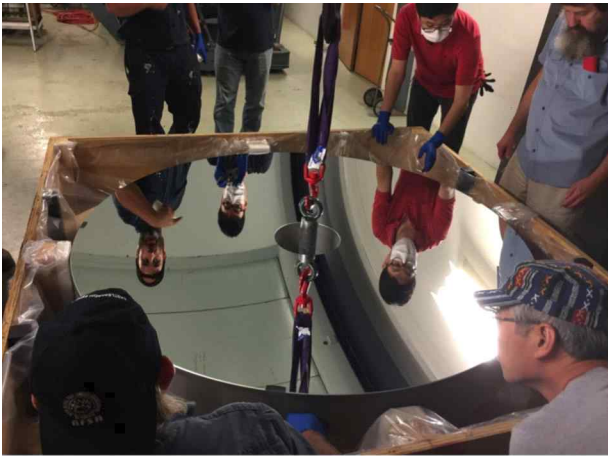
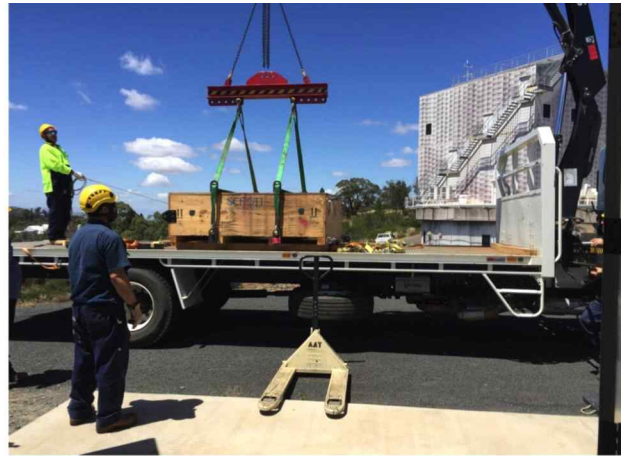
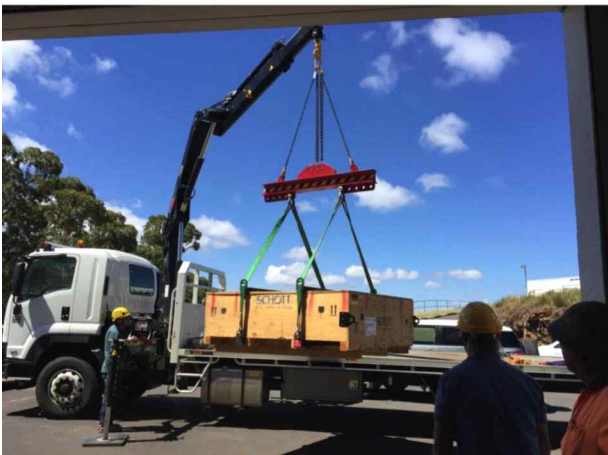
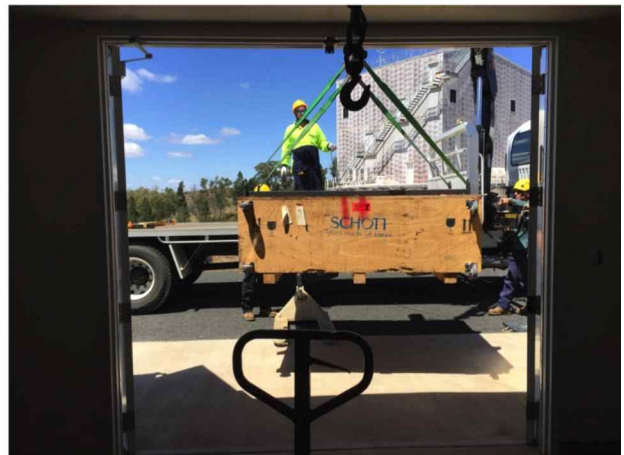
그림 11. 코팅을 마친 거울을 KMTNet돔으로 이동하는 과정

알루미늄 코팅 상태를 확인한 이후 미러박스에 거울을 다시 넣어 UKST 건물에서 KMTNet 돔으로 이동하였다. 이동이 이루어지는 전 과정에서 AAO에서 제시하는 작업간 안전수칙을 모두 준수하였다. 미러셀에서 거울을 분리할 때에는 AAO의 hiab 크레인을 이용하여 돔 건물 밖에서 분리 작업을 수행한 반면, 작업당일에는 바람이 세게 불어 많은 먼지가 날릴 것으로 예상되었다. 또한 미러셀에서 거울을 빼내는 작업과는 달리 인스톨 작업의 난이도로 인해 경험이 있는 우리 연구원이 직접 수행하기로 결정하였다. 돔내에 설치된 체인블럭과 도르래 장치를 이용하여 작업을 진행하였다. 이 과정은 미러셀에 미러를 설치하기 위해서는 돔 문쪽을 바라봤을 때 거울을 중심으로 좌우로 설치된 체인블럭의 작동을 담당하기 위한 인원 2명이 필요하고, 1명이 두 개의 체인블럭과 연결된 공동 후크에 걸리는 힘을 분배하기 위해 체인블럭의 균형 상태를 감시하며 체인블럭의 조작을 지시해야 한다. 또한 거울을 미러박스에서 꺼내고 미러셀에 넣을 때 주변 구조물과의 간섭을 방지하기 위해 거울을 잡고 가이드할 인원도 필요하며, 전체과정을 살펴보면 안전 상태를 감독할 안전 관리요원이 1명 필요하다. 따라서 미러셀에 미러를 넣기 위해서는 작업경험을 가진 최소 6명이 동원되어야 한다. 이번 작업에서는 미러를 미러셀에 넣기 위해 미러셀을 조작하는 과정에서 미러의 하단 부분과 미러셀에 설치된 나일론 볼이 서로 간섭하여 미러의 하단 부에서 동전 크기의 제로듀어 파편이 발생했다. 다행히 거울을 지지해주는 나일론 볼이 손상되지는 않았으며, 거울 또한 두꺼운 바닥의 부분에서 극히 일부가 떨어진 것이기 때문에 거울의 성능에 미친 영향은 없을 것으로 생각하나, 안전한 작업을 위해서는 미러가 장착된 후 약 2톤의 질량을 갖는 미러셀을 미세조정하기 위한 별도의 장치가 매우 필요하다고 판단된다.

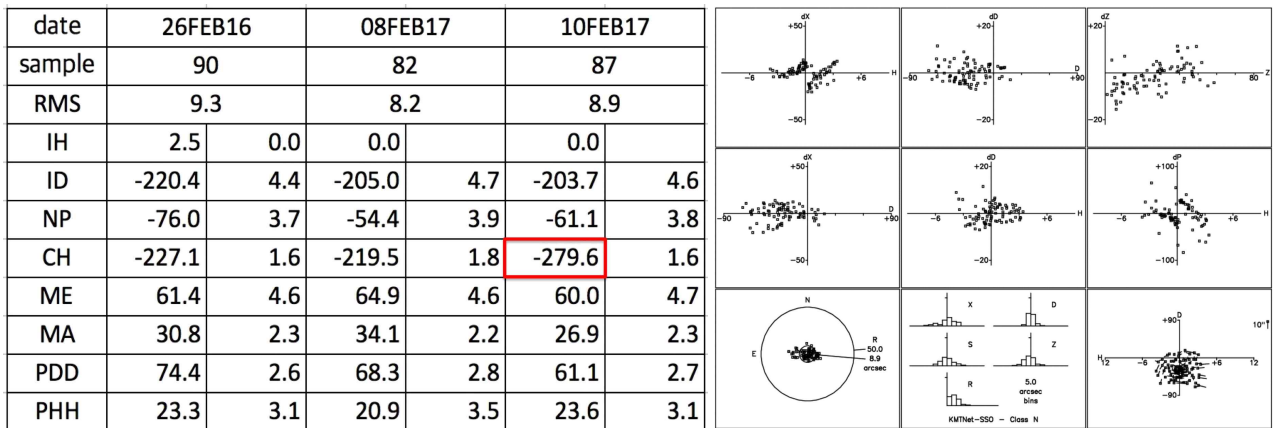
이번 시험관측에서는 2월 8일과 10일 2차례에 걸쳐 마운트모델 관측을 수행하였다. 광축정렬이 이루어지면 망원경의 기계축과 광학축 사이의 오차각이 발생하기 때문에 이에 대한 보정이 필요하다. 망원경의 마운트모델에 사용하는 파라미터는 8개로써 관측프로그램의 전산자원의 한계로 인해 주로 1차항 계수로 구성된 모델을 이용한다. IH와 ID는 각각 적경축과 적위축에 대한 인덱스 값을 나타내는 변수이고 PHH와 PDD는 각각 적경축과 적위축의 엔코더의 누적 오차를 나타내는 변수이다. IH와 PHH 및 ID와 PDD는 서로 상호 보완의 관계에 있으며, 마운트 모델을 선형회귀할 때에는 IH 값이 0으로 수렴하는 경우가 종종 발생하여 이번 분석에서는 IH의 값을 0으로 고정시켰다. NP는 적경축과 적위축의 직각도에서 발생하는 오차각을 대표하는 변수이며, CH는 광학중심축과 기계중심축과의 오차각을 나타낸다. ME와 MA는 망원경 구동부를 받치고 있는 마운트의 진북에 대한 고도와 방위각 오차를 각각 나타낸다. 그림 15에 나타난 결과를 보면 2016년 2월 26일 수행한 마운트모델과 이번에 2번 실시한 마운트 모델의 각 파라미터 및 불확정도는 매우 유사한 값을 가지는 것을 볼 수 있다. 한편 2월 8일 수행한 마운트 모델 결과와 2월 10일 수행한 결과에서는 CH값의 변화가 큰 것을 볼 수 있는데, 이는 망원경의 조립 후 2월 8일 광학계를 미세 조정한 이후 마운트 모델 관측을 수행하였고, 2월 10일 광학정렬 작업을 재수행한 이후에 마운트 모델 관측을 다시 했기 때문이다. 따라서 다른 파라미터에 비해 광축과 기계축과의 오차각을 대표하는 변수에서 가장 큰 값의 변화가 발생하였다. 최종적으로 업데이트한 마운트모델의 계수는 그림 15의 가장 우측이며, 모델 적용결과 포인팅 오차는 RMS 9초각 이내이다. 시간각과 적위축에 대한 분포를 우측에 나타내었다.

그림 15. 마운트모델 값의 비교와 최종 관측된 마운트모델 관측 그림
