## KMTNet 사이트 회의록

## ■ 1<sup>st</sup> week (1/3~1/4)

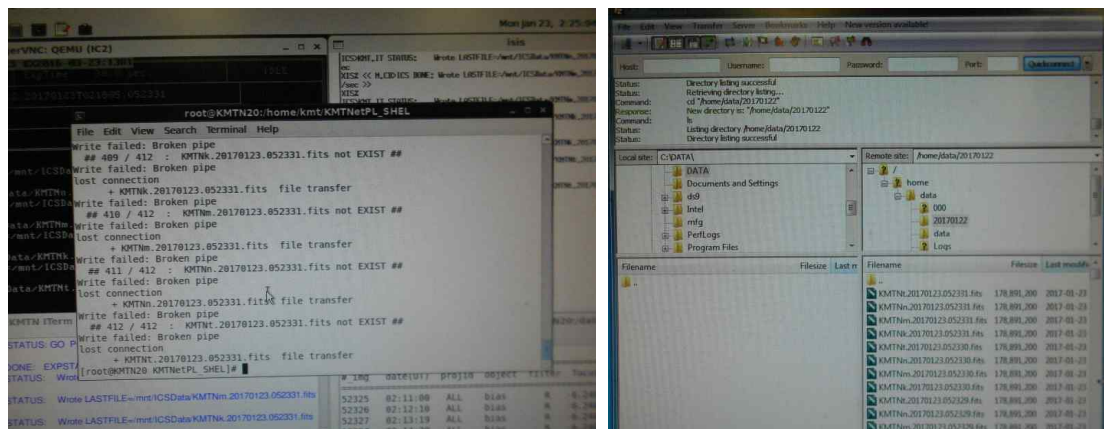
▶ 파일 전송 오류 (Kakao-Talk) at SAAO (2017-01-23)

김부진> 안녕하세요? 관측후 파일 전송 명령을 했는데 평소와는 달리 아래와 같은 "Write failed : Broken pipe"이란 메시지가 뜹니다. 참고로 파일 질러에서는 금일 찍은 영상들은 해당 폴더(20170122)로 이미 이동하였음을 확인했습니다. 제가 어떻게 해야 할런지요?

김동진> 안녕하세요 김동진입니다. 대략 10시간 정도 전부터 여기서 남아공으로 접속이 안되는 상태라 직접 들어가서 확인해 볼 수는 없지만, 첨부해주신 첫번째 이미지를 보니 전송할 때 ICS와 DTS간 네트워크 관련 문제인 것 같습니다.

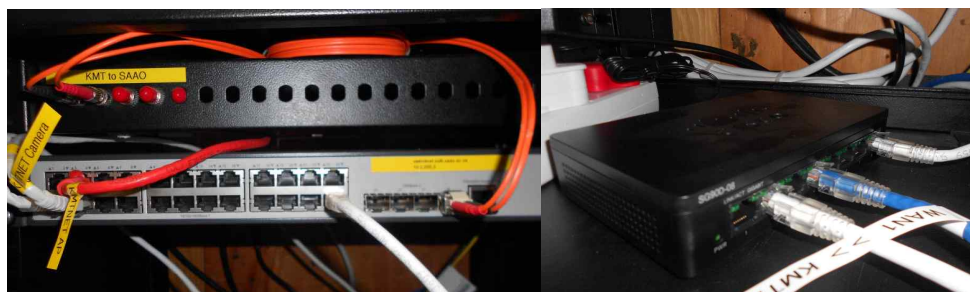
그리고 CISCO WAN1 라인몇개를 분리, 연결을 반복한 결과, Internet이 복구 되었습니다. 하나 아직까지도 정확한 원인을 찾지는 못하였습니다.

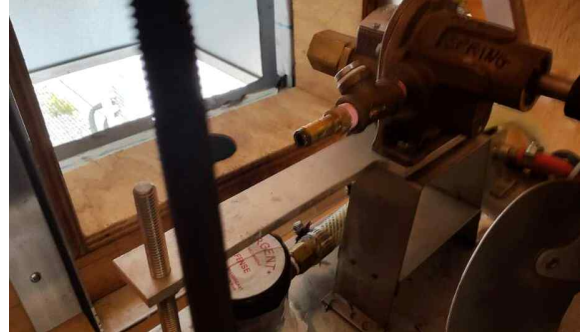
사진 2

- o 누수위치를 실리콘 방수 처리 하여 R2000 재가동 하였으나, 사진 1과 사진 2를 연결하는 호수에서 또 다른 누수 확인하고, 호수 교체

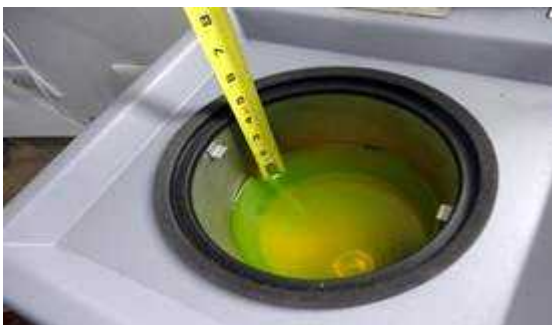
- 칠러 냉각수량 확인은 다음 순서로 진행하시면 됩니다.
  1. 칠러 전원을 끈다.
  2. 전원을 끄고 5분 뒤 칠러 냉각수통 뚜껑을 연다.
  3. 다음 그림과 같이 줄자를 사용해 냉각수면과 냉각수통 상단의 길이를 잰다.
- 정상범위 : ~4 inch

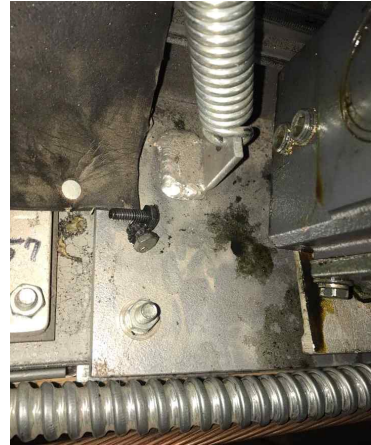
파손된 구동부 위치(돔 슬릿 아래부분)

파손된 고정 나사

### ○ 임시 조치 : 자키 두개(12톤/20톤)와 나무토막들을 이용해서 돔 셔터를 강제로 닫음.

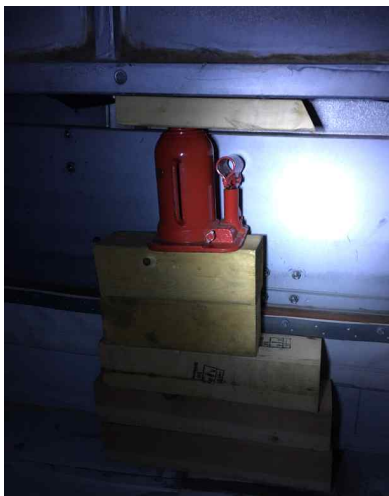
자키를 이용해 셔터 하단에 장착

- Home Dome으로 위치(셔터가 남쪽을 향하게)
- 관측실 지붕으로 올라가서, 나무토막을 이용 높이를 맞추고 12톤 자키를 이용해서 끝까지 올리고, 이후 20톤 자키를 다시 대어서 더 올림.
- 한사람은 자키를 띄워서 셔터를 강제로 올리고, 다른 한 사람은 돔 안에서 매뉴얼로 돔 닫는 버튼을 누름.
- 10-15센티 띄우고 난후 다시 자키를 유압을 빼서 살짝 내려오게 했을 때, 기어가 약간 걸린 것 같이 셔터가 약간 떠있음. 이후 다시 15-20센티 띄우면서 돔 닫는 버튼을 누르니, 셔터가 닫히기 시작.
- 약 2미터 닫혔을 때부터 쿵쿵거리는 소리가 셔터가 닫히기 50센티 정도까지 남.

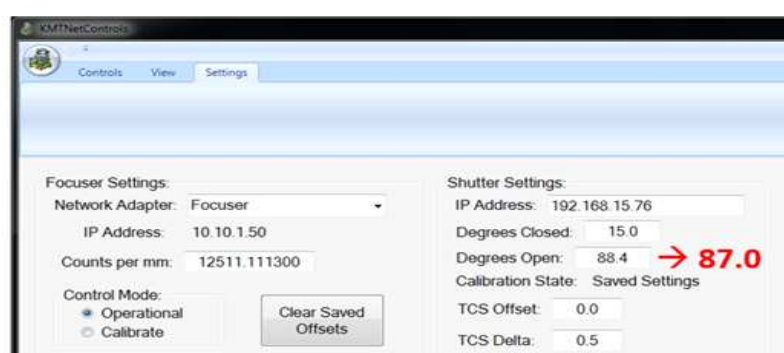
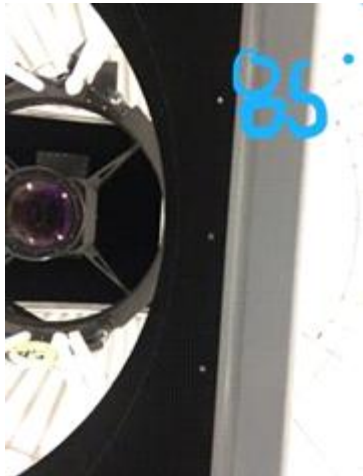
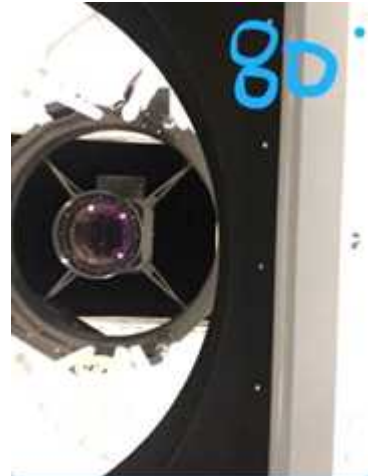
위 사진에서 돔셔터가 침범하는 길이(빨간색 화살표)가 10 cm 6 cm 이하면 acceptable하고, (Main CCD 영상의 코너부분만 살짝 가림) 5 cm 이하면 Main CCD와 guiding CCD 영상에 모두 영향이 없습니다. 자세한 내용은 이메일(2017-09-21 차상목) 참고해주십시오.

정우씨 사진으로 보아 현재 상태는 눈대중으로 70도에서 5 cm 정도 침범, 85도에서 10 cm 정도 침범하는 것으로 보이며, AUX KMTNet controls 프로그램에서 셔터위치계산 설정 값을 조금 조정해 주어야 하는 상황입니다. (아래 그림)

설정값 조정 후 (80도)

설정값 조정 후 (85도)
