# 국외 출장 보고서

(2019년 4월 15일-25일 / 호주 KMTNet-SSO)

한국천문연구원

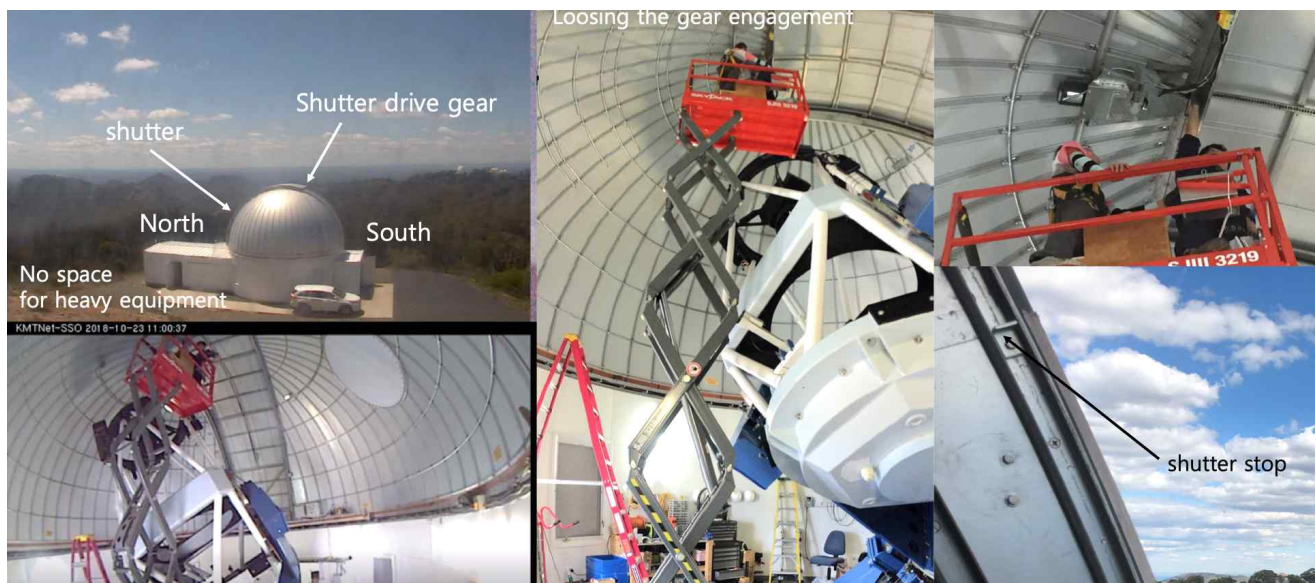
그림 1. 작업개요 및 천문대 주변 공간

호주 돔의 소음과 진동을 보완하기 위하여 작년 10월 천문대를 방문하여 마모가 심한 셔터 랙 일부분을 잘라내고, 조각으로 나누어 구입한 셔터 랙 일부를 용접하여 수리한 바 있었으나, 마모가 이루어지며 랙의 피치가 조금씩 증가된 패턴으로 인해 큰 효과를 볼 수 없었다. 이에 돔 제작사인 ASH-Dome에 연락하여 올해 초에 새로운 셔터 랙 10개를 주문하였다. 이번에 주문한 셔터 랙은 기존과는 달리 조각을 내지 않고 약 7m에 해당하는 길이 그대로를 배송하였다. 각각의 랙은 호주에 4개, 칠레에 4개, 그리고 가장 상태가 좋은 남아공의 경우에는 2개만 배송하였다. 돔 셔터는 3개의 조각 갑판으로 이루어져 있다. 하나의 갑판으로 구성된 하단 셔터는 유압잭에 의해 작동하며, 돔 구조물의 하단과 힌지로 고정되어 있고, 양옆에 설치된 유압실린더가 셔터를 밀어내고 끌어당기는 구조이다. 나머지 2개의 갑판을 붙여 만든 상부 셔터는 돔 양편에 있는 가이드 레일을 따라서 움직이며, 이를 구동하는 동력은 돔 천정 중심에 설치된 셔터드라이빙 기어와 연결된 셔터 랙에 의해 동작하는 구조이다. 돔 제작사에서는 상부셔터와 셔터랙을 고정하고 있는 스크류를 제거하기 위해 지게차를 이용하여 일단 드라이빙 기어로부터 제거한 후 셔터를 아래로 내려 랙을 제거할 수 있는 작업공간을 만들 것을 권장하고 있으나, 우리의 경우에는 돔 내에 망원경이 설치되어 있을 뿐 아니라 돔 바깥에서도 공간협소로 인해 중장비의 접근이 어려운 실정이다(그림 1). 따라서 중장비의 도움 없이 작업하기 위해서, 상부셔터를 리프팅 잭을 이용하여 내리고 올릴 수 있도록 장치를 만들어서 스크류를 제거하는 방법을 고안했다(그림 2). 이때 스크류를 제거하기 위한 공간이 보이도록 셔터를 내려야 하는데, 이를 위해서 기존에 설치된 셔터 랙의 기어시스템을 이용하는 것이 이번 작업의 핵심이다. 이와 관련하여 출장 전에 AUSBOX와의 충분한 논의를 통해 작업의 범위와 내용을 공유하였다. 그러나 혹시라도 있을 중장비 사용에 대비하여 대책은 마련하였다.

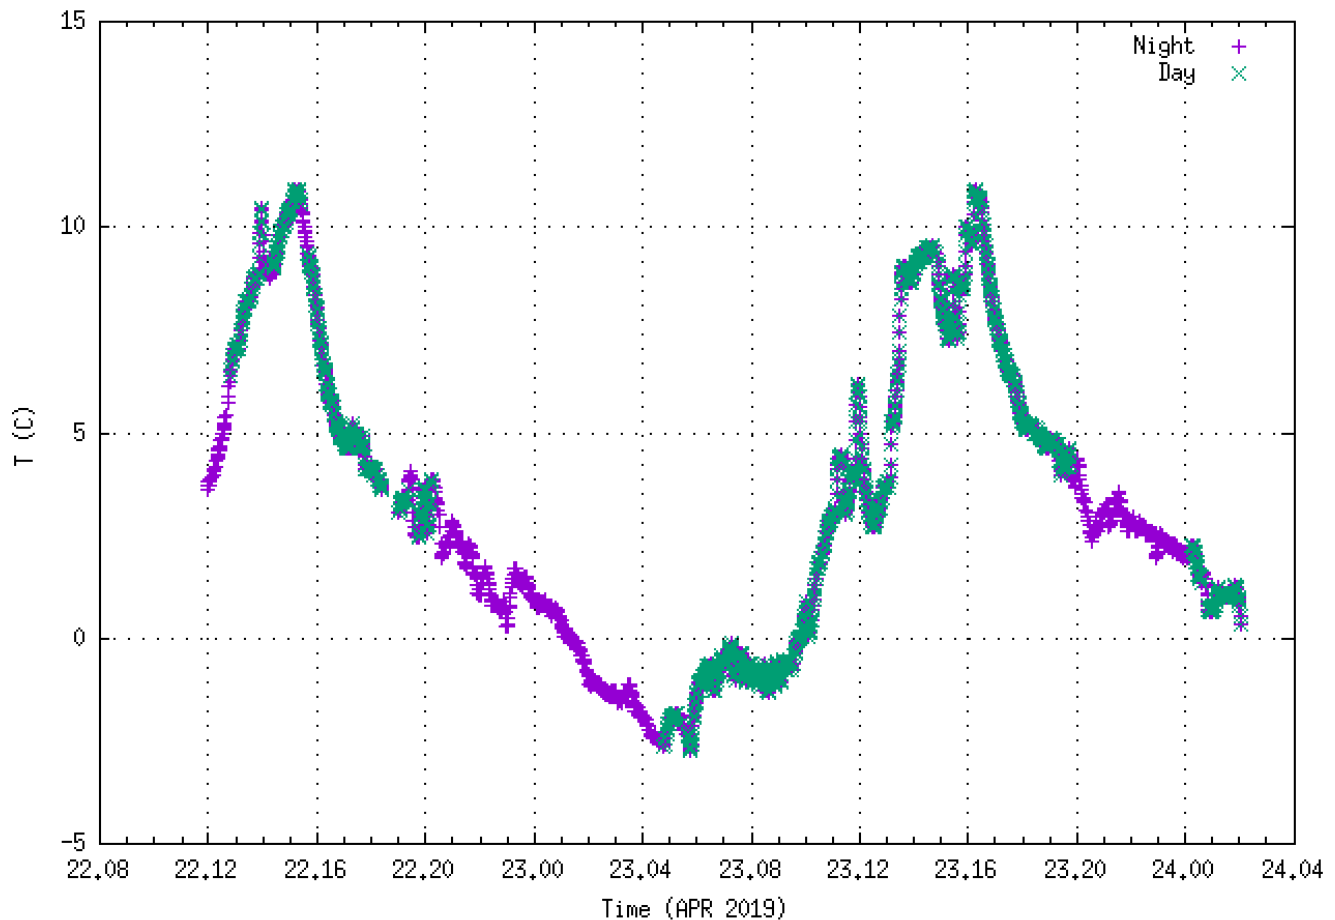
그림 11. 카메라 메탈호스 온도 변화 추이 (가로축에 나타난 소수점 앞의 두 숫자는 날짜, 이후 두 숫자는 시간)

정온전선은 최초 50cm로 재단하였으나, 카메라 메탈호스가 노출된 길이를 고려하여 30cm로 다시 조정하였다. 50cm를 그대로 사용할 경우 스파이더 배인을 따라 기존에 설치된 메탈호스 랙을 다시 설치해야 하기 때문에 시간상 정온전선의 길이를 줄이기로 했다. 기존의 보온재를 제거하고 정온전선을 메탈호스를 따라 놓은 후 테이프가 녹지 않도록 글래스 테이프를 이용하여 메탈호스와 감아서 고정하였다. 이후 보온재를 이용하여 다시 정온전선을 덮었고, 보온재가 부족한 부분에는 검은색 천으로 감싸서 열음이 녹아서 아래로 떨어지는 물방울이 직접 흐르는 것을 방지하였다. 한편 컨트롤러는 보정렌즈 하우징 상단면의 볼트 패턴을 이용하여 고정하였다. 컨트롤러를 설치한 이후에는 돔 내부에 전등이 켜졌을 때에만 장치가 동작할 수 있도록 수광 소자의 포토시옴터를 조정하여 낮과 밤을 제대로 구분할 수 있는지 시험하였고, 제대로 동작하고 있음을 확인했다. 현재 가동률은 50%로 설정한 상태이며, 설치 후 이를 동안의 가동상태를 그림 11에 나타내었다. 그래프에서 녹색으로 표시된 부분은 낮으로 인식하여 히터가 가동된 시점을 나타내었고, 보라색은 히터가 가동되지 않은 상태를 나타낸다. 히터가 가동되었음에도 온도가 떨어지고 있는 것은 매우 차가운 냉매가스가 메탈호스 내부를 순환하고 있음으로 추측한다. 온도가 너무 낮다고 판단될 경우에는 다이얼을 돌려서 온도를 올릴 수 있으며, 또한 히터 길이를 더 길게 만들어서 발열량을 늘릴 필요가 있다고 판단된다. 표 1에는 아두이노로 구성한 소스코드를 수록하였다.

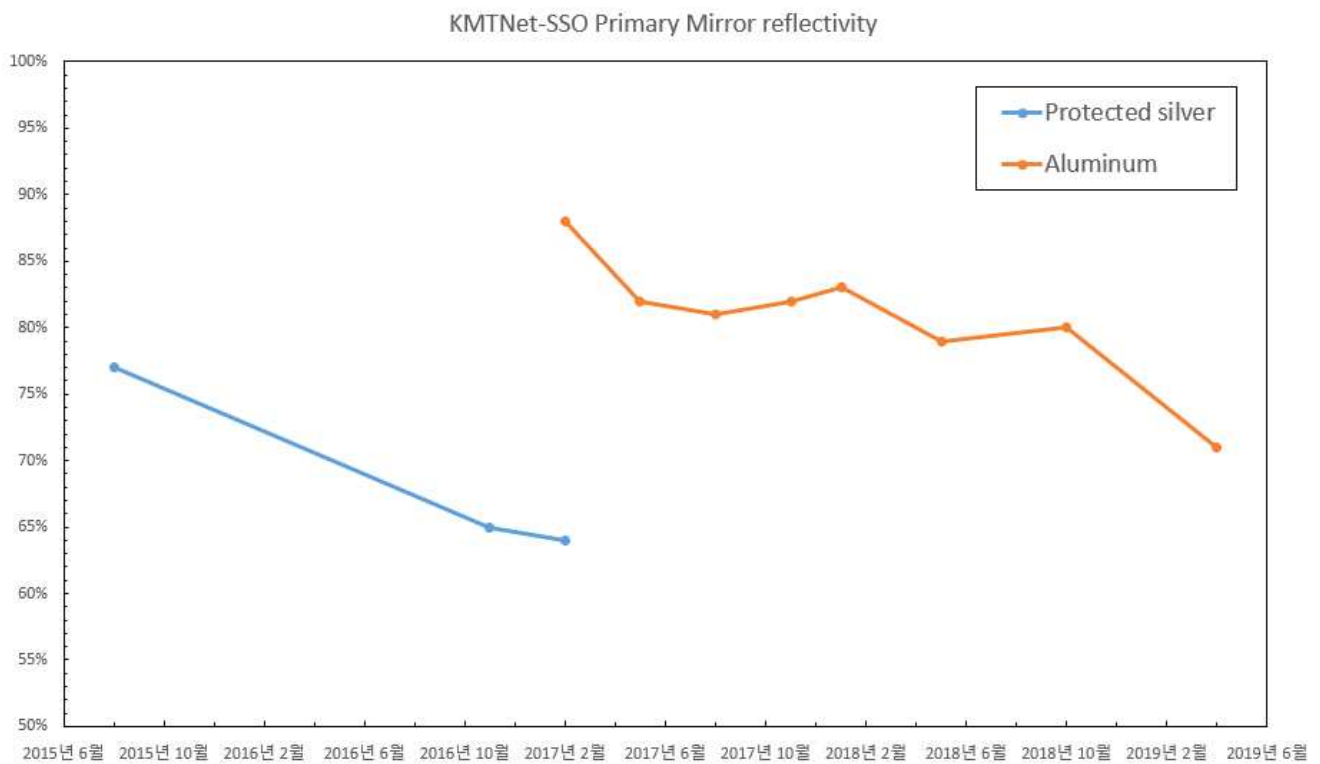
그림 15. 반사율 측정 값 변화 그래프

주경의 상태를 육안 점검하였다. 육안으로 보기에 주경 표면에 먼지가 많이 남아있는 상태였고, CO<sub>2</sub> 가스와 연결된 snow gun으로 불어내도 떨어지지 않는 것을 확인하였다. 또한 그림 14와 같이 주경 표면에 물이 흐른 흔적을 발견했는데 이는 지난 2월 호주 관측소에 폭우가 쏟아졌을 때 돛의 누수로 주경에 물이 떨어진 것으로 보인다. 정확한 주경의 반사율 변화를 확인하기 위해 반사율을 측정하였다. 반사율 측정은 호주 천문대 직원인 Michael Kennedy와 함께 수행하였다. 망원경 구조상 접근이 어려운 주경의 북쪽을 제외한 곳에서 측정하였고, 평균 약 71%의 반사율을 보이며 주경 동쪽편이 최저 63.2%, 주경 남쪽이 최고 76.7%의 반사율을 보였다. 2015년부터 수행한 주경 반사율 측정값을 정리해 그린 그래프는 그림 15와 같다. 그래프상의 왼쪽 파란색으로 표시한 데이터는 주경이 protected silver로 코팅되어 있을 때 측정한 값이고, 오른쪽 주황색으로 표시된 데이터는 2년 전 알루미늄으로 코팅한 이후 측정한 데이터이다. 2017년 2월 알루미늄으로 주경 코팅을 수행한 직후에는 반사율이 약 88%로 측정되었고, 2018년 10월까지 약 20개월간 80~82%의 반사율을 꾸준히 유지하였다. 그러나 이번 측정 시 지난 10월에 측정한 값보다 약 10%의 반사율이 감소되었음을 확인하였다. 이는 주경 면에 누적된 떨어지지 않는 먼지와 돛 누수로 인해 떨어진 물이 반사율을 저하시킨 것으로 판단된다. 호주 천문대 Michael Kennedy에 의하면, 증류수로 주경 면을 세척하면 반사율 향상을 기대할 수 있다고 한다. 호주
