KMTNet 사이트 회의록

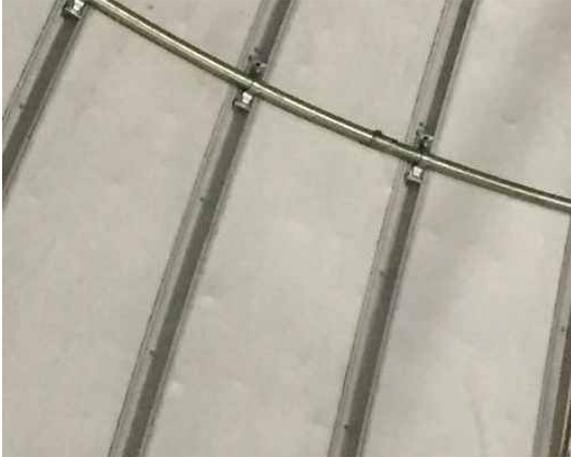
▶ SAAO 1. (1/20) 천둥번개와 우박으로 인한 피해 보고 (망원경 및 돔에 연결된 UPS 고장)

우박으로 인해 돔이 찌그러짐

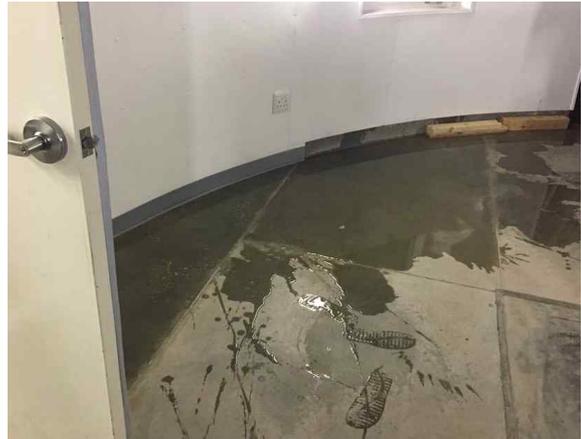
건물내부로 물이 들어옴

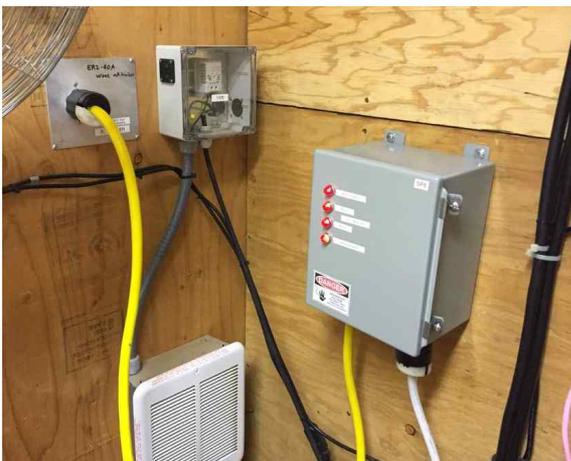
장비실 카메라 콤프레셔에 서지프로텍터 설치

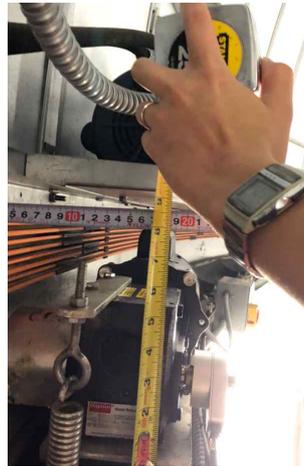
▶ CTIO 5. C 클램프(만력기) 크기 측정 (최정식)

- CTIO에 비치된 C 클램프 크기 측정 : R : 17.1 cm / I : 24.0 cm (왼쪽 그림)
- SSO에서 측정 한 C 클램프 외곽 크기(I)의 허용치 : 7.8인치 = 19.8 cm (오른쪽 그림)
- 각 사이트 마다 돔이 얹혀진 바닥에서 모터가 얹혀진 구조물간의 거리가 조금씩 다른 것으로 판단됨

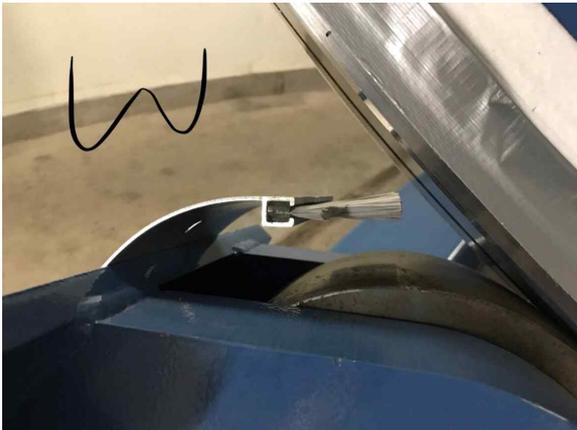
- CTIO : 등글게 휘어서 설치
- SAAO : 이미 브러쉬가 설치되어 있었으며, 기존 구멍을 활용하거나(W), 새로운 구멍을 뚫어(E) RA disk 면에 직접 닿지 않도록 설치

CTIO 설치 상태

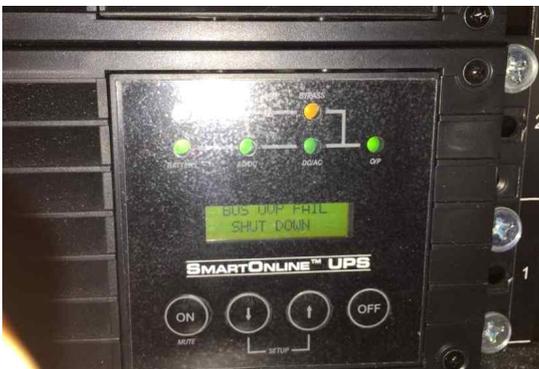
▶ SAAO 7. (2/14) 컴퓨터실 카메라 UPS 이상

- 관측 시작 시 bypass mode 상태 (여러차례 정전 발생) : UPS off → on 실행 후 정상 작동

bypass mode 상태

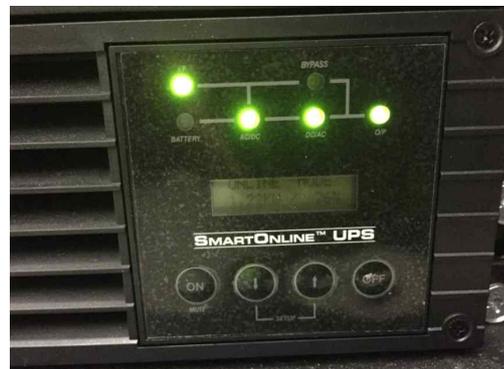
정상 작동 상태

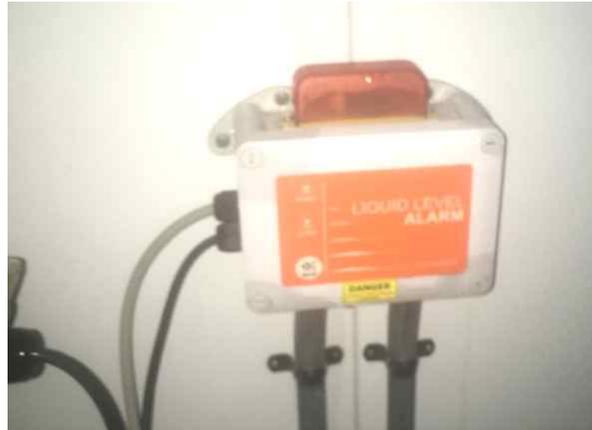
Liquid Level Alarm 작동 (자동 해제)

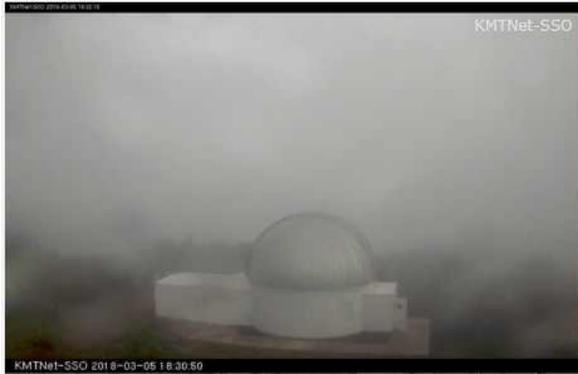
▶ SSO 1. 망원경실 입구문 파손

3/5 18:30 바람에 의해 문이 열림

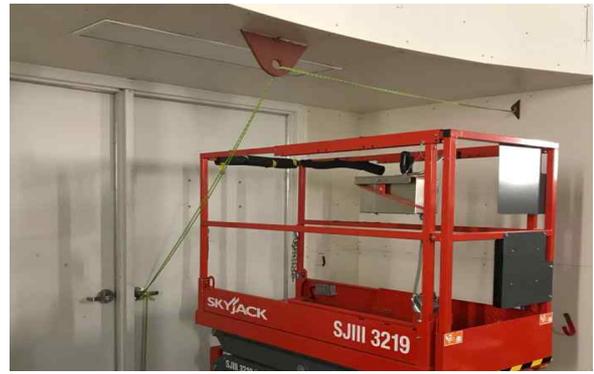
끈으로 고정

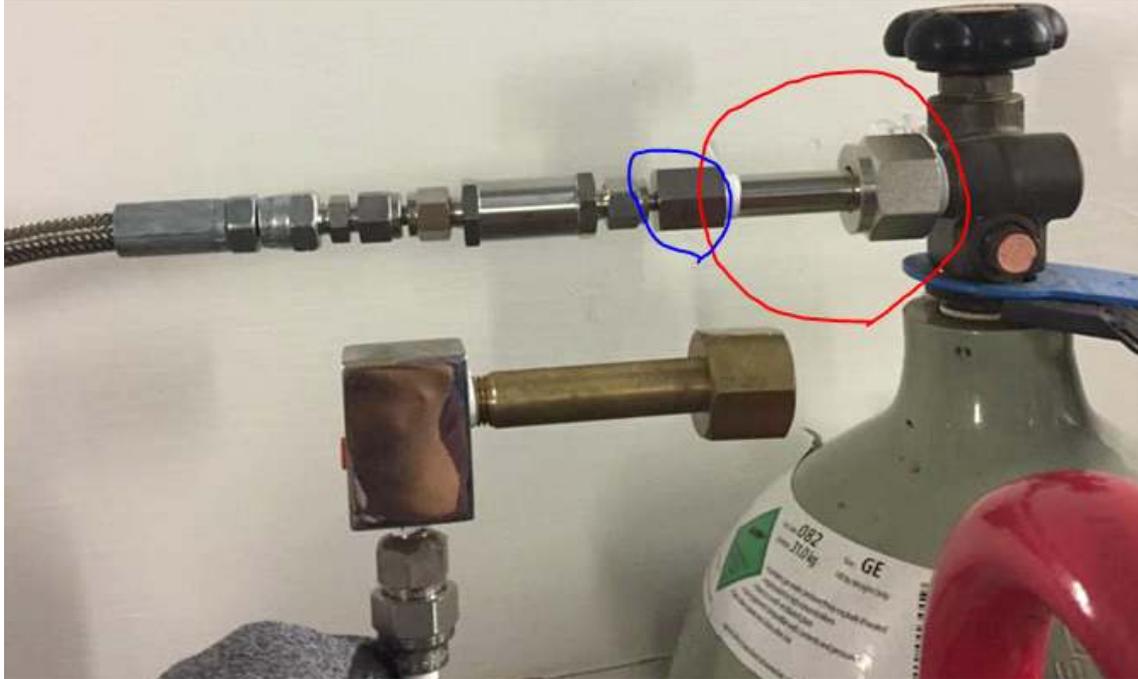
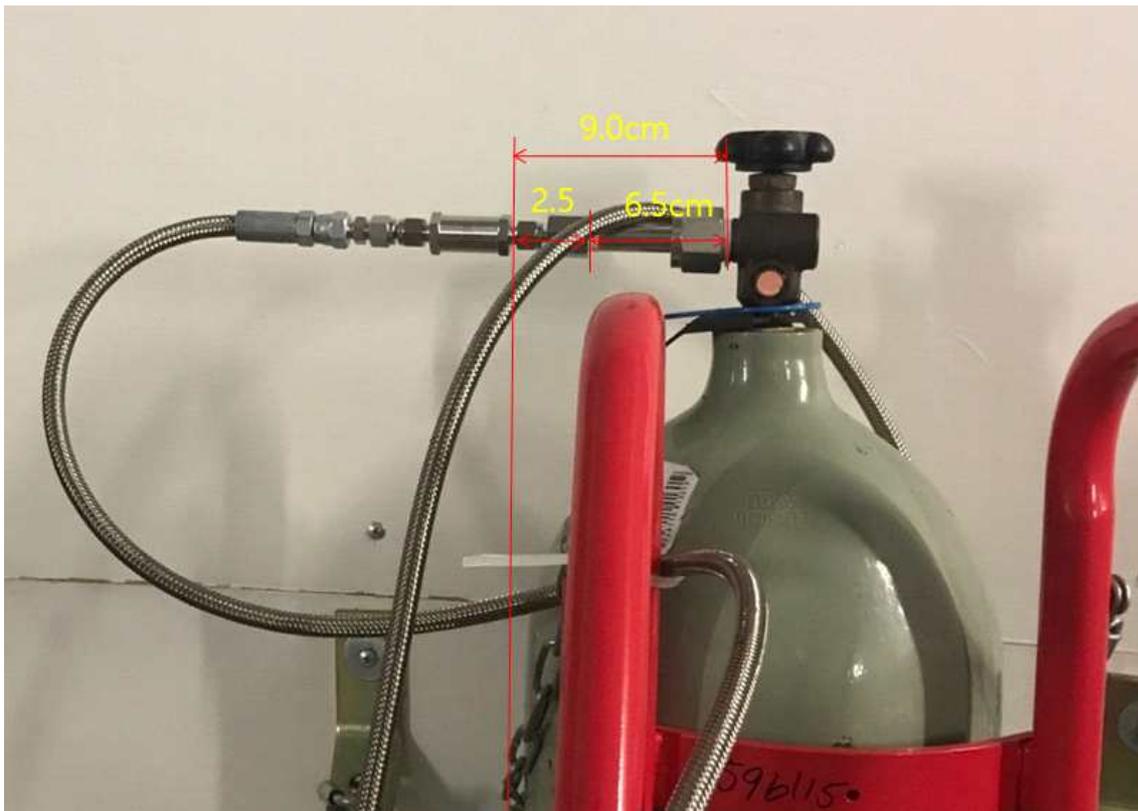
- 붉은색 부품이 10.0 cm 정도가 되면 간섭이 생기지 않을 것으로 판단됨

- 파란 부품대신 꺾임부분 제작

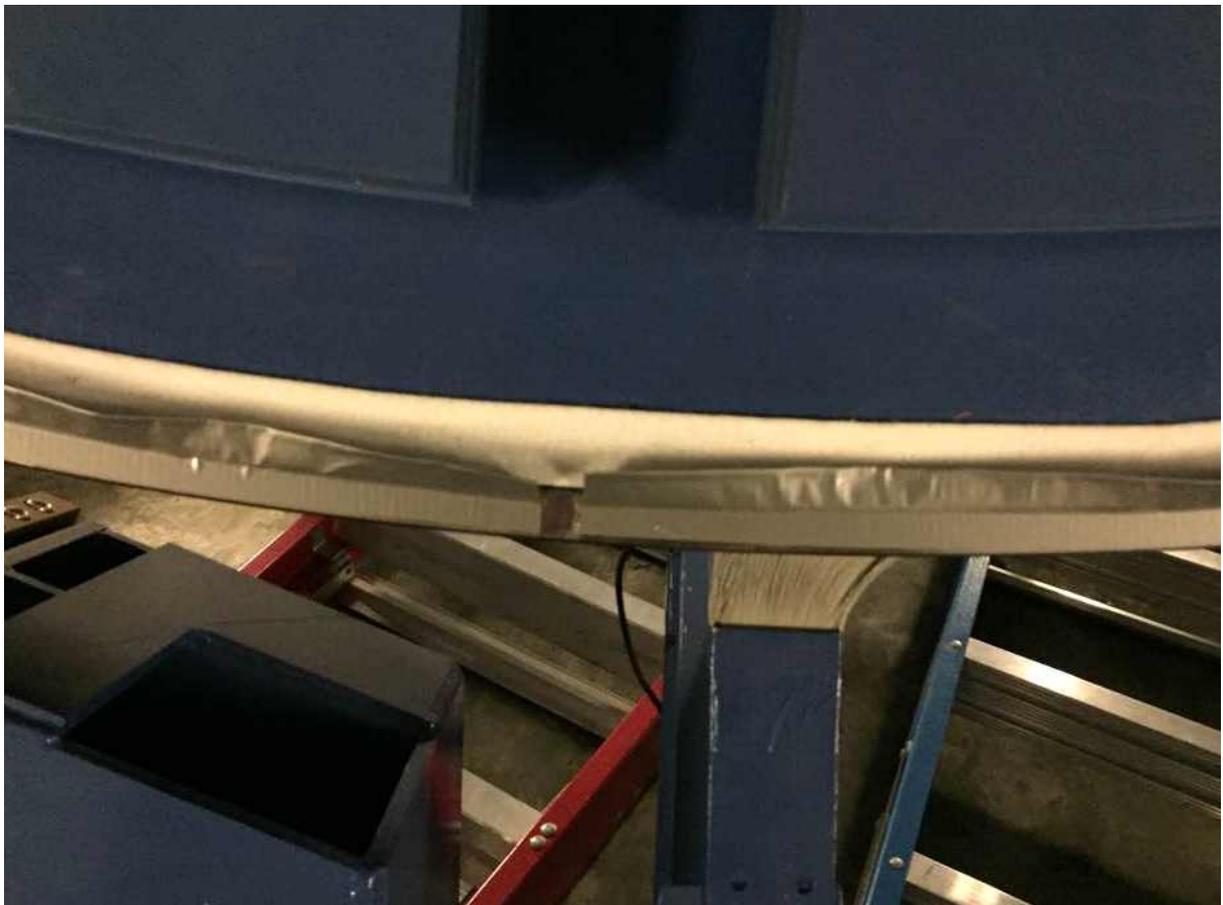
▶ SAAO 5. (4/15) 망원경 스톱우 위치 이상

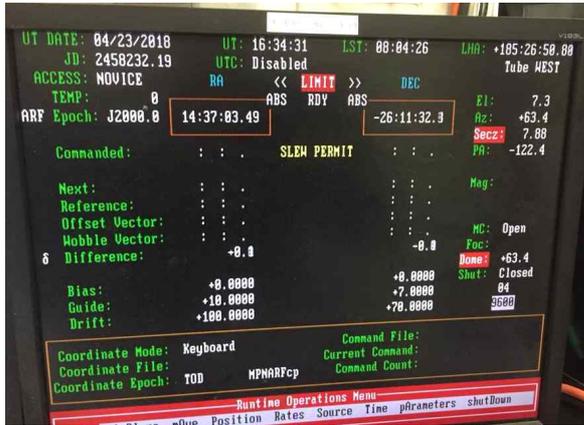
▶ SAAO 6. (4/23) 정전 이후, PC-TCS 상 망원경 리미트 경고 재발생

PC-TCS 상 망원경 리미트 경고

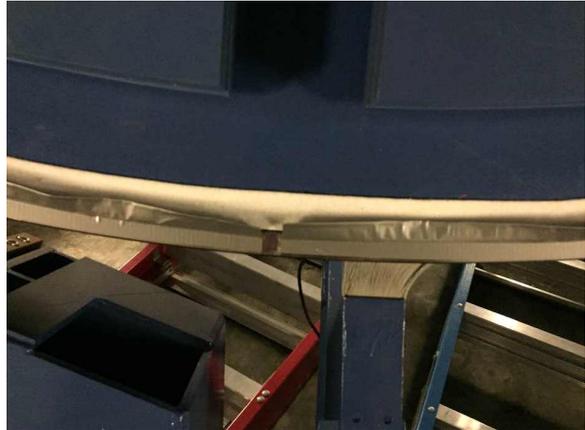
망원경 스톱 위치 이상

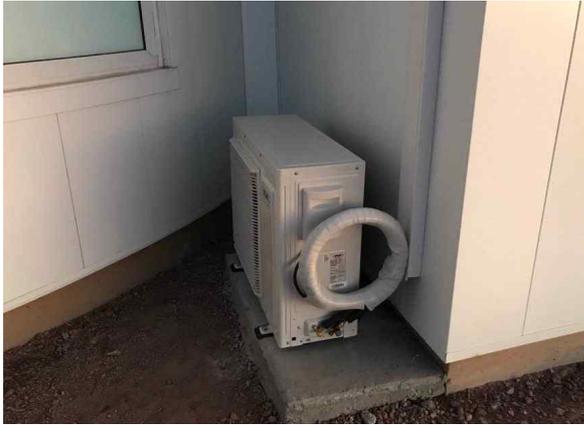
실외기 설치

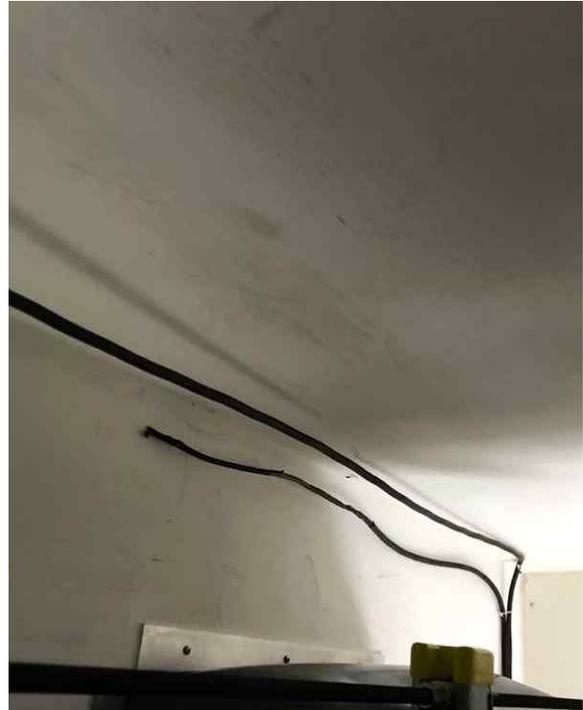
▶ CTIO 3. (5/14) 장비실 에어컨 전원 연장선 단선

장비실 에어컨 전원 연장선 단선 (H05VVF 3x0.75mm)

구분	이슈 및 회의내용	비고
CTIO	1. (5/19) 장비실 에어컨 전원 단선 수리 완료 : 현재 작동 중 2. (5/15) CO2 gas 소진되어 교체 완료(Javier Rojas) 3. (5/18) 필터 커플링 파손 - 원인모름 : 동쪽 천체는 모든 필터로 관측 / 서쪽 천체는 I 필터로만 관측 - (5/19) 칠레 기술진에 긴급 기술지원요청 (관련정보 : 20180518_FSA고장@CTIO) - (5/22 화 09:00 ~ 15:00(현지시각) 작업 : 한국시각 화요일 22:00 ~ 04:00 - Esteban, 최정식 외	
SSO	1. (5/15~5/16) 돔 셔터 오픈시 마찰 소음 발생 (75~90도) - 돔 셔터를 닫을 때는 열 때에 비해 마찰 소음이 심하지 않음 - (4/19) 호주 돔 셔터 작동시 소음 (로드니 이상 없음 보고) - 셔터 이어 마모로 예상됨 (이전 셔터 이어 교체 : 2018년 2월 출장시 교체) - Rodney 방문 예정 (미정) 2. (5/21) 4:00 미리 반사율 측정 (Steven Lee & 유성현) - E : 78.4%, W : 79.1% 3. APC PDU Outlet 변경 - Air Dryer(#15⇒#12) ** 에어컨 : #16 (세 사이트 공통)	
SAAO	1. 돔 셔터 소음 없음	
공통	1. 소모품 요청 (7월 배송) 2. 관측일지 작성법 - (5/16) 관측일지 기기상태 체크 방법 문의 : 3개 사이트 통계에 활용 - 예) IC crashed & IC dead or down : CTIO, SSO 3. Vaisala MCC 201 업그레이드 버전 : NM10	
cold case	FSA Shutter error, RA Slip, 영상 가로줄무늬@SAAO 카메라 냉각 온도 상승@CTIO Dec Oscillation@SSO	고장 모니터링 파일에 기록 중

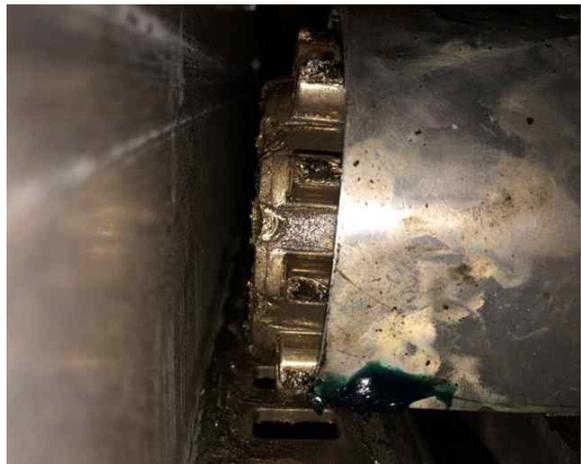
(2018.02.03.) 촬영한 스프로킷 상태

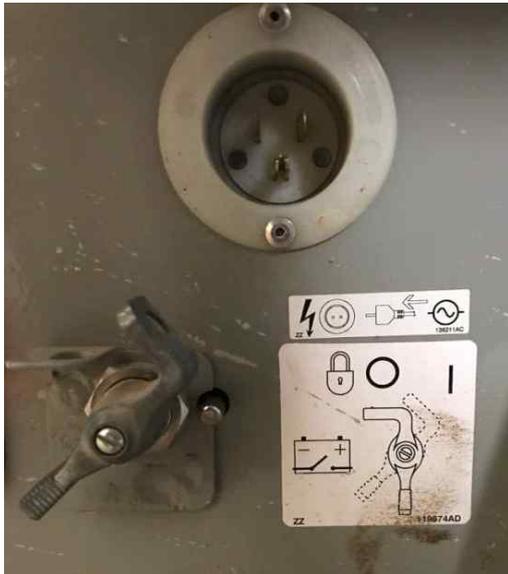
▶ CTIO 2. (6/6) 시저리프트 전원 미작동 확인

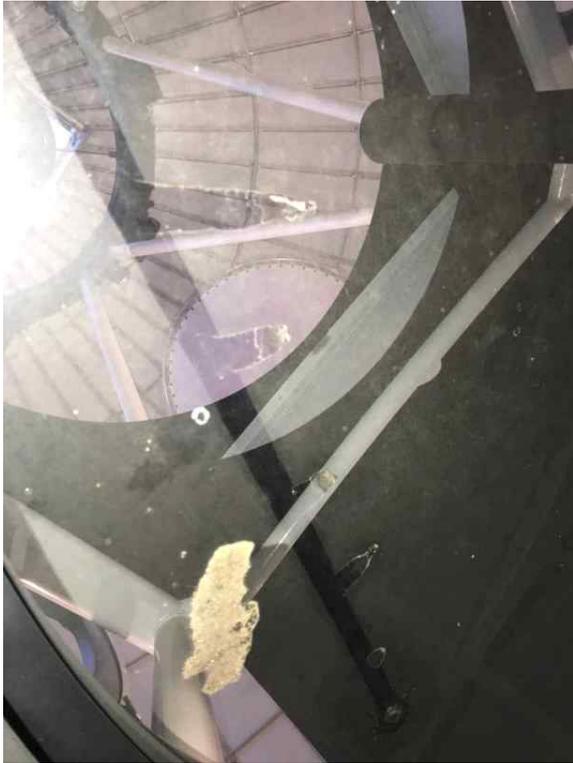
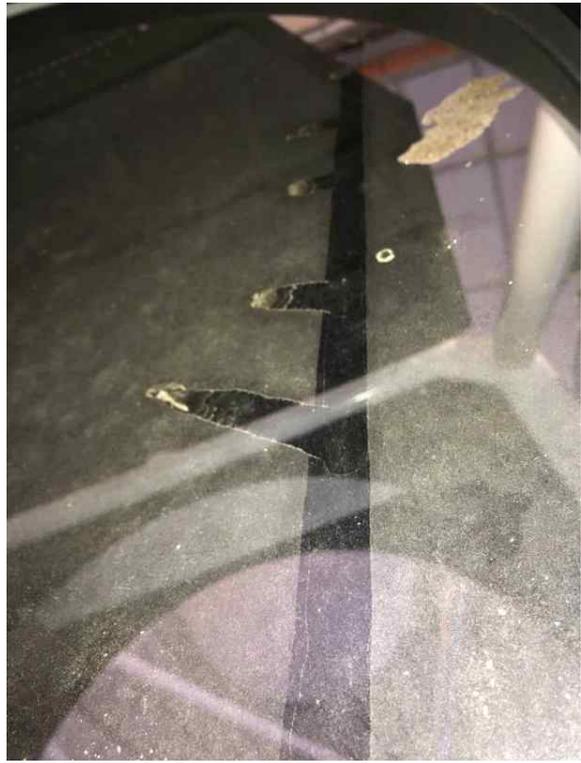
▶ CTIO 2. (6/12) 미러 북쪽 : 물 낙하 흔적

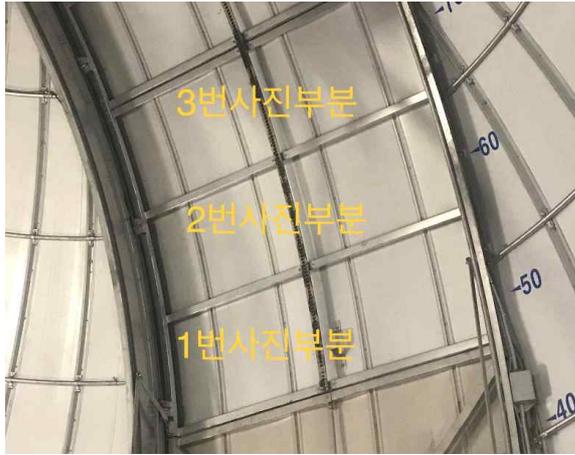
돔 서터레일

구분	이슈 및 회의내용	비고
CTIO	1. CTIO 돔셔터 소음 (관측일지 기록 요청) <ul style="list-style-type: none"> - (7/8) 고장 ⇒ (7/9) 수리 - 수리 후에도 특정위치(70~90도)에서 레일과 스프로킷이 맞물리지 못하는 쿵쿵소리가 들림 ⇒ 셔터 레일 마모가 의심됨 (Jorge & Cristian) - (7/11) 셔터레일 사진 : 돔셔터 하단부 약 20도 정도가 모두 갈려 있음 - 아래 참고사진 (원본 : 20180707_돔셔터고장@CTIO) 2. (7/2) R2000 냉각수 재고량 : 증류수 5L*2통, 부동액 : 1/4 <ul style="list-style-type: none"> - 부동액 요청 바람(이용석) 3. 기상 정보 이상 <ul style="list-style-type: none"> - 사이트 기상엔 비해 기상 정보가 4배 정도 높음 - 확인 결과, 맥심DL Display in Arcsec 체크 해제로 인해 픽셀 값으로 나타남 4. 스노건 연결부 누수 : 현재 테이프로 감아서 사용 중 <ul style="list-style-type: none"> - 새로 제작된 스노우 건은 현재 보현산에서 테스트 중 - 칠레 출장 때 핸드캐리 예정 	
SSO	1. (5/15~) 돔 셔터 소음 계속 : 구동부 위치 조정 안함 <ul style="list-style-type: none"> - 셔터부 소음 계속됨 2. (7/2) 미리 클리닝용 CO2 gas 요청(이용석) 3. 자동 초점 조정프로그램 포커스 범위 수정	
SAAO	1. (6/7, 6/11, 6/13) 비정상적 영상 발생 : 주로 N chip (24th, 25th 참고) <ul style="list-style-type: none"> o (6/15~6/19) N chip 영상 이상 발생 안함 o (6/20~7/6) N chip 영상 이상 매일 발생 o (7/7~7/16) N chip 영상 이상 발생 안함 o 테스트 영상(ALL) 관측 중단 2. (7/11) 갑자기 관측중 AUX창 Dome Shutter Control > Elevation > Shutter부분 빨간바탕 및 0.0 으로 표시 되는 불량 발생 <ul style="list-style-type: none"> - 관측 중간에 발생한 것은 (5/6)에 이어 두 번째 3. (7/17) 관측 중 소나기 피해 (망원경 위치 : ALT :68 AZ:-21.7) <ul style="list-style-type: none"> - HE box 전원 off 후, HE 박스 및 주변 커넥터, 화이버, 듀어 등 물기 제거 - 미리 물기 제거 : 김와이프스를 이용해 큰 물방울 흡수 - 테스트 영상(bias, projector) 촬영 결과 : 정상 4. (7/18) IC.K 온도창 오류 <ul style="list-style-type: none"> - IC.K 와 IC.M 컴퓨터의 Thumb drive swap (임상규, 차상목) 5. (7/22) 10:00 ~ 12:00 현지시각 : 네트워크 스위치 교체 (네트워크 서비스 중단) 6. (7/24 ~ 8/1) KMTNet 운영팀 정비 출장 : 김승리, 이충욱, 이동주, 이용석 <ul style="list-style-type: none"> - 케이프타운 HQ ⇄ SAAO : 11:00 출발로 고정 - 현지 기온 0도 근처 - SAAO 천문대-sutherland 운행 시간 : 2시30분

▶ CTIO 1. CTIO 돔서터 소음 (관측일지 기록 요청)

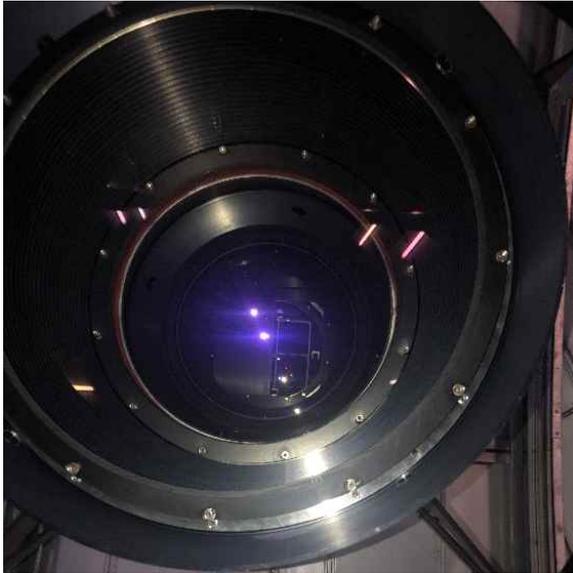
▶ SSO 1. (7/23) Full 셔터 오류

full shutter open 상태

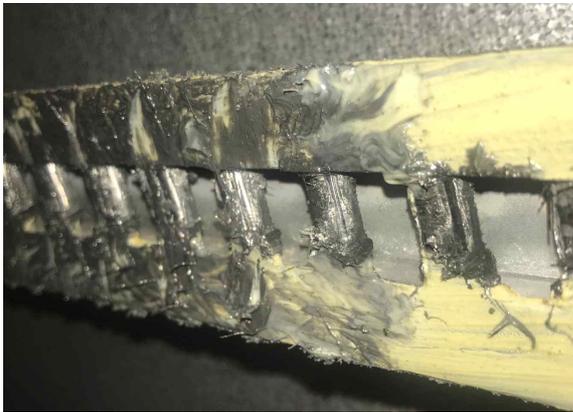
CTIO 돔셔터 레일 마모상태

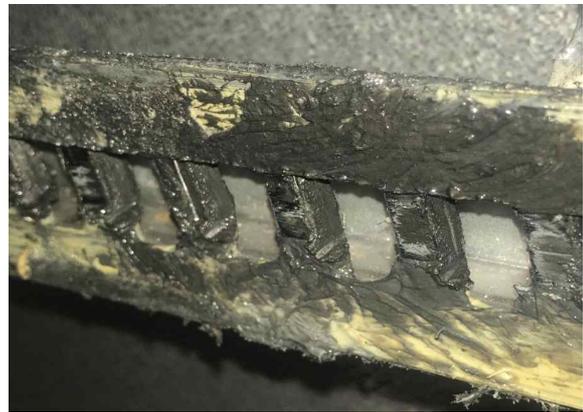
CTIO 돔셔터 레일 마모상태

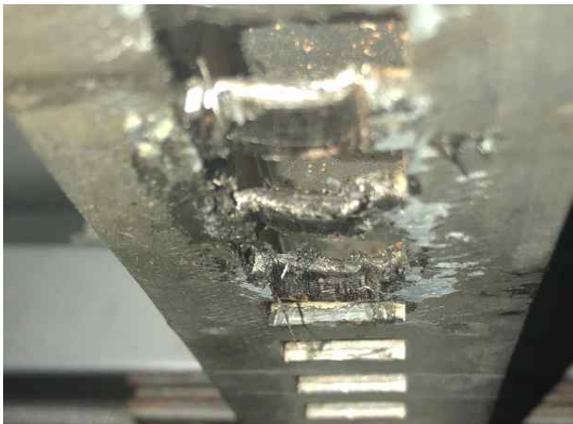
SSO 돔셔터 레일 마모상태

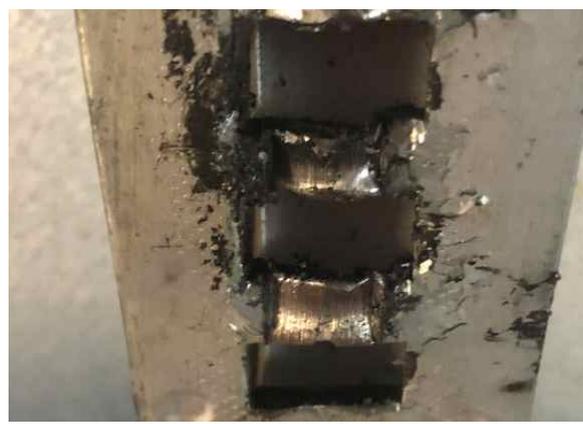
SSO 돔셔터 레일 마모상태

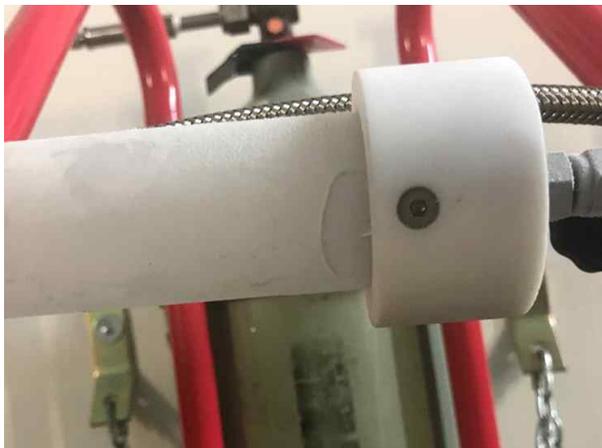
▶ SSO 3. (9/12) 스노건 분사기 깨짐

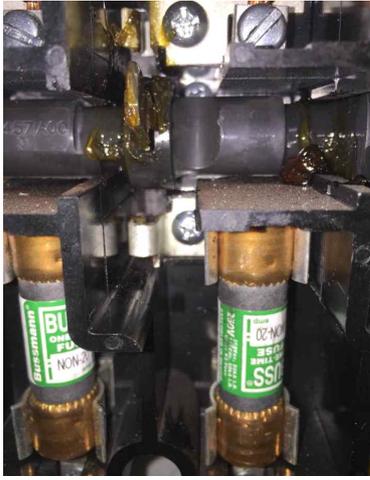
▶ SAAO 1. (9/19) 돔 전원 레버스위치 on 상태에서 스파크 튀는 소리가 남

오른쪽에서 스파크 발생

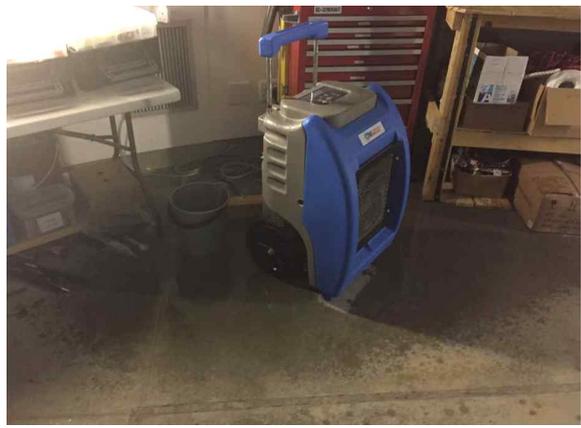
소나기 피해
